**AVALIAÇÃO DA DRENAGEM E DA IRRIGAÇÃO DE UMA ÁREA
EXPERIMENTAL DE CULTIVO DE MANGUEIRA EM JUAZEIRO-
BA**

Monografia apresentada à Universidade do Estado da Bahia, Departamento de Tecnologia e Ciências Sociais, UNEB/DTCS campus III, Curso de Engenharia Agrônômica, como um dos pré-requisitos para a disciplina de Trabalho de conclusão de curso – TCC.

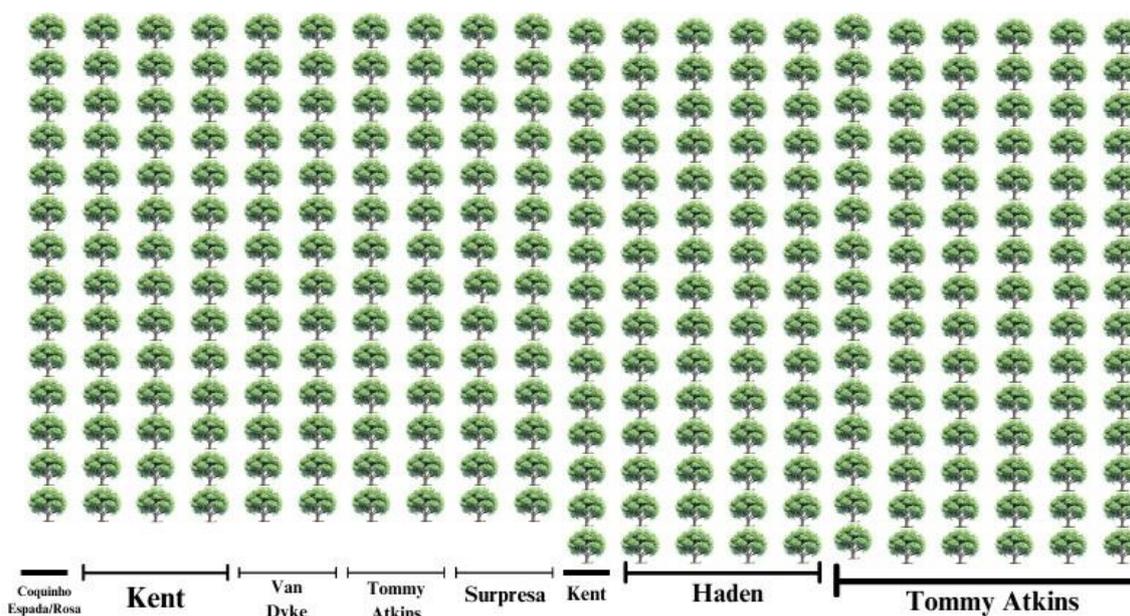
O estudo foi conduzido numa área experimental cultivada com diferentes genótipos de mangueira (*Mangifera indica L.*), sendo eles: Coquinho, Espada/Rosa, Kent, Van Dyke, Tommy Atkins, Surpresa, Keit e Haden, com espaçamento de 6x8 m, com cerca de 30anos de idade, no Departamento de Tecnologia e Ciências Sociais - DTCS, da Universidade do Estado da Bahia-UNEB, Juazeiro-BA (Lat. 09° 24' 50" S; Long. 40° 30' 10" W; Alt. 368 m) (Figura 1 e 2).

Figura 1. Croqui da Área com seus Genótipos na Cultura da Mangueira Irrigada.

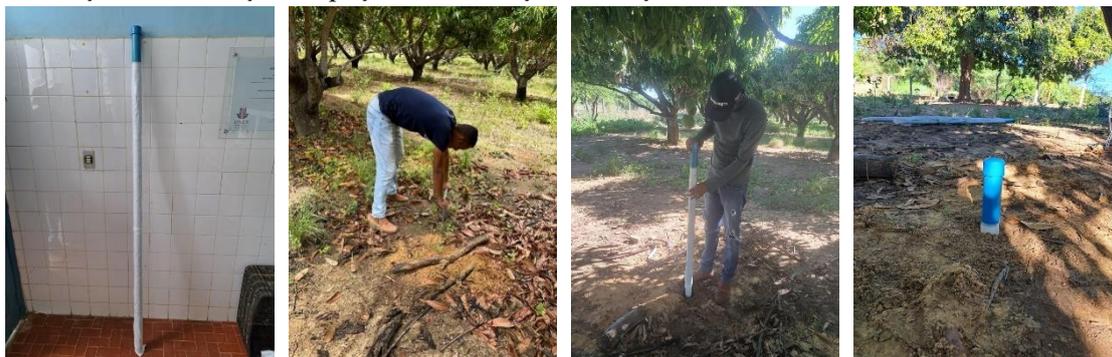
Para a confecção do piezômetro (poços de observação), foram utilizados tubos de PVC rígido, com 50 mm de diâmetro nominal, PN40 e altura de dois metros. Realizaram-se perfurações laterais (ranhuras) de pequeno diâmetro (2 mm), até 5 cm ao longo do tubo, atingindo uma altura de 1,80 m, para permitir a saída e entrada de água do lençol. Em seguida, os tubos foram envolvidos com sacos de polipropileno e fixados com fita adesiva, a fim de evitar a entrada de sedimentos pelos orifícios perfurados.

Foram feitos furos simples no solo, de pequeno diâmetro (2”), com a utilização de trado manual de extensão de 1,8 metros. Detalhes da instalação dos poços podem ser visualizados na Figura 3.

Nas extremidades superiores dos tubos, foram inseridos conectores do tipo TAMPÃO (CAP), DN50, PN40, com o objetivo de evitar a entrada de água, insetos e/ou outros materiais indesejáveis, que pudessem alterar a verdadeira altura do lençol freático.

Figura 3. Detalhe do procedimento de envelopamento do tubo, tradagem, inserção e após finalização da instalação do poço de observação de lençol freático.

Ao redor do tubos de PVC, frequentemente observava-se uma folga entre ele e o solo, sendo indispensável preencher essa lacuna com o material escavado do solo circundante.

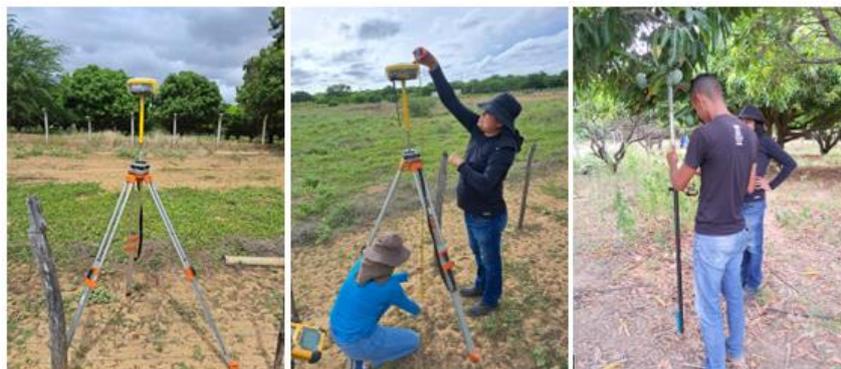
Os poços foram georreferenciados, por meio de um sistema RTK GPS, com uma base e um receptor (Figura 4). Com essas informações em mãos, as profundidades do lençol freático foram recalculadas levando em consideração a média da elevação da superfície do solo.

Figura 4. Detalhe do georreferenciamento da área experimental de mangueira, base (A e B) e receptor (C), usado para coleta de dados.

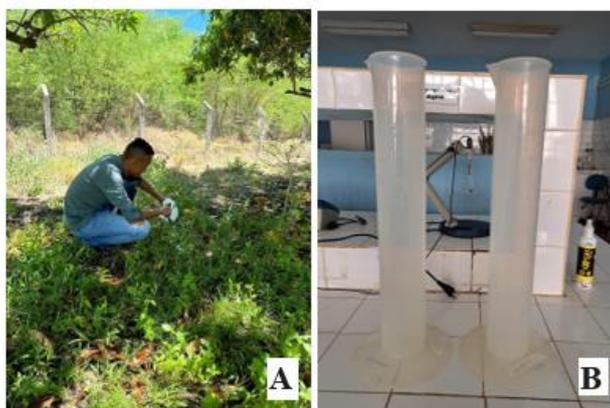
Adicionalmente, foi efetuada a avaliação do sistema de irrigação da área nas subunidades. Mediu-se a volume de água emitidos pelos microaspersores em uma unidade operacional, por meio de proveta, com capacidade de 2 L (Figura 5). O tempo de coleta foi fixado em um minuto, utilizando cronômetro. Posteriormente, por meio de regra de três os dados de volume de água coletado em um minuto foi convertido em vazão (Lh^{-1}).

Figura 5. A) Procedimento de coleta de água para determinar a vazão. B) Detalhe da proveta, avaliação do sistema de microaspersão, área mangueira, DTCS/UNEB.

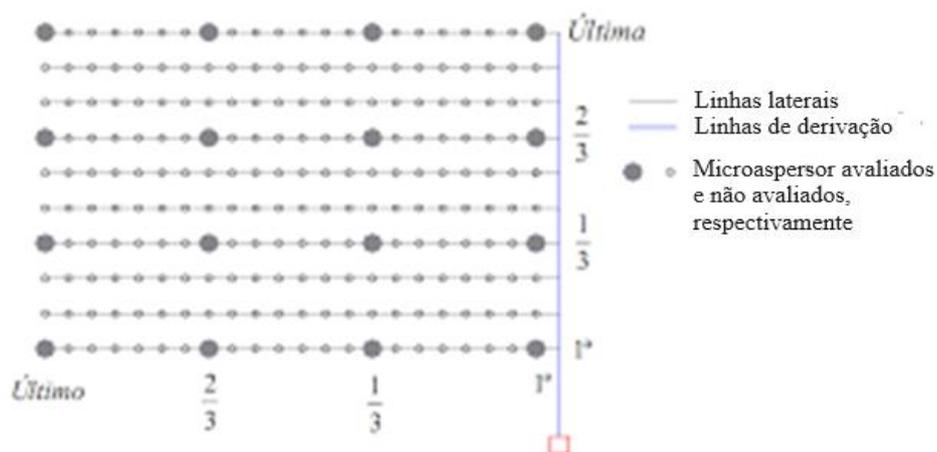
A avaliação de coeficiente de uniformidade de Christiansen foi baseada na proposta de Keller e Karmeli (1975). Essa abordagem envolve a análise das quatro linhas de cultivo (primeira; a 1/3 da origem; a 2/3 da origem e última linha), e a avaliação de quatro emissores em cada linha (primeiro; a 1/3, a 2/3 e último emissor) conforme a Figura 6.

Figura 6. Esquema de metodologia baseada na proposta de Keller e Karmeli (1975).

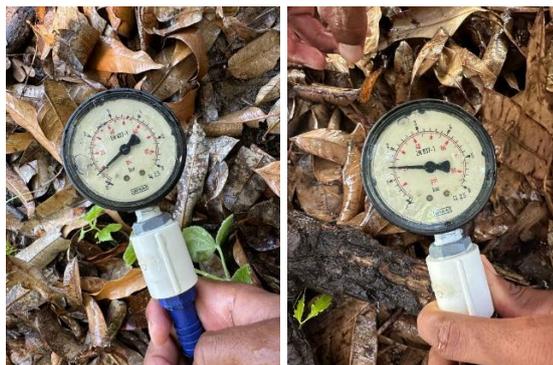
Também foram realizadas medições de pressão de serviço por meio de um manômetro conectado ao tubo de polietileno, final da linha lateral (1; 1/3; 2/3 e última linha), de cada subunidade (Figura 7).

Figura 7. Medição da pressão nos finais da linha lateral (1 linha, 1/3, 2/3 última linha), das subunidades de irrigação.

Foram identificadas pressões baixas na 1ª e 2ª subunidades de irrigação, conforme evidenciado na Tabela 4, as quais foram inferiores as recomendadas pelos fabricantes para o sistema de microaspersão (entre 150 e 200 kPa). Possivelmente, devido a ruptura da tubulação derivação e a presença de rachaduras em linhas laterais e vazamentos, em especial nas fileiras 10 e 15.

manutenção do sistema de irrigação (Vasconcelos et al., 2021), que de acordo com a pesquisa efetuada na área experimental de manga, os valores foram indicativos de necessidade de manutenção e/ou troca do sistema de irrigação.

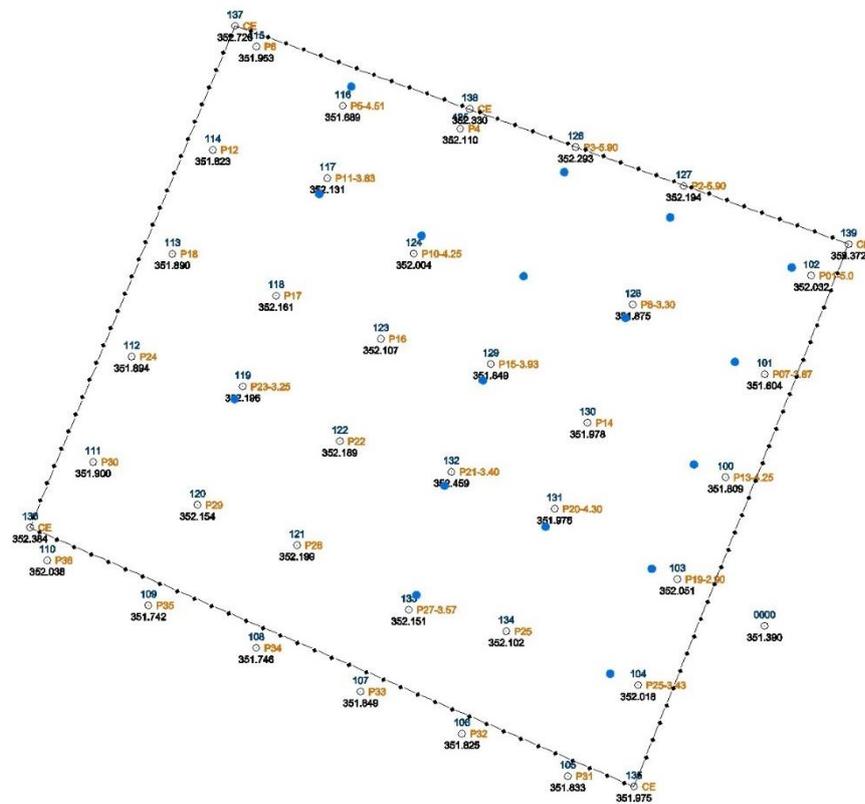
Os valores de profundidades freáticas da área experimental cultivada com mangueira, no DTCS, Campus III, na Universidade do Estado da Bahia -UNEB, podem ser visualizadas nas tabelas 1 e 2, aos 7 e 15 dias após instalação dos poços e Figura 8.

Figura 8. Detalhe da área georreferenciada e pontos de estudo lençol freático, área experimental cultivada com manga, DTCS/UNEB.

Imediatamente após as análises, constatou-se que houve a presença do lençol freático em três pontos distintos (P07, P11 e P23), com valores variando de 30 a 144 cm, em ambas as datas avaliadas. Esses valores de profundidade freática são superiores a ideal indicada para a cultura da mangueira, cultivar Keitt, ($p > 100\text{cm}$) de acordo Coelho et al., (2002), com isso pode impedir que a respiração, trocas gasosas, assimilação de água e de nutrientes, entre outros problemas, reduzindo o rendimento da cultura. Contudo, após 30 minutos, a água do lençol rebaixa. Efetuando uma observação na área, pôde-se identificar que a causa da água nos poços, se devia a problemas no sistema de irrigação, com estado crítico, evidenciando rompimento de tubulação das linhas de derivação e laterais, incluindo problemas como entupimento, rachaduras, microaspersores danificados e múltiplos pontos de perfuração na linhas laterais e microtubos.

Não foram identificados problemas relacionados à drenagem na área experimental cultivada com manga, pois o lençol freático presente nos poços de observação (P07, P11 E P23), foram resultado de danos nas linhas de derivação do sistema de irrigação atual.
