MORADIAS EM ÁREAS DE RISCO NA CIDADE DE SALVADOR

Trabalho de Conclusão de Curso de Urbanismo apresentado na Universidade do Estado da Bahia, como requisito parcial para obtenção do título de Bacharel em Urbanismo.

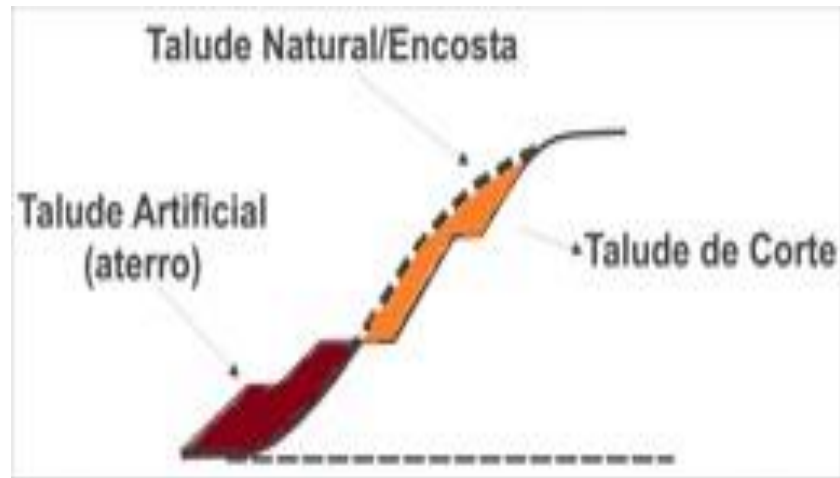
Figura 2 - Perfil de encosta, talude de corte e talude de aterro

Talude de Aterro: talude originado pelo aporte de materiais, tais como, solo, rocha e rejeitos industriais ou de mineração (figura 2).

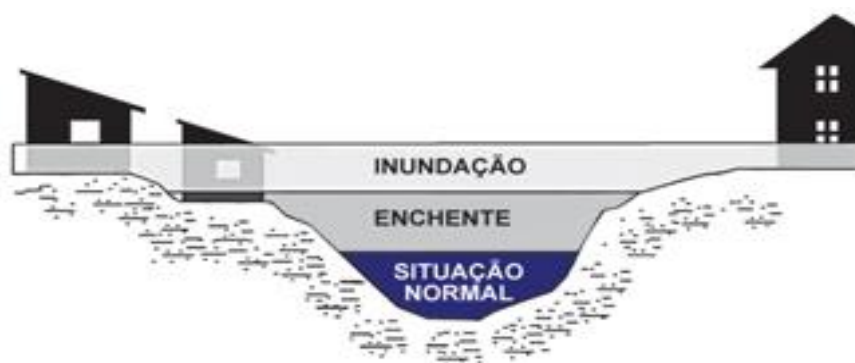
Figura 4: Perfil esquemático do processo de enchente e inundação

Enxurrada: Escoamento superficial concentrado e com alta energia de transporte. Pode ou não estar associado a áreas de domínio dos processos pluviais.

A ocupação nas margens dos cursos d'água é que causa os acidentes na área. As intervenções do homem responsáveis por isso são “o desmatamento, a exposição

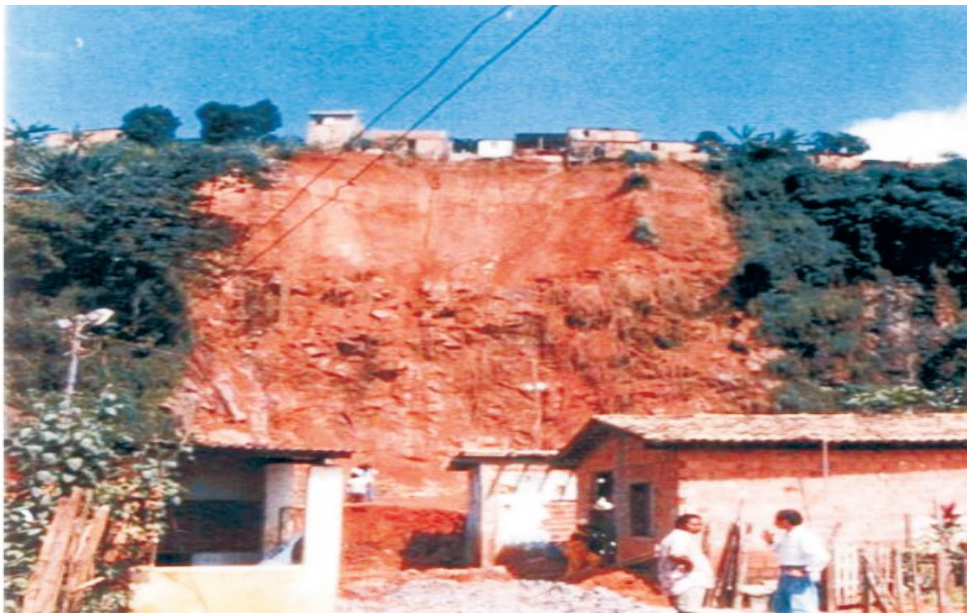
Figura 10 – Deslizamento no bairro de São Gonçalo do Retiro - 1995

No ano de 1995 ocorreram alguns deslizamentos de terra, devido as fortes chuvas, que levaram a 32 vítimas fatais e 17 feridos em São Gonçalo do Retiro (figura 10), e 15 casas soterradas e 21 vítimas fatais em Cajazeiras VI. No mesmo ano, um rompimento do Dique de São Caetano causado pelo assoreamento do canal de escoamento das águas onde havia construções de imóveis sobre a área aterrada do dique, deixou 14 feridos e 4 vítimas fatais (CODESAL, 2013).

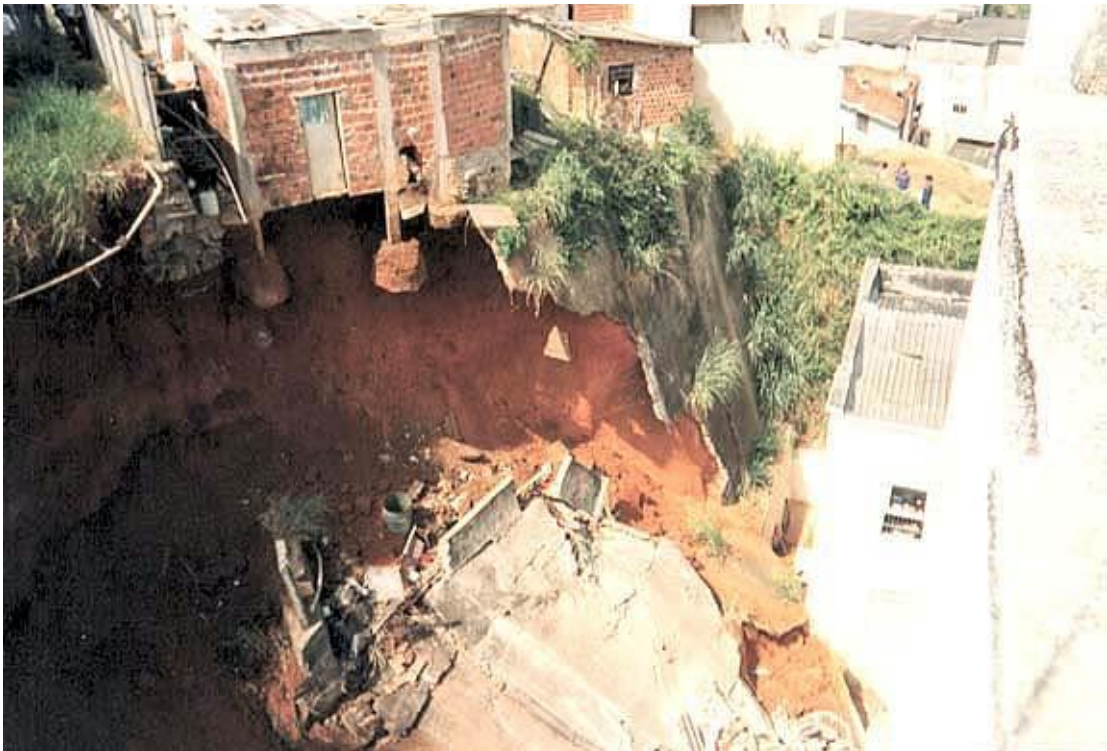
Figura 11 – Deslizamento de terra no Morro do Gavazza - 1998

Um rompimento no muro de contenção seguido de deslizamentos de terra no Morro do Gavazza – Barra (figura 11), causado por vazamentos nas tubulações de água potável em janeiro de 1998, levou a destruição parcial de 3 edifícios, 7 feridos e 3 vítimas fatais. No ano de 1999 aconteceram vários acidentes na cidade de a Salvador. Deslizamentos de terra causados por cortes irregulares em encostas levou a 1 vítima fatal na Capelinha do São Caetano (Baixa do Cacau), e 1 ferido e 4 vítimas fatais no Bom Juá. No Lobato, o mesmo acidente aconteceu devido as fortes chuvas e ao rompimento de uma galeria de águas pluviais, deixando 4 feridos e 7 mortos. Em Nova Brasília, o desabamento de imóveis deixou 5 feridos e 1 vítima fatal (CODESAL, 2013).

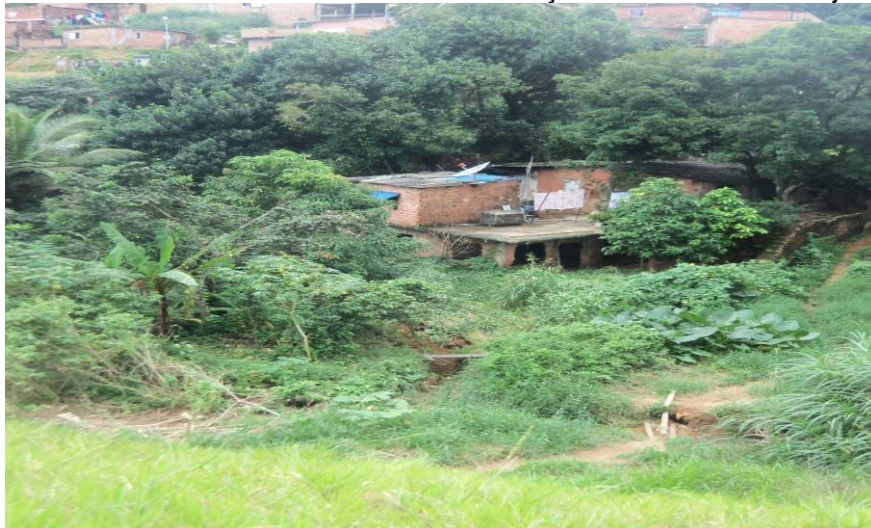
Foto 3: Casa foi abandonada devido a inundação do rio - Jardim Cajazeiras

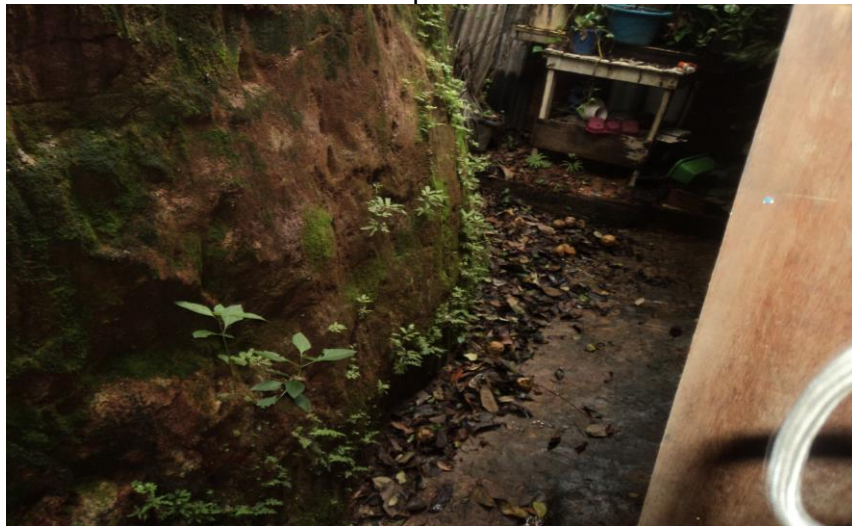
Foto 5: Fundo da casa muito próximo a encosta - Sussuarana

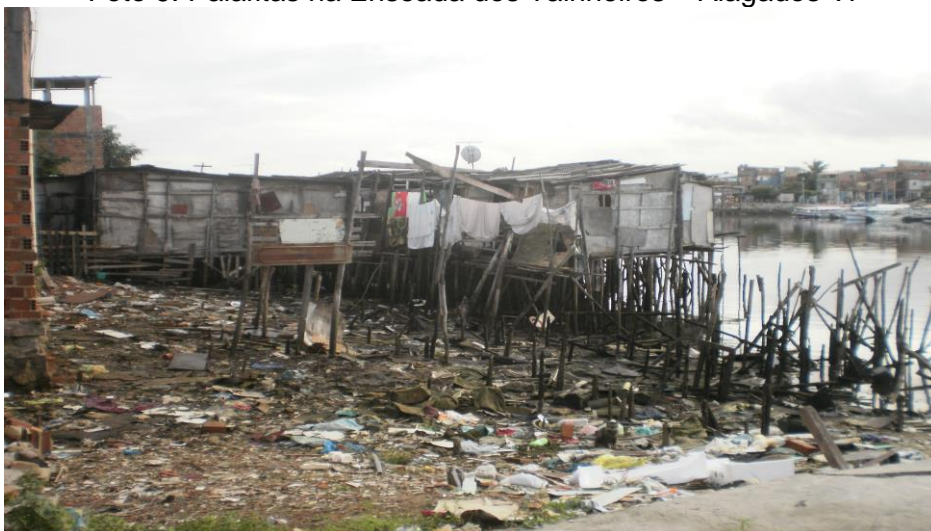
Foto 9: Palafitas na Enseada dos Tainheiros – Alagados VI
