UNIVERSIDADE DO ESTADO DA BAHIA - UNEB
DEPARTAMENTO DE CIÊNCIAS EXATAS E DA TERRA – DCET I
BACHARELADO EM URBANISMO

ANÁLISE QUANTO A ACESSIBILIDADE EM VIAS URBANAS QUE LIGAM AS
ESTAÇÕES NO ENTORNO DO CENTRO HISTÓRICO DE SALVADOR

Monografia apresentada como requisito de avaliação
para a concessão de grau em bacharel em
Urbanismo pela Universidade do Estado da Bahia.

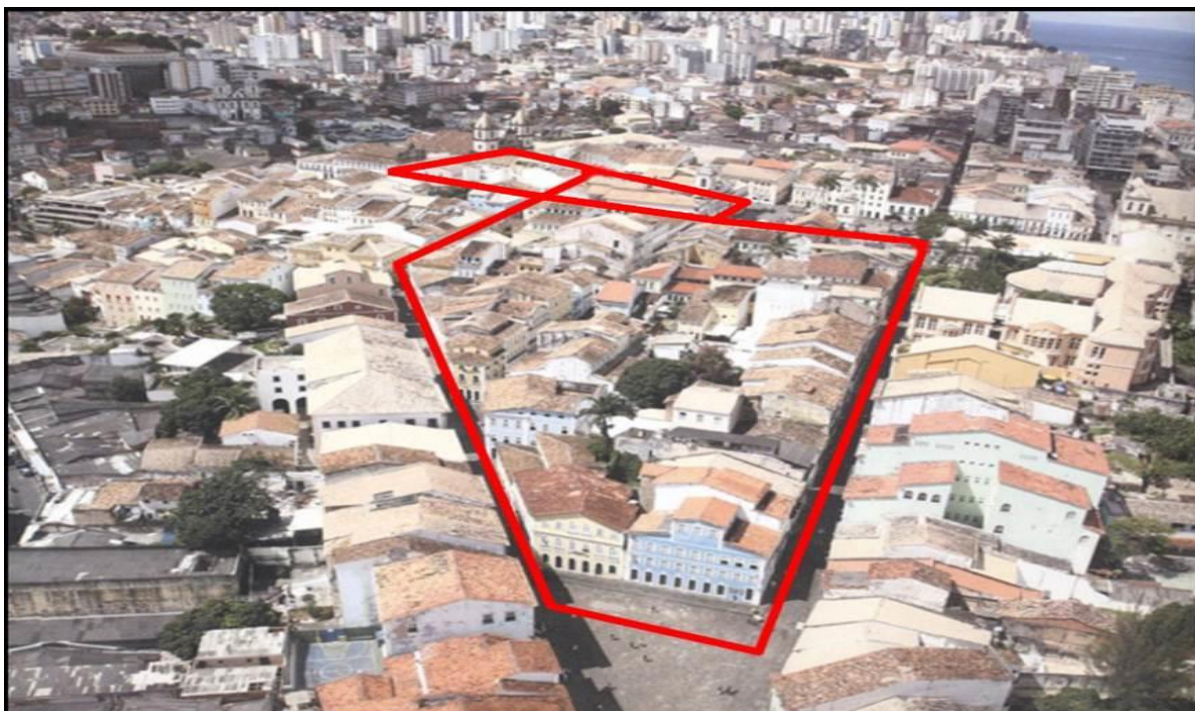
Figura 2 - Rota Acessível
Fonte - CAVALCANTE, Marília (2013)

localidade. Chamado de “Projeto Piloto de Acessibilidade no Centro Histórico de Salvador”, executado pela Companhia de Desenvolvimento Urbano do Estado da Bahia - CONDER e coordenado pela Secretaria da Justiça, Cidadania e Direitos Humanos, este projeto visava permitir o acesso ao CHS às pessoas com deficiência e mobilidade reduzida. Neste sentido, o projeto implantou uma rota acessível no CHS, com eliminação de barreiras arquitetônicas e urbanísticas em um percurso de 1,5 km, envolvendo os logradouros que ligam o Largo do Terreiro de Jesus ao Largo do Pelourinho (Figura 2).

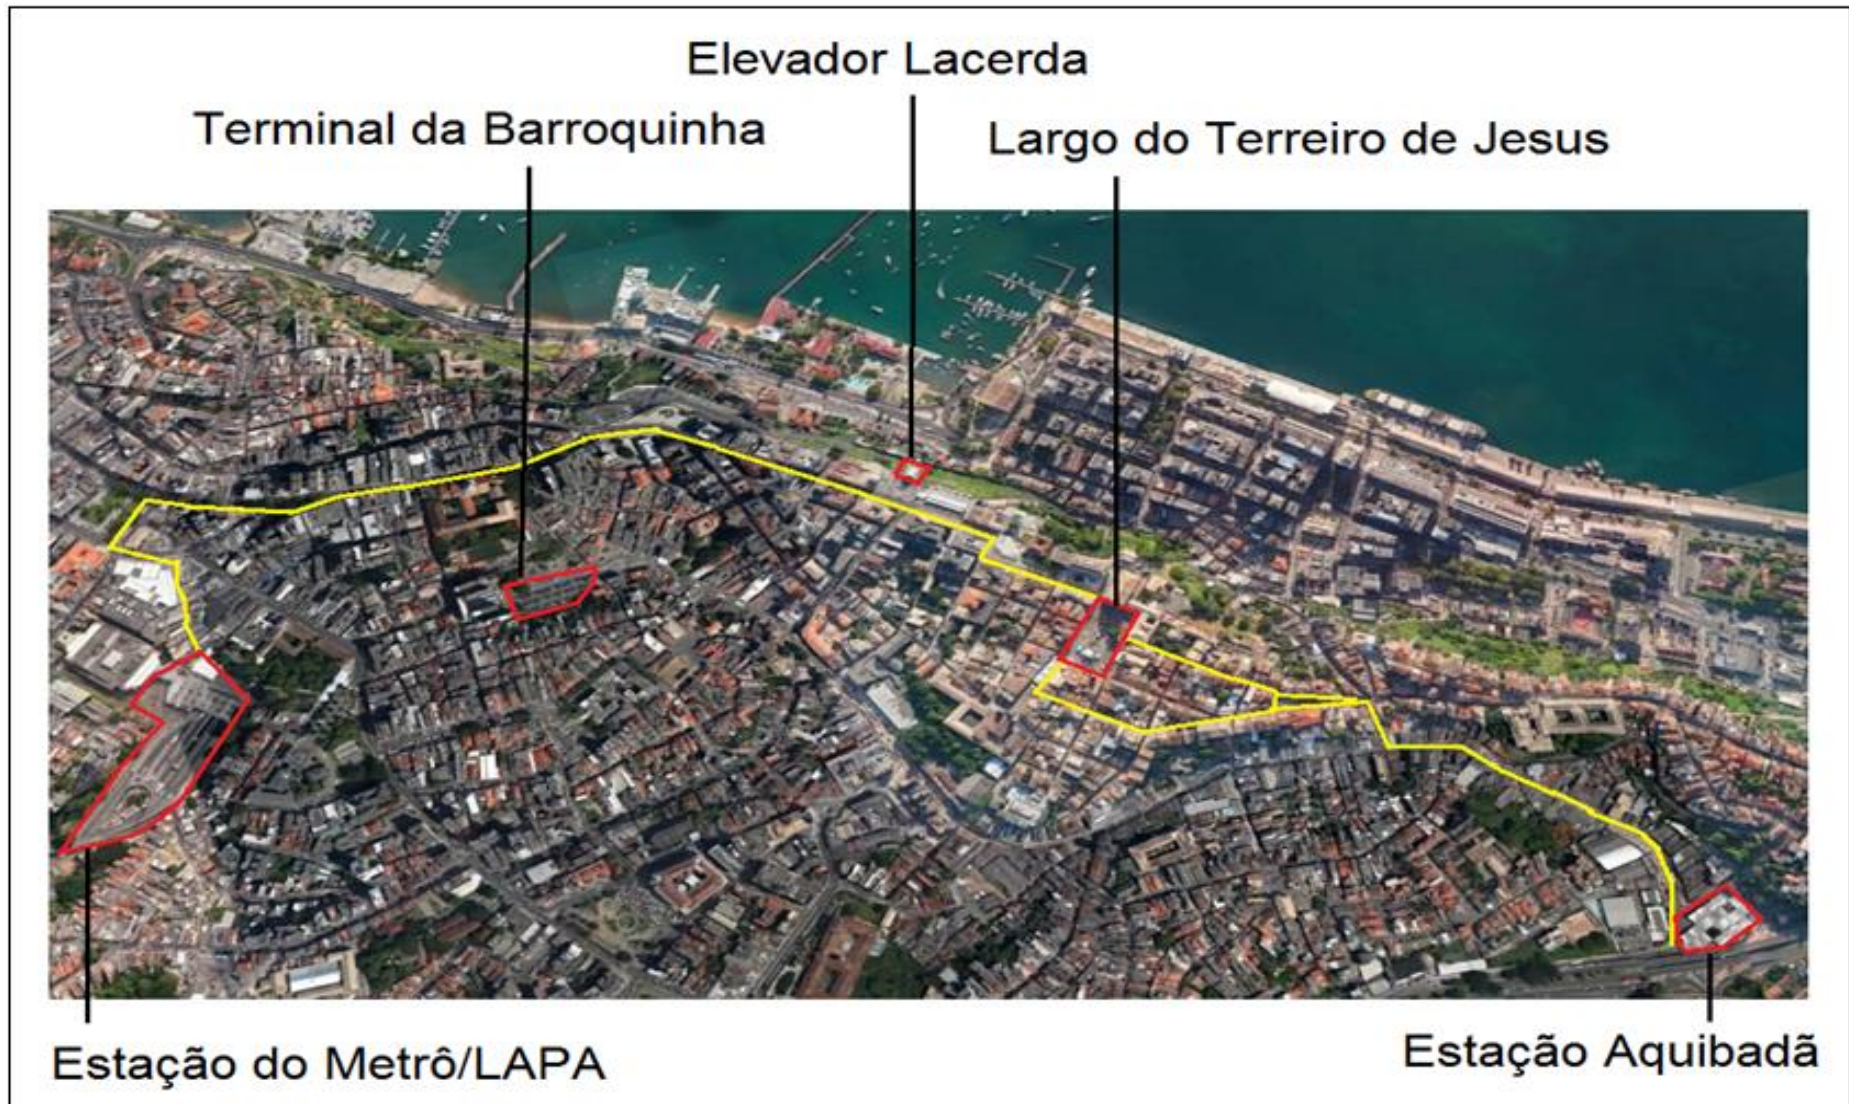
Mapa 3 - Rotas de acesso ao CHS
Fonte - Google Earth, modificado pela autora (2016)

Para facilitar uma melhor compreensão, os dados foram obtidos a partir da definição da poligonal de estudo proposta que constitui 4 (quatro) rotas traçadas, com destino final o Largo Terreiro de Jesus (Mapa 3), escolhido como destino final não somente pela sua riqueza histórica, mas também por estar quase no meio das rotas, formando um ponto de encontro e por incluir, desta forma, parte da rota acessível do Projeto Piloto (Rua Gregório de Mattos, Rua Portas do Carmo e Largo do Terreiro de Jesus).

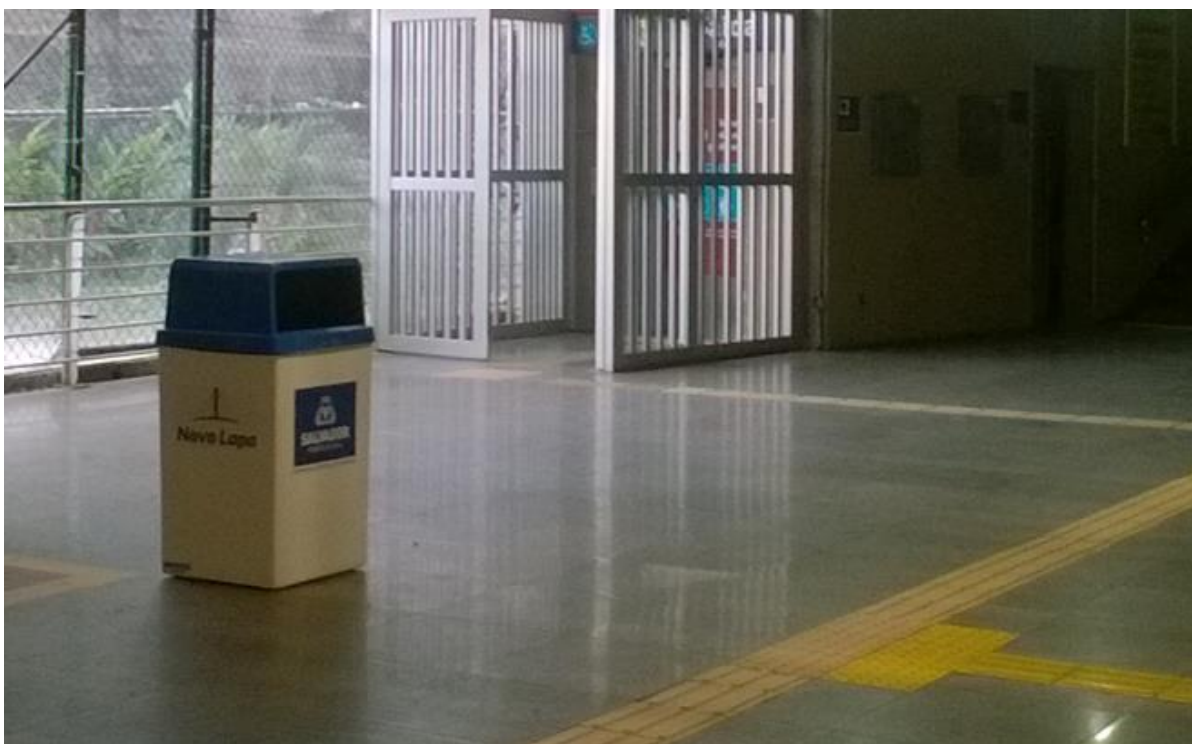
Figura 5 – Sinalização podotátil
Fonte - Elaborado pela autora (2016)

catracas de acesso e as bilheterias; está dotada de sinalização podotátil (Figura 5), além disso, possui totens de sinalização e funcionários auxiliando no embarque e desembarque nos passageiros. O revestimento interno, em granito polido, é escorregadio e inadequado, pois representa risco à segurança de pessoas com deficiência e mobilidade reduzida.

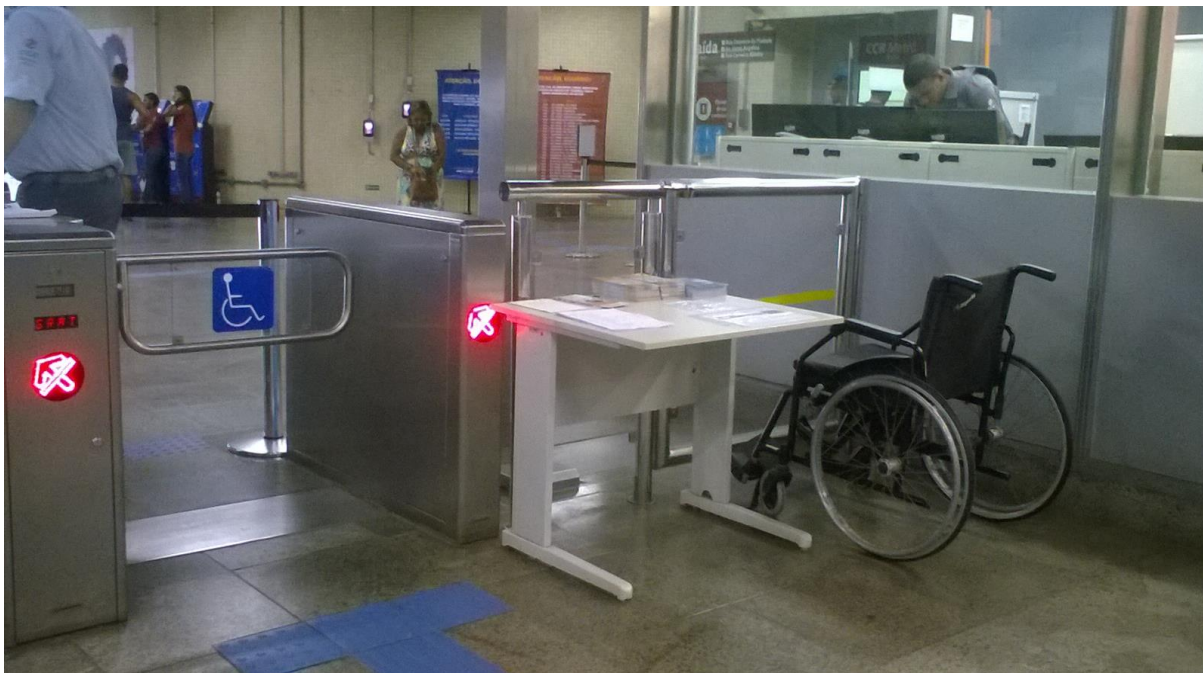
Figura 6 – Catraca para pessoas com deficiência
Fonte: Elaborado pela autora (2016)

Na entrada/saída da estação do metrô, encontra-se uma cadeira de rodas, que, neste caso, é utilizada por pessoas com mobilidade reduzida, que não conseguem se deslocar a uma determinada distância (idosos, gestantes e pessoas com deficiência física). A catraca utilizada para o acesso de pessoas em cadeira de rodas possui largura de 0.90 cm (Figura 7) e está de acordo com a Norma.

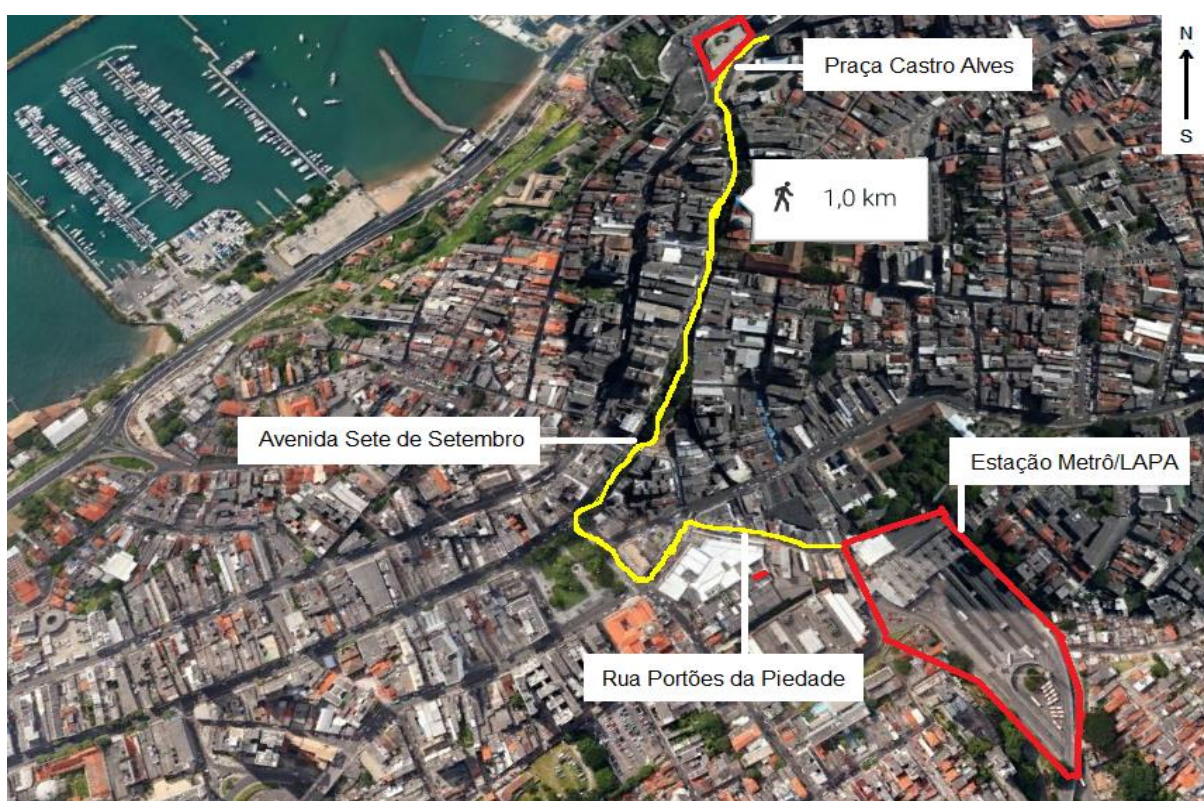
Mapa 4 – Percurso da Estação Metrô/LAPA até a Praça Castro Alves
Fonte: Google Earth, modificado pela autora (2016)

O percurso analisado da Estação Metrô/Lapa até a Praça Castro Alves possui uma distância de 1,0 Km (hum quilômetro) e compreende os logradouros: Rua Portões da Piedade e Avenida Sete de Setembro (Mapa 4).

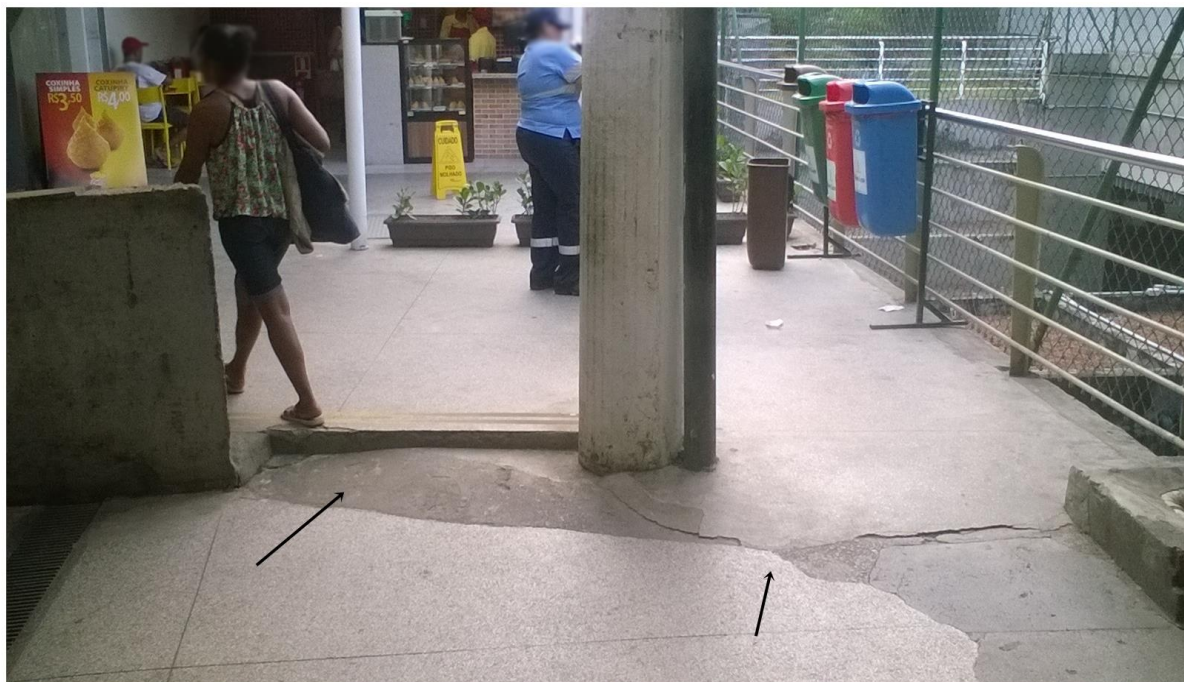
verifica-se a existência um pequeno desnível, que pode trazer insegurança a este grupo citado (Figura 8).

Figura 8 - Obstáculos na saída da LAPA
Fonte: Elaborado pela autora (2016)

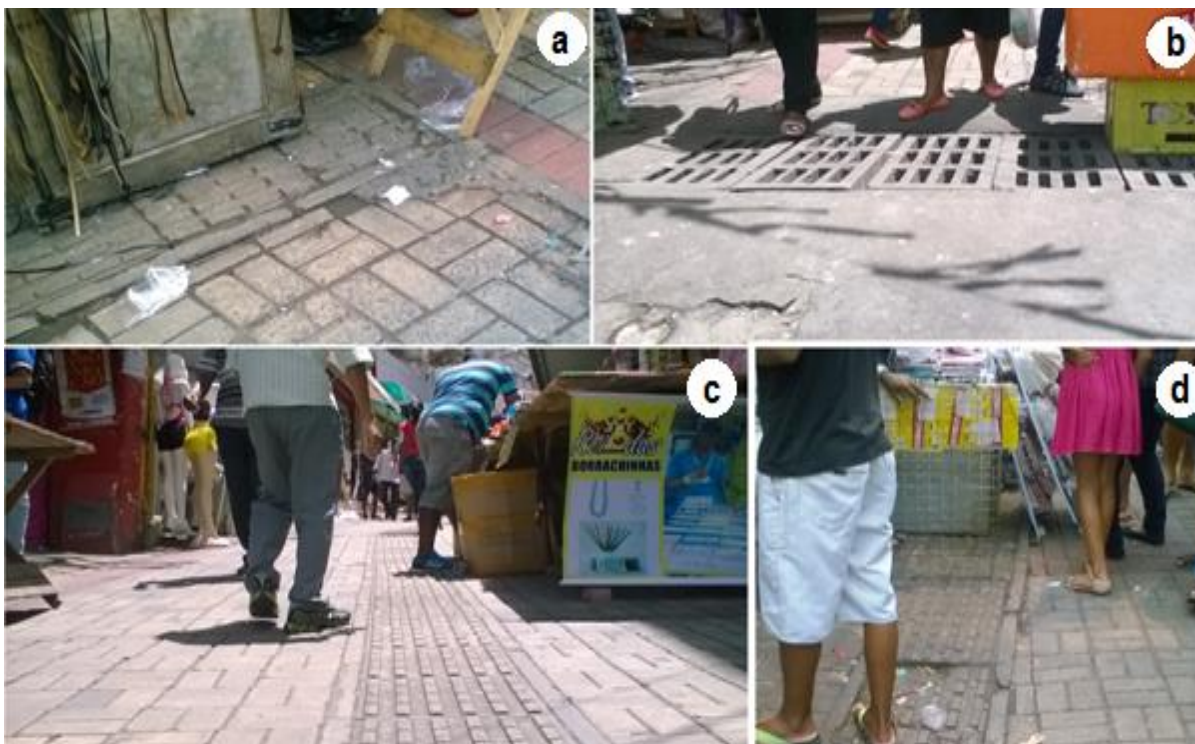
O acesso a esta via, repleta de lojas e ambulantes em suas extremidades, é feito por uma extensa escadaria. Foi reformada junto com a Estação da LAPA, e mesmo recente, já possui diversos elementos que configuram barreiras para pessoas com deficiência e mobilidade reduzida. Ora, pela pavimentação em blocos de concreto intertravado (Figura 9a), que além de possibilitar o desconforto a um cadeirante, traz insegurança, ora pela pavimentação disforme (Figura 9b). Além disto, apesar de possuir piso podotátil em toda a sua extensão, este é bloqueado por comerciantes do mercado informal, os “camelôs”, em diversos trechos desta via (Figura 9 c e d).

Figura 9 – Obstáculos na via
 Fonte: Elaborado pela autora (2016)

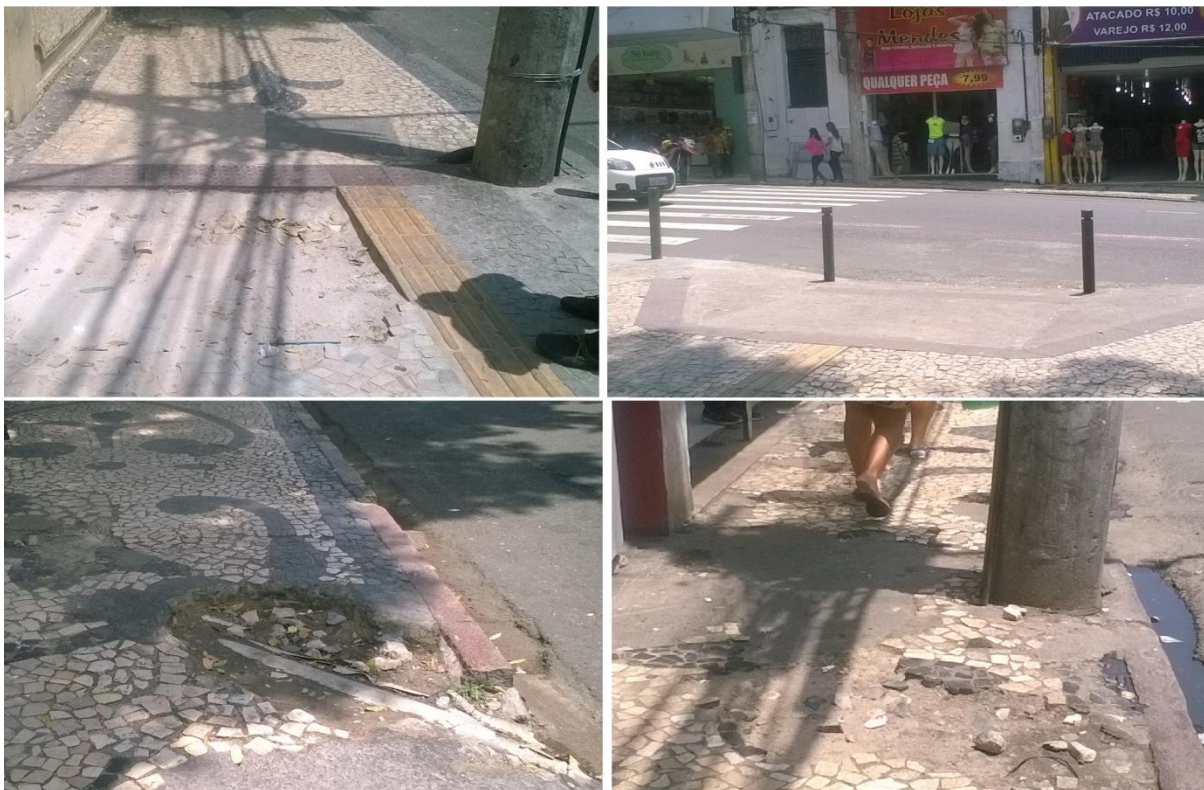
Foi encontrada a presença de piso podotátil apenas na Praça do Relógio São Pedro e no Largo do São Bento, neste trecho. Durante o percurso, os pisos de todo o trecho encontram-se em mal estado de conservação acarretando em obstáculos derivados da má conservação ou de condições naturais (Figura 12).

Figura 12 – Depreciação do passeio
Fonte: Elaborado pela autora (2016)

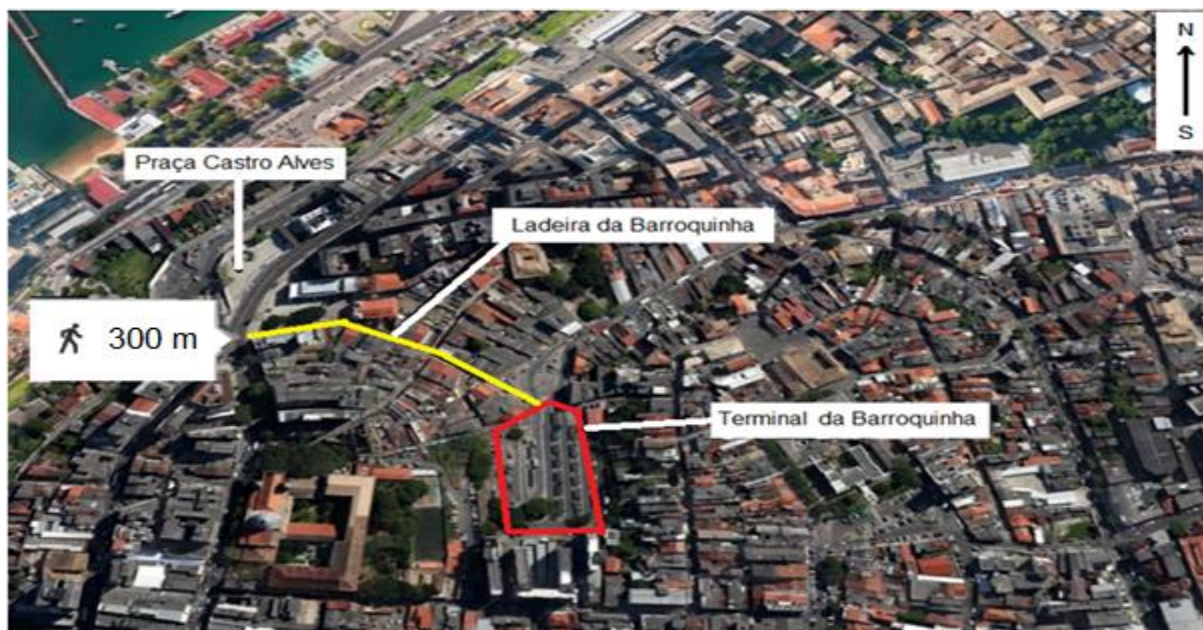
Mapa 5 – Percurso do Terminal da Barroquinha à Praça Castro Alves
 Fonte: Google Earth, modificado pela autora (2016)

Este percurso possui cerca de 300 m de distância entre os logradouros Ladeira da Barroquinha e Praça Castro Alves (Mapa 5). Neste trecho estão localizados os monumentos: Monumento a Castro Alves, inaugurado em 6 de julho de 1923 e a Igreja da Barroquinha erguida em 1726 (atualmente, Espaço Cultural da Barroquinha e o Teatro Gregório de Mattos), importantes a cultura da população soteropolitana, localizados. na Escadaria da Barroquinha liga dois monumentos importantes da Cidade do Salvador:

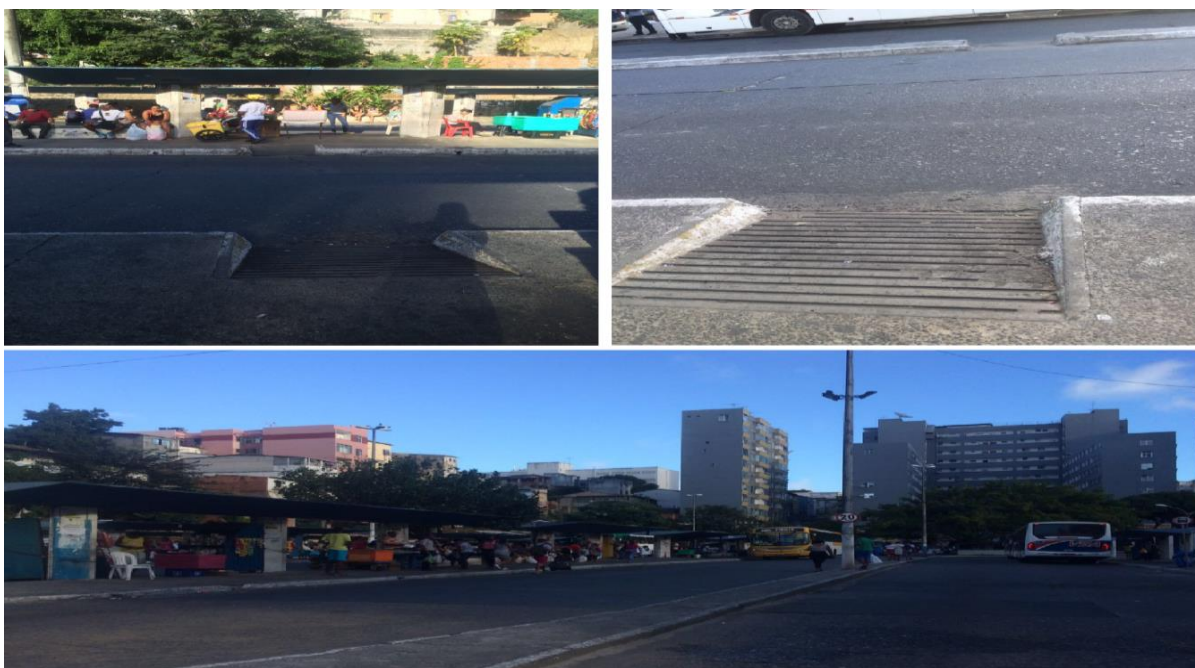
A Estação da Barroquinha apresenta boas condições de conforto térmico, devido à ventilação na estação, mas não está em conformidade com as determinações da NBR 9050 no que tange à acessibilidade em espaços público, pois apesar de possuir rampas de acesso, estas ligam os pontos de ônibus ao meio das pistas e não garante a segurança do tráfego de pessoas em cadeira de rodas e não possui piso podotátil (Figura 13).

Figura 13 – Estação da Barroquinha
 Fonte – Elaborado pela autora (2016)

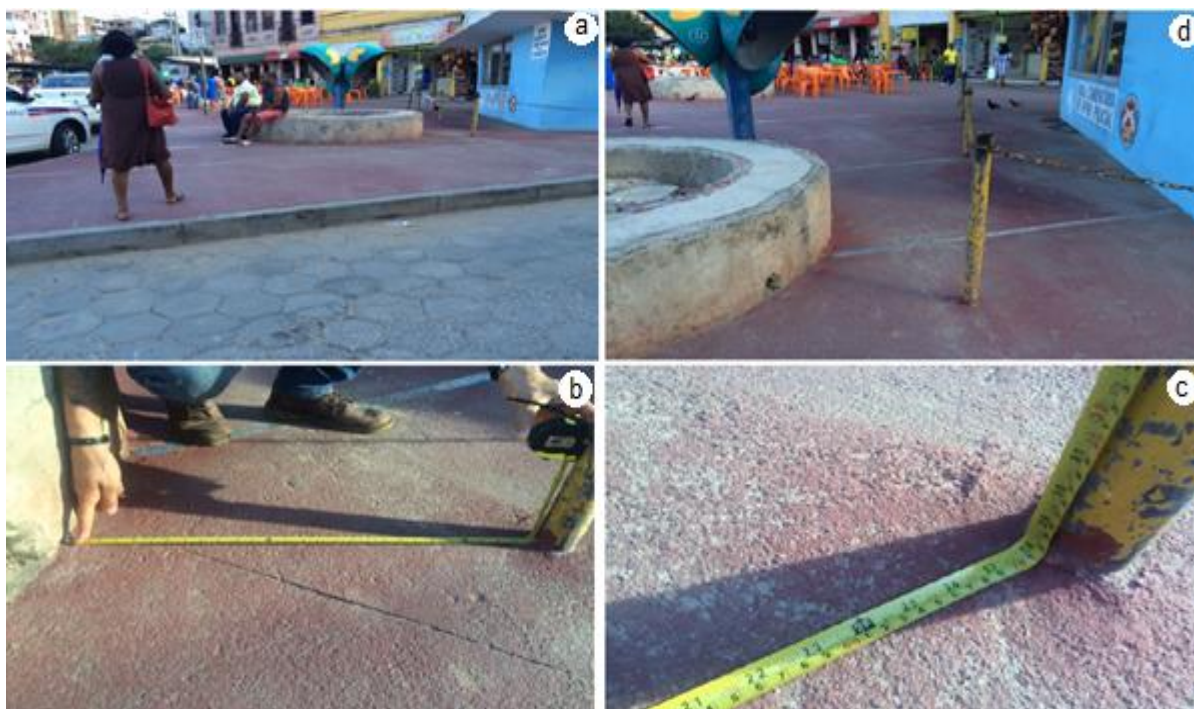
O entorno do terminal da Barroquinha é composto pela distribuição de bares, lojas diversas o que caracteriza um grande fluxo de pedestres nesta localidade. Há presença diversos obstáculos como batentes (a), piquetes (b e c), telefones públicos (d), etc. (Figura 14).

Figura 14 - Barreiras arquitetônicas e urbanísticas no entorno do terminal da Barroquinha
Fonte – Elaborado pela autora (2016)

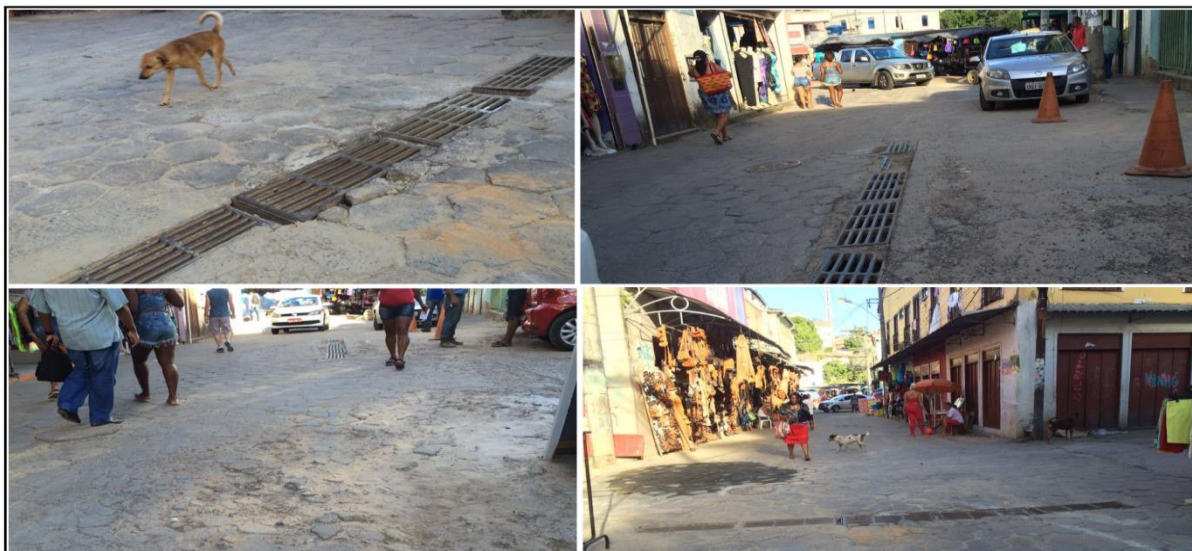
O percurso da Ladeira da Barroquinha até a Praça Castro Alves é feito pela Ladeira da Barroquinha. Em seu percurso, foi verificado que os pisos estão em mal estado de conservação com a presença de buracos, devido ao deslocamento das pedras usadas no calçamento, e presença de mecanismos de drenagem mal colocados, há presença de batente, módulo de comercio informal, obstáculos suspensos que podem acarretar em “tropeços”, um perigo para qualquer transeunte (Figura 15).

Figura 15 - Depreciação da ladeira da Barroquinha
 Fonte – Elaborado pela autora (2016)

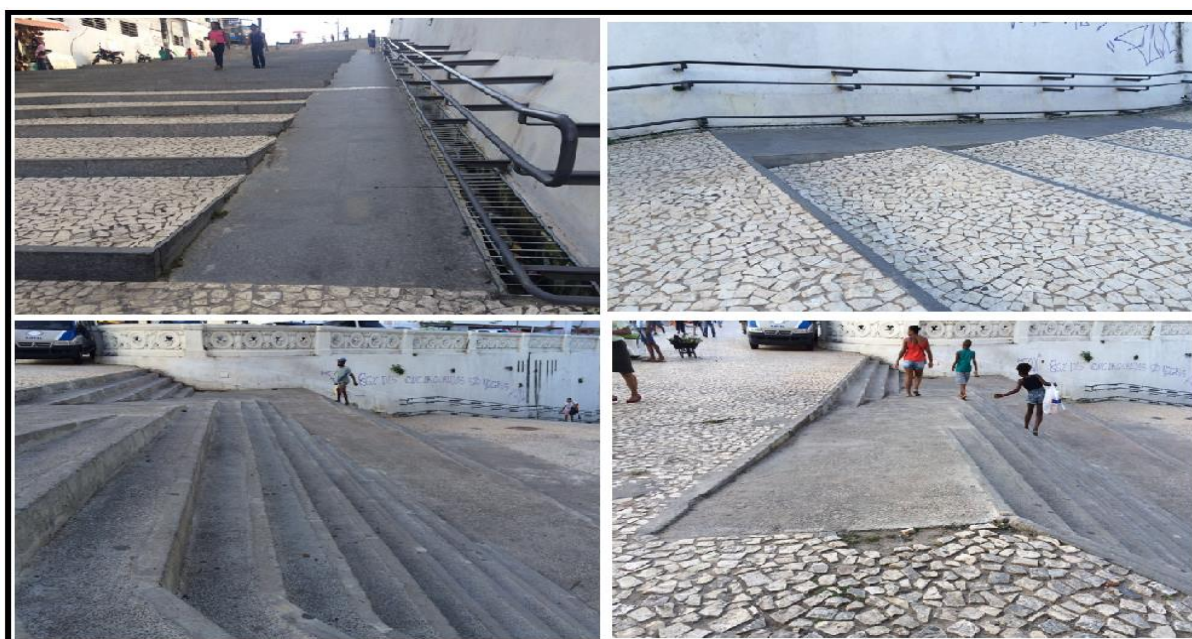
Ao final da ladeira, encontramos a Escadaria da Barroquinha que foi modificada em 2013, com o objetivo de garantir a acessibilidade a pessoas em cadeira de rodas e com mobilidade reduzida a esta localidade. O projeto consistiu em fazer uma escada contínua com rampa inserida, ou seja, uma “escarampa” que permite o acesso de pessoas em cadeira de rodas e com mobilidade reduzida acessar a esta localidade. Apesar de possuir corrimão lateral e rampas, a escada é composta por pedras portuguesas que fazem a cadeira de rodas trepidar e caso possua desfalque de pedras, pode acarretar em dados ao transeunte.

Figura 16 – Escadaria da Barroquinha
 Fonte: Elaborado pela autora (2016)

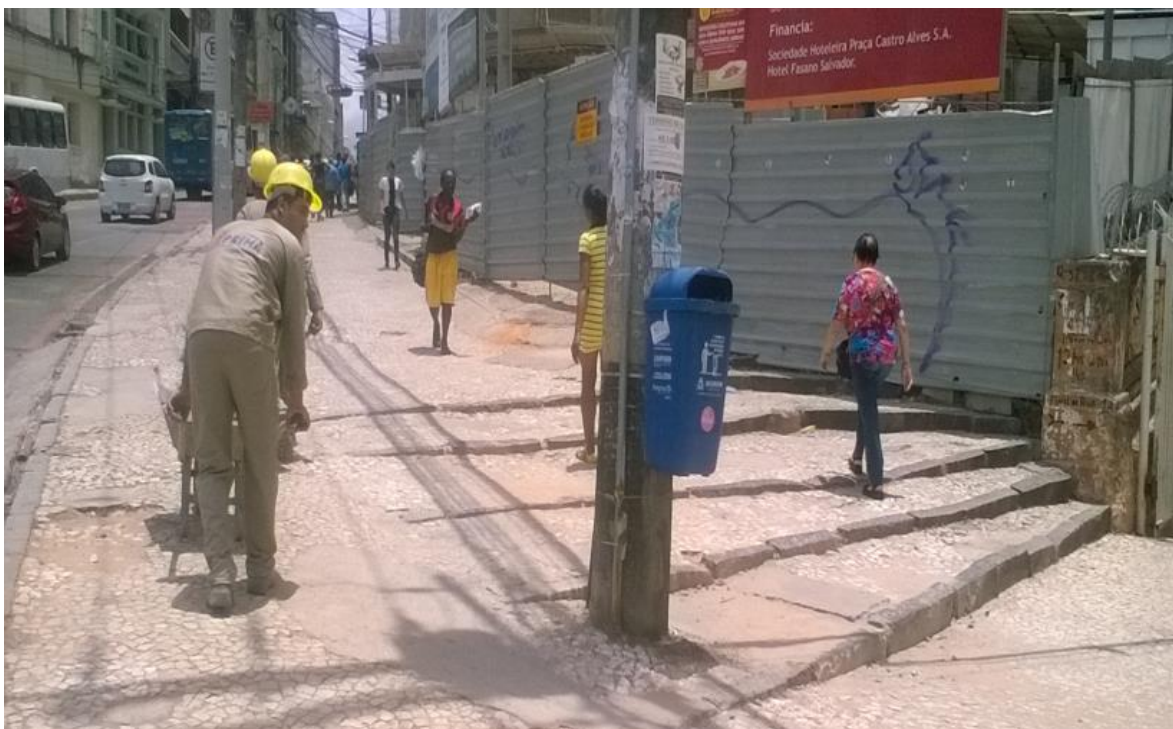
Figura 17 – Obra na Praça Castro Alves
Fonte: Elaborado pela autora (2016)

O trecho da Praça Castro Alves foi analisado apenas o passeio do lado direito que sequênciava a saída da Escadaria da Barroquinha. Durante o percurso foi observado que há existência de obra no antigo Jornal A Tarde, que no futuro dará o seu espaço ao hotel Fasano (Figura 17).

Esta obra não atrapalha a circulação de pedestres, pois não utiliza o passeio, porém houve na calçada a construção de rampas de improviso (Figura18) para facilitar o manuseio nos equipamentos da obra. O passeio possui largura superior a 2,00 m, mas apresenta pequenos degraus irregulares que pode acarretar em pequenos tropeços e não possui piso podotátil. Há ainda neste trecho, a presença de rebaixamento da calçada que apesar de ser um ponto positivo, liga a uma calçada sem rampa de acesso e a uma via sem sinaleira, sendo, deste modo, insustentável (Figura 18). Este rebaixamento de calçada é usado para dar acesso ao estacionamento do Espaço Itaú de Cinemas (conhecido também como Cinema Glauber Rocha).

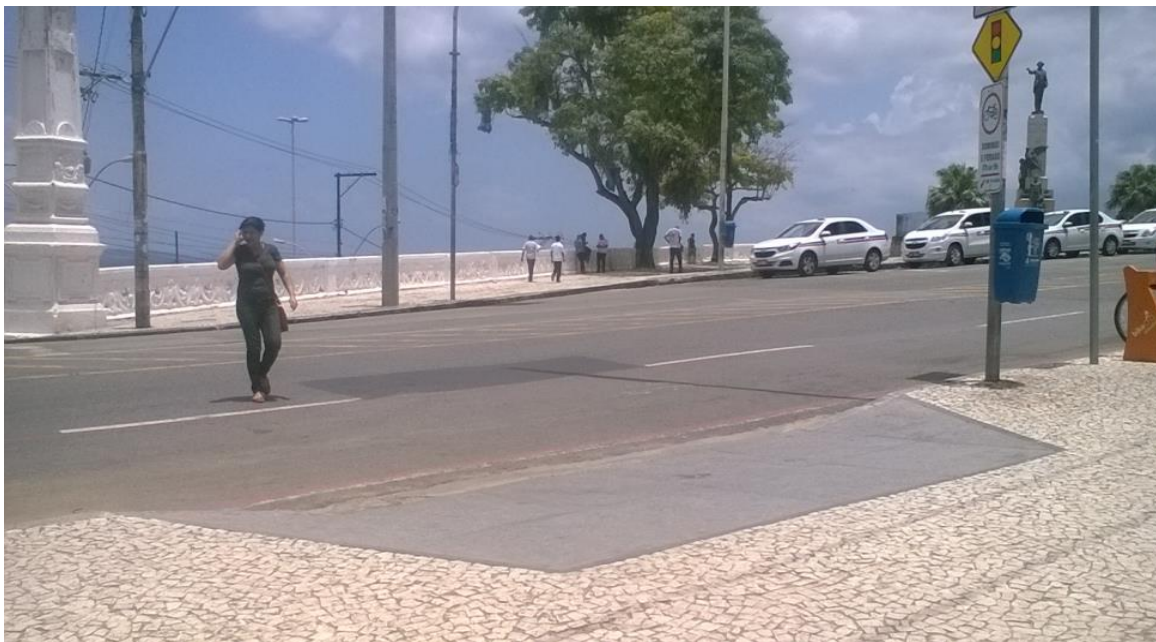
Figura 18 – Rebaixamento da calçada na Praça Castro Alves
Fonte: Elaborado pela autora (2016)

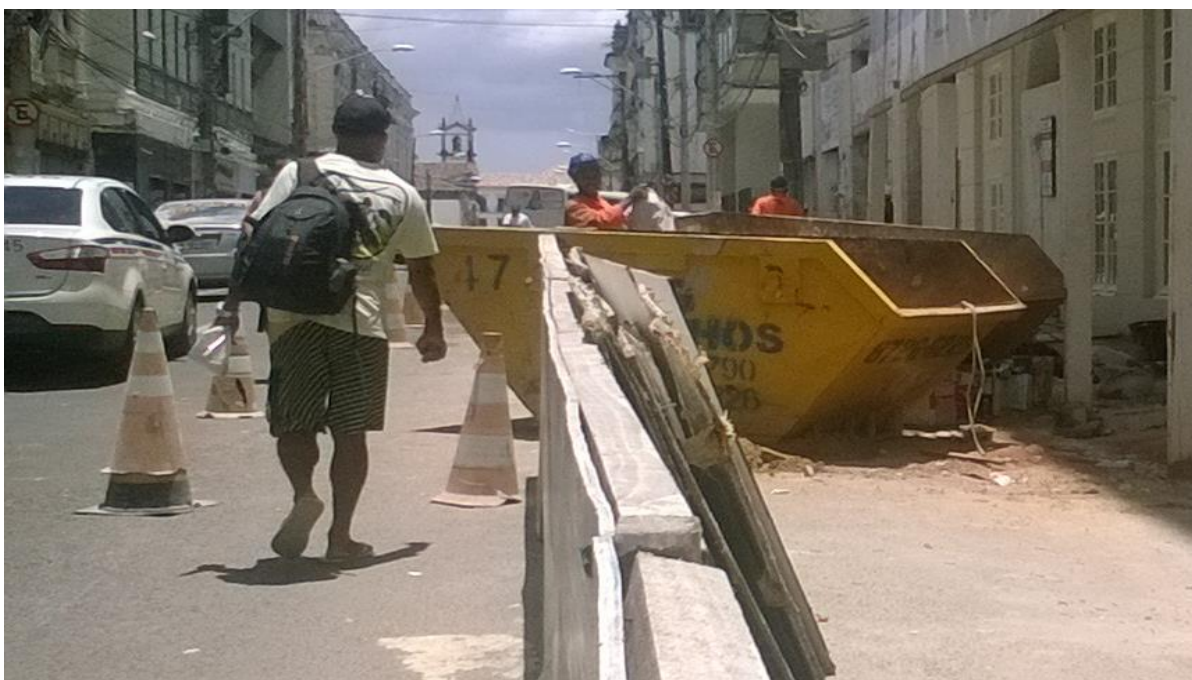
No trecho da Rua Chile até o Elevador Lacerda, foi observado a obra de restauro do Hotel Palace. Esta obra utiliza a faixa livre, não possui sinalização alguma, para reduzir danos ao pedestre e a proteção da obra em relação ao pedestre é feita por tapumes. O acesso do pedestre nesta via fica comprometido, tendo que circular próximo aos carros (Figura 19).

Figura 19 – Acesso comprometido na calçada do Hotel Palace, Rua Chile.
Fonte: Elaborado pela autora (2016)

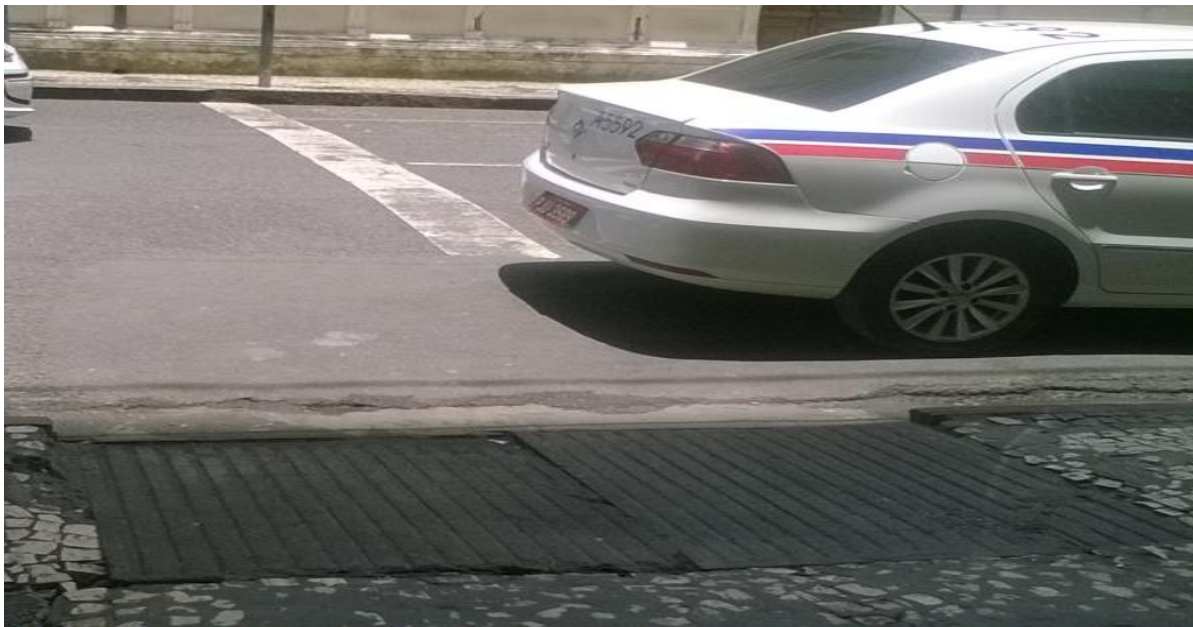
Na Chile foi percebido a existência de apenas uma rampa de acesso, e esta liga a uma calçada sem rampa e estreita (Figura 20). Todas as calçadas da Rua Chile são compostas de pedras de lioz portuguesas e inexistente piso podotátil.

Figura 20 – Rampa de acesso na Rua Chile
Fonte: Elaborado pela autora (2016)

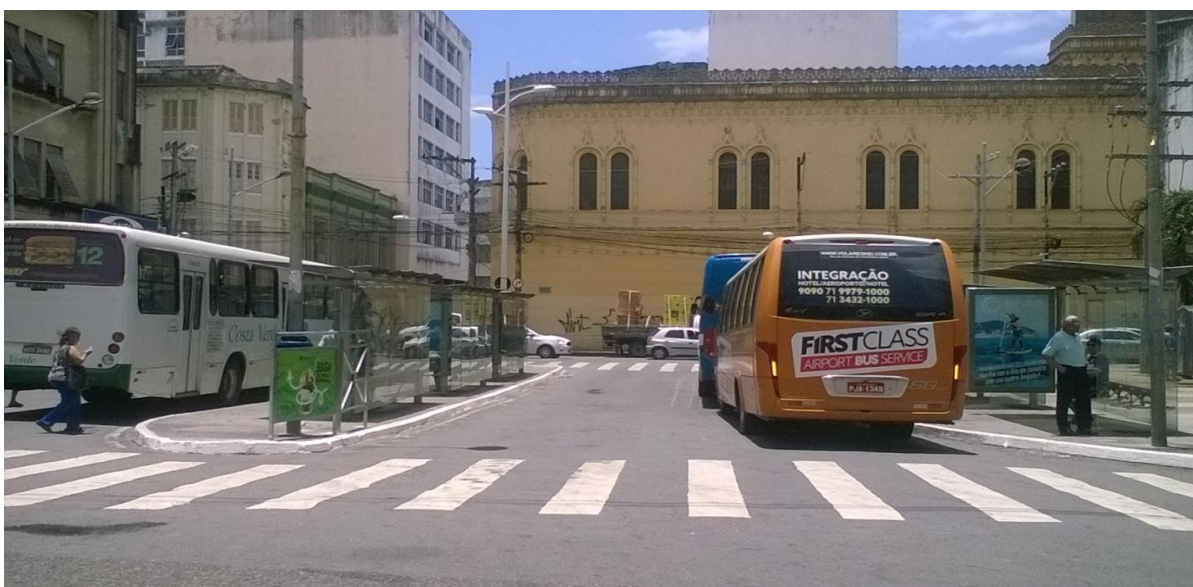
É na Rua Chile que está presente o atual terminal da Sé, deslocado da Praça da Sé um dos principais terminais de acesso ao Centro Histórico (Figura 21). Este terminal não possui rampas de acesso e piso podotátil e a largura da faixa livre é comprometida pelo abrigo de passageiros que reduz a largura desta faixa.

Figura 21 – Terminal de Ônibus Praça da Sé
Fonte: Elaborado pela autora (2016)

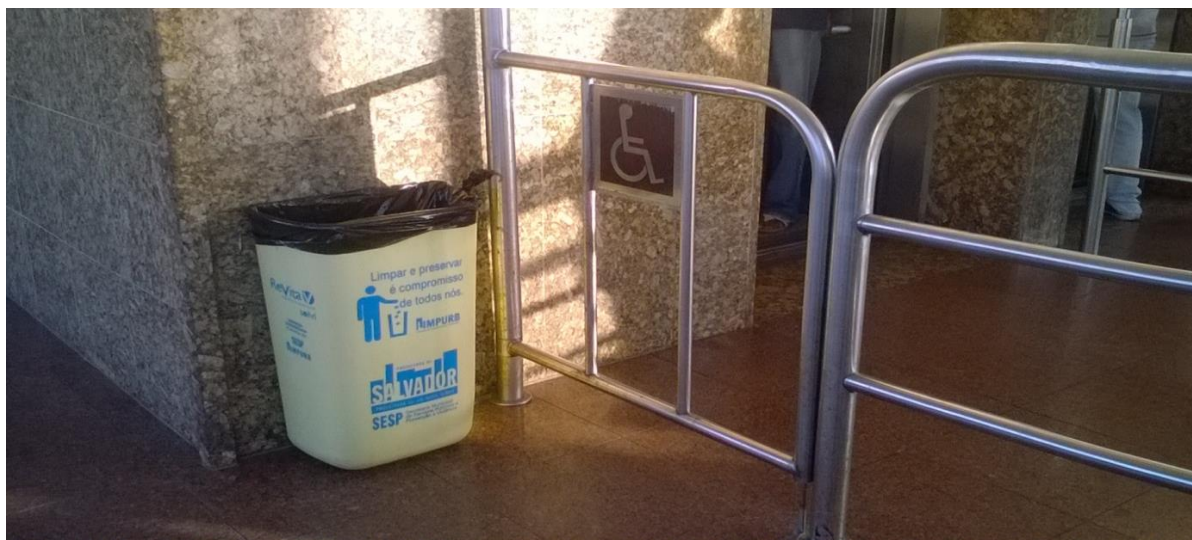
Figura 22 – Interior do Elevador Lacerda
Fonte – Elaborado pela autora (2016)

O Elevador possui piso de granito polido que é escorregadio e representa risco à segurança de pessoas não só com mobilidade reduzida. Apesar de possuir acessibilidade no interior no equipamento, pois as suas metragens estão conforme o

Módulo de Referência - M.R e por possui acessos para pessoas com deficiência (Figura 22), ao sair do Elevador, nos deparamos com rampas de acesso que acesso direto a uma praça cujo calçamento é composto por paralelepípedos e ainda guarda consigo traços do passado com a presença dos trilhos do bonde elétrico.

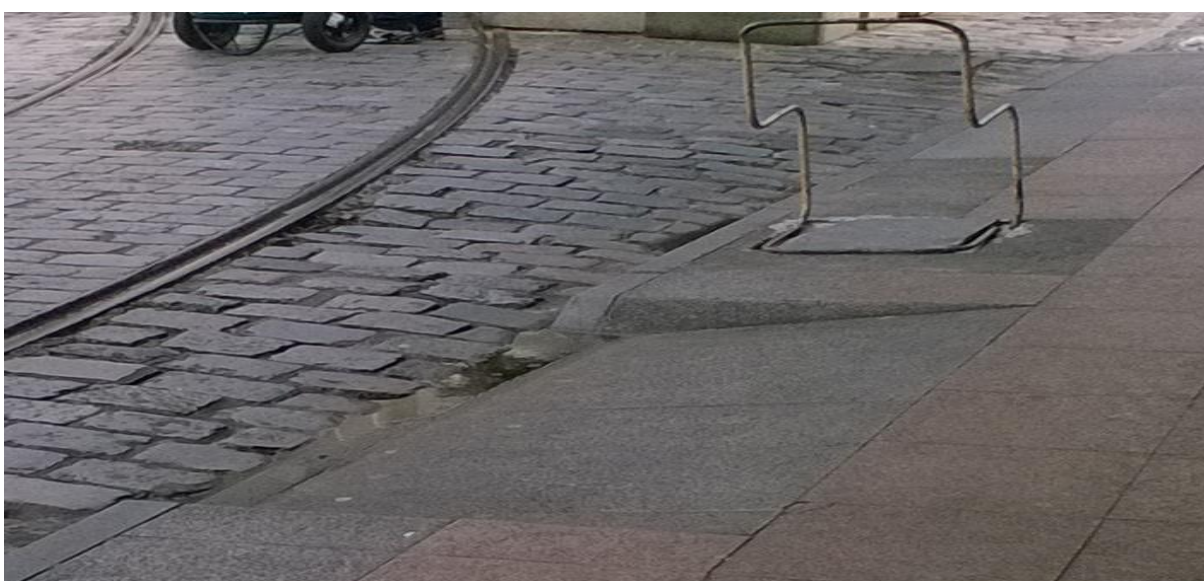
A saída do Elevador Lacerda, está voltada para a Praça Thomaz Gonzaga, e apesar da existência de rampa de acesso, possui paralelepípedos em toda a sua extensão e dificulta o tráfego de pessoas com deficiência e mobilidade reduzida, (Figura 23).

Figura 23 – Praça Thomaz Gonzaga
Fonte – Elaborado pela autora (2016)

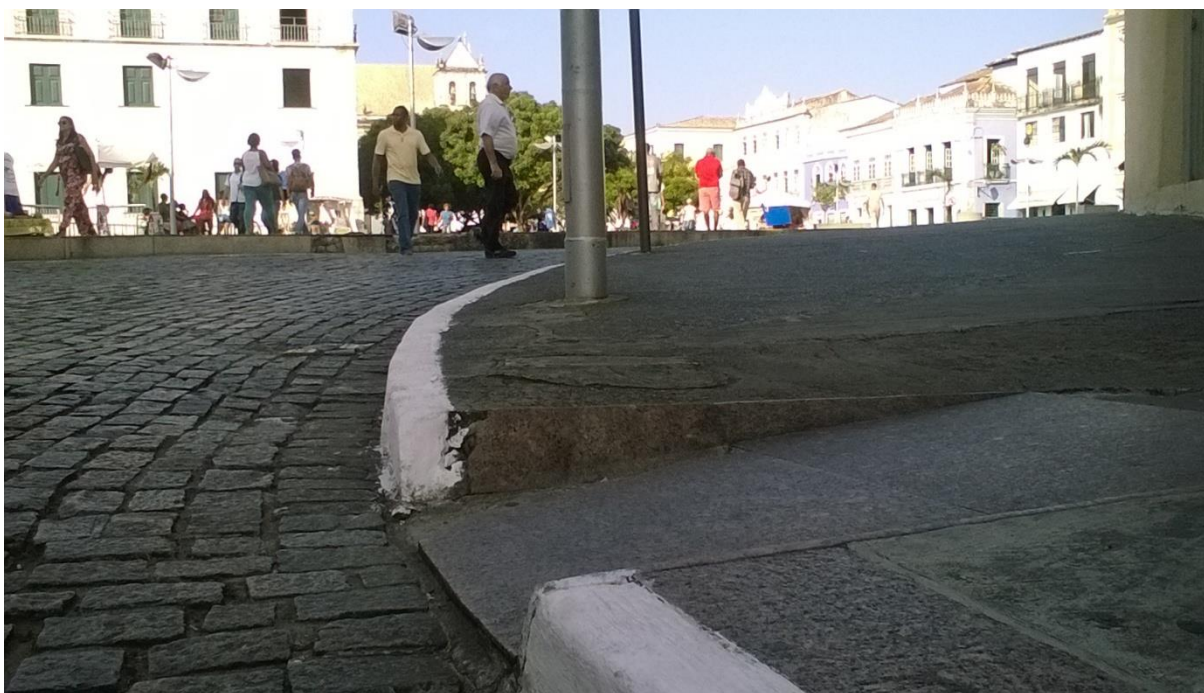
No passeio ao lado da Prefeitura, na Rua da Misericórdia, a calçada atende as dimensões mínimas de faixa livre, de possuir no mínimo 1,20 m, possui revestimento antiderrapante, adequado para o tráfego de todas as pessoas e possui rampas de acesso (Figura 24). Essa via liga a Praça Thomaz Gonzaga à Praça da Sé.

Figura 24 - Rampa de acesso na Rua da Misericórdia
Fonte – Elaborado pela autora (2016)

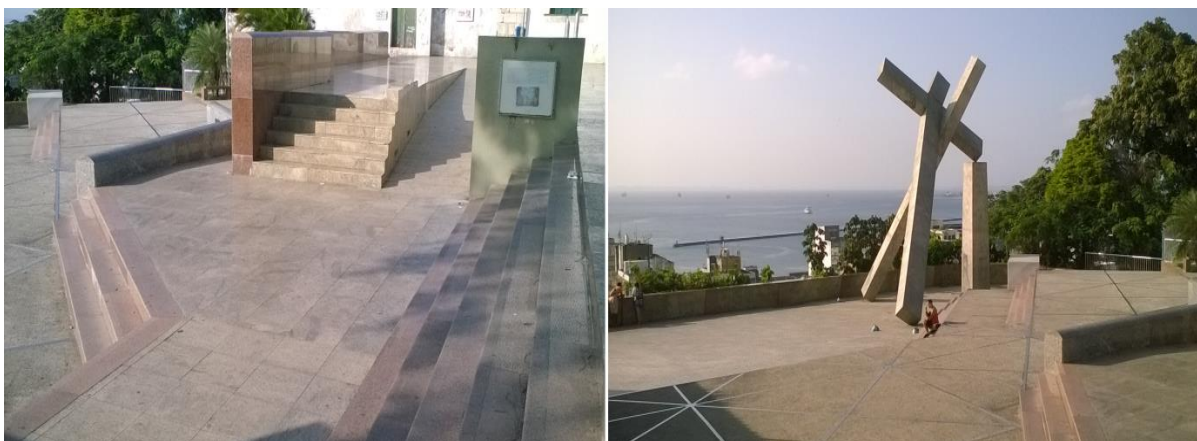
A Praça da Sé, recentemente reformada devido à escavação dos ossos encontrados enterrados na antiga Igreja da Sé, no ano de 1933. Onde hoje fica localizado o monumento da Cruz Caída de Mário Cravo, antes ficava o adro da Sé. O monumento da Cruz Caída fica localizado numa área contemplada com vista para a Baía de Todos os Santos, tornando-o mais atrativo. Além disto, o monumento possui rampa de acesso facilitando o acesso de pessoas com deficiência física e mobilidade reduzida (Figura 25), mas não possui piso podotátil distanciando estes espaços às pessoas com deficiência visual.

Figura 25 – Acessibilidade na Cruz Caída
 Fonte – Elaborado pela autora (2016)

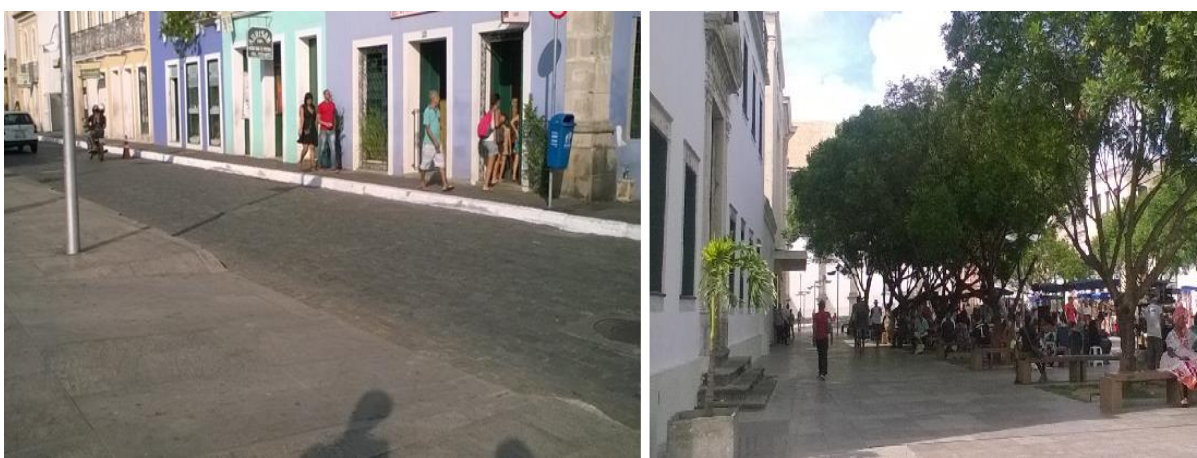
A Praça da Sé possui piso com revestimento adequado de granito, porém antiderrapante em toda a sua extensão, não sendo contemplada por pisos podotáteis, dificultando o caminhar de pessoas com deficiência visual e a garantia da sua autonomia. Apesar de possuir rampas de acesso, estas não possui ligação com a calçada em frente (Figura 26),

Figura 26 – Praça da Sé e rebaixamento da calçada
 Fonte – Elaborado pela autora (2016)
