UNIVERSIDADE DO ESTADO DA BAHIA - UNEB
DEPARTAMENTO DE CIÊNCIAS EXATAS E DA TERRA – DCET I
BACHARELADO EM URBANISMO

ANÁLISE QUANTO A ACESSIBILIDADE EM VIAS URBANAS QUE LIGAM AS
ESTAÇÕES NO ENTORNO DO CENTRO HISTÓRICO DE SALVADOR

Monografia apresentada como requisito de avaliação
para a concessão de grau em bacharel em
Urbanismo pela Universidade do Estado da Bahia.

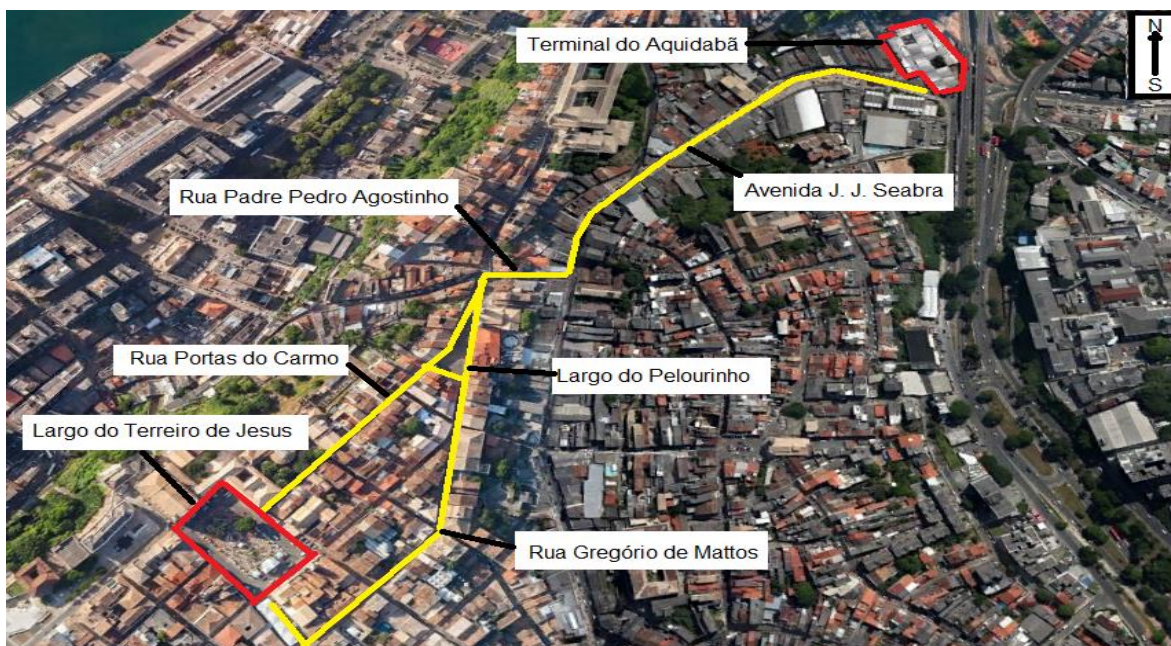
Mapa 7 – Percurso do Terminal do Aquidabã ao Terreiro de Jesus

Este trecho, em um determinado instante se bifurca ao chegar no Largo do Pelourinho e tornou importante analisar tanto a Rua Portas do Carmo quanto a Gregório de Mattos, uma vez que, junto com o Largo do Pelourinho elas fizeram parte do Projeto Piloto de Acessibilidade, inspiração desta monografia. O percurso do Terminal do Aquidabã até o Largo do Terreiro de Jesus possui, pela Rua portas do Carmo, 850 m de distância e pela Gregório de Mattos, cerca de 1 km (Mapa 7).

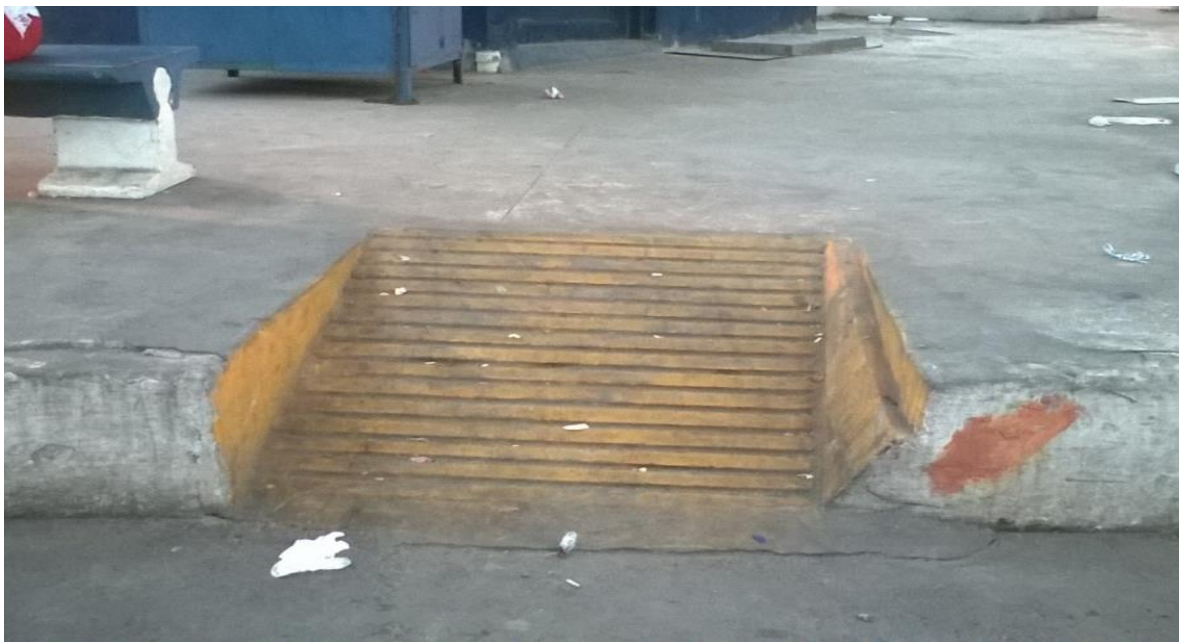
O terminal do Aquidabã possui pavimentação antiderrapante e rampas de acesso em toda a estação. Porém, algumas rampas ligam a calçadas que não possui este elemento, perdendo a sua função que é possibilitar à pessoa com deficiência se deslocar entre dois ambientes (Figura 27). Além disto, a estação não possui rebaixamento de calçada e piso podotátil, além de possuir meio fio com altura desconfortável (Figura 28).

Figura 28 – Rampa de acesso e degrau alto
Fonte – Elaborado pela autora

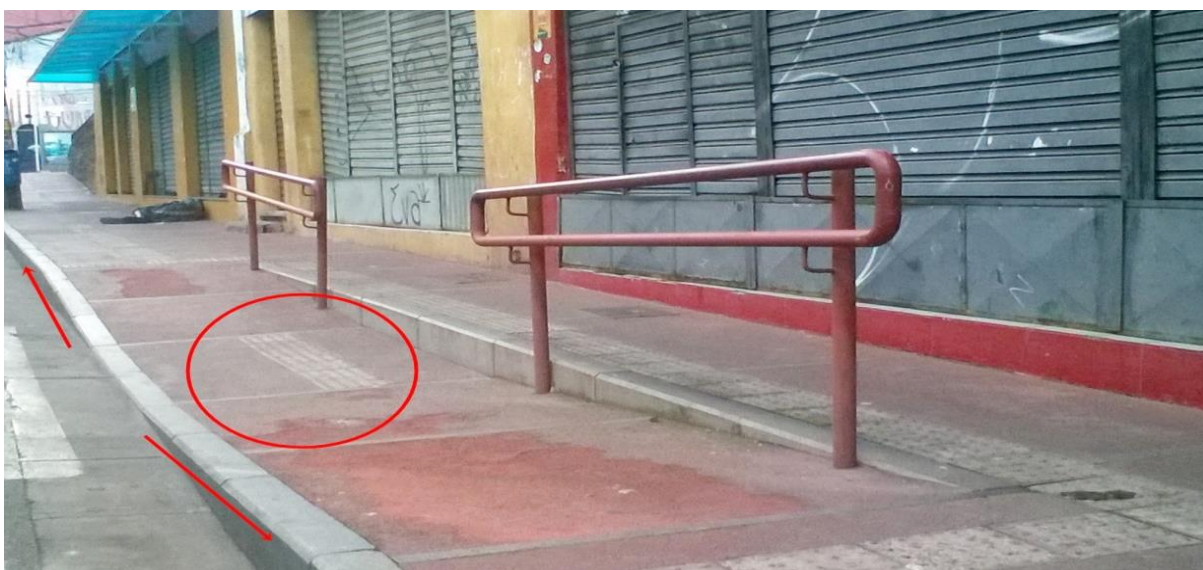
Figura 29 – Rebaixamento da calçada
Fonte – Elaborado pela autora (2016)

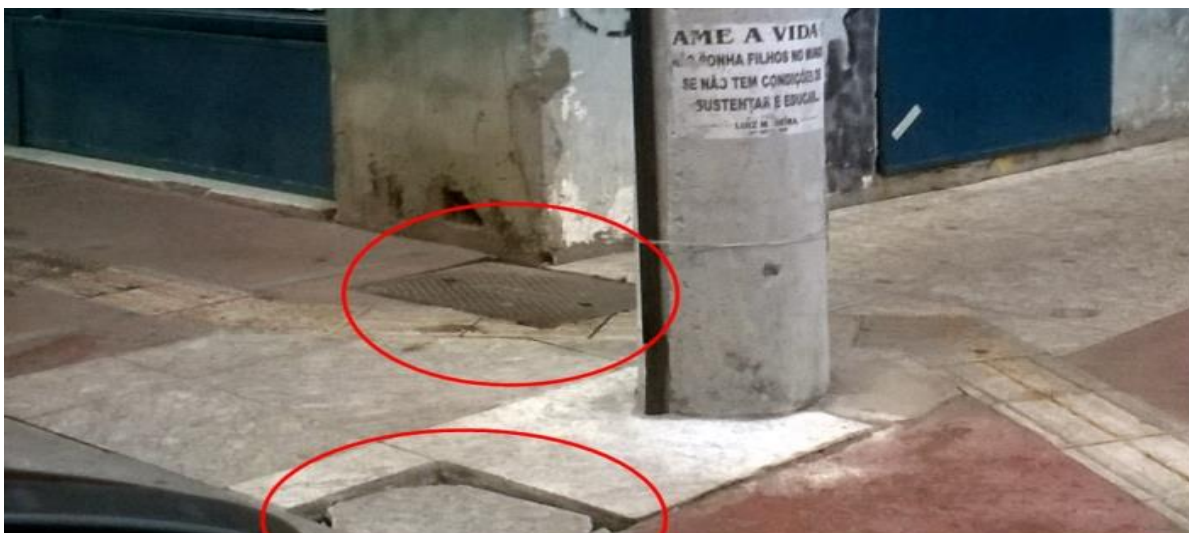
Figura 30 – Obstáculos no passeio
Fonte – Elaborado pela autora (2016)

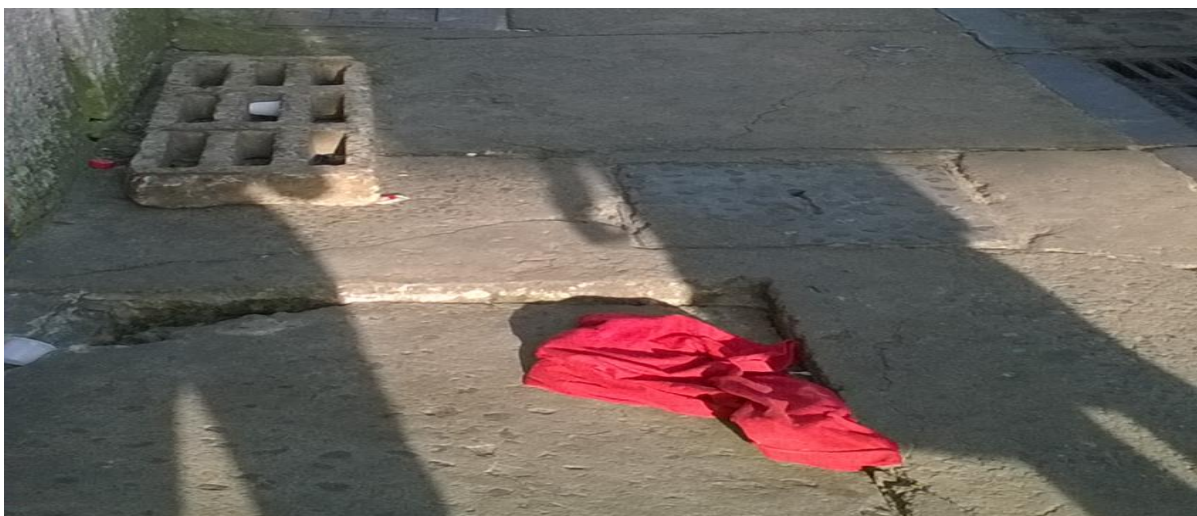
Figura 31 – Elemento de drenagem solto na calçada da Rua Padre Pedro Agostinho
Fonte: Elaborado pela autora (2016)

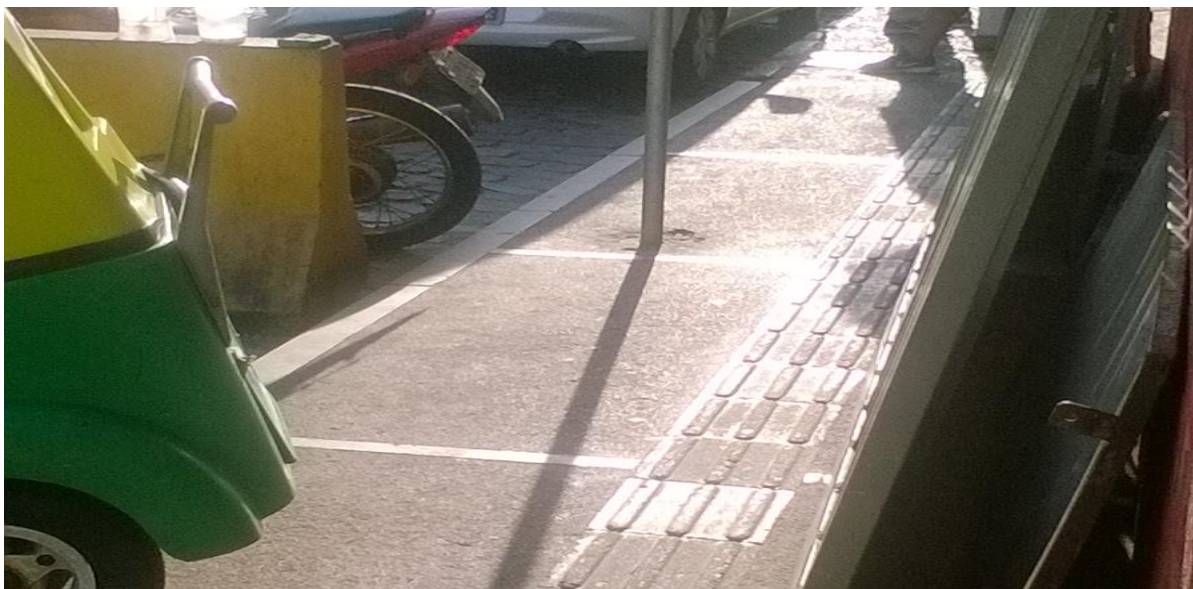
Figura 32 – Calçada com piso podotátil e alguns obstáculos
Fonte: Elaborado pela autora (2016)

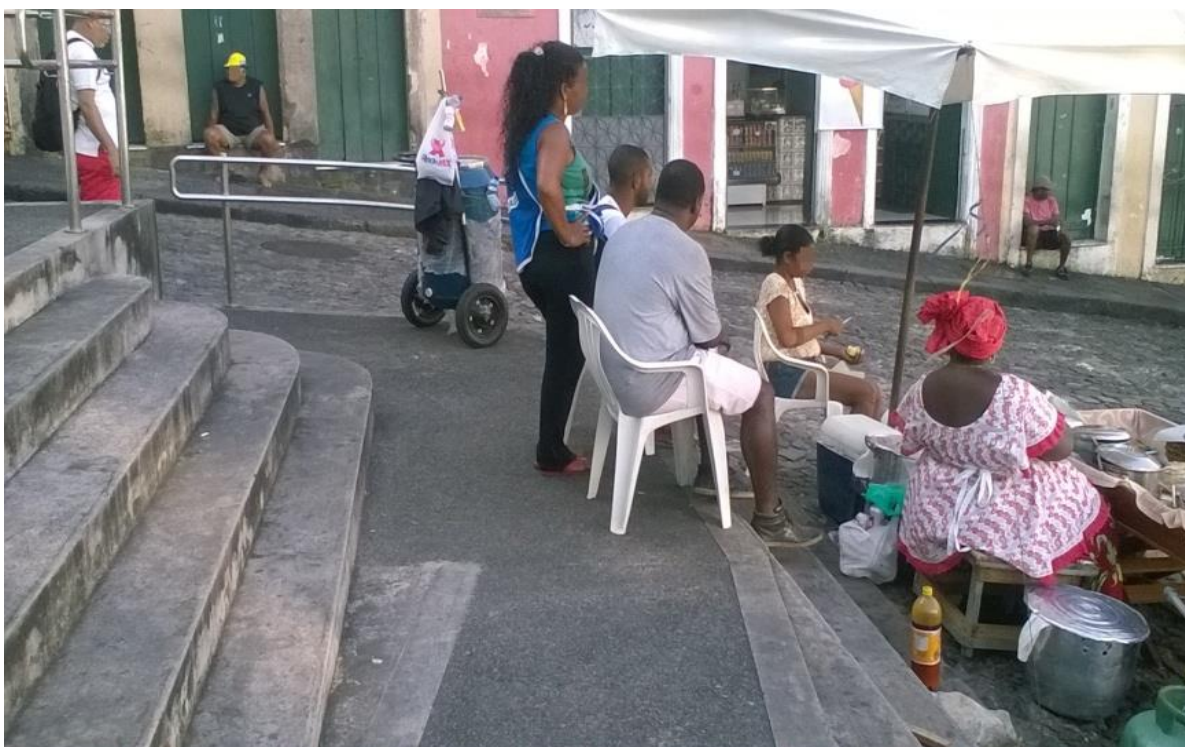
reduzida neste local, além de possibilitar o acesso às Ruas Gregório de Mattos e Rua Portas do Carmo (Figura 33).

Figura 33 – Mercado informal na escarampa
Fonte: Elaborado pela autora (2016)

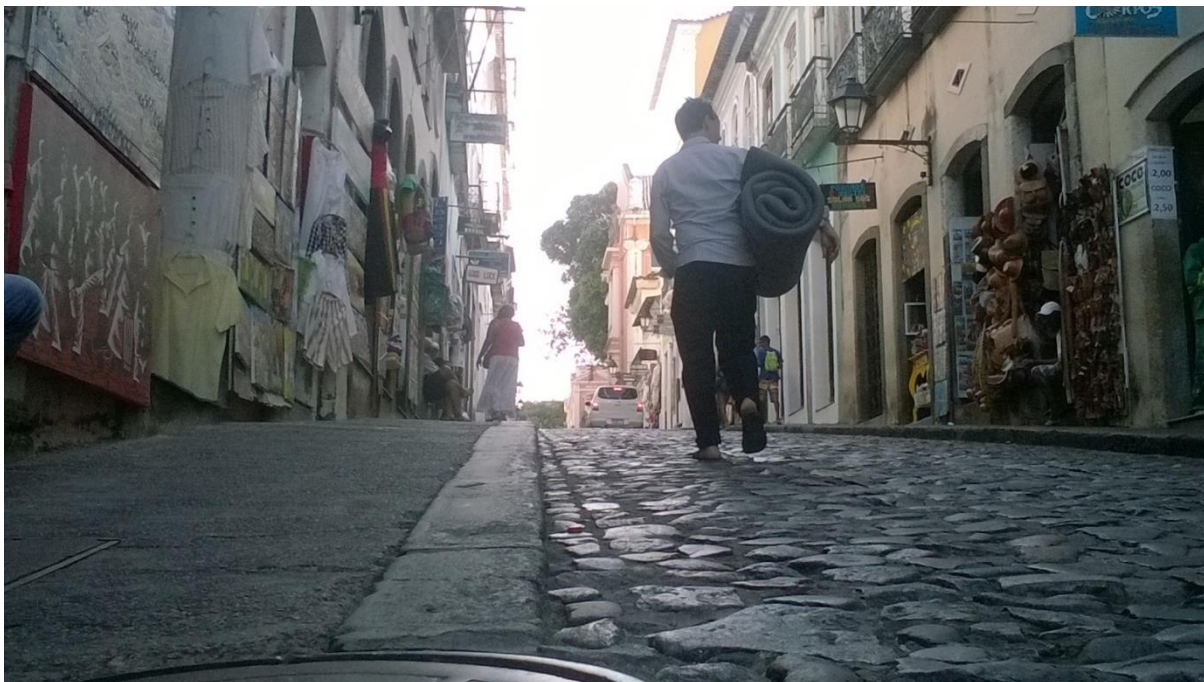
Figura 34 – Transeunte circulando no meio da Rua Portas do Carmo
Fonte – Elaborado pela autora (2016)

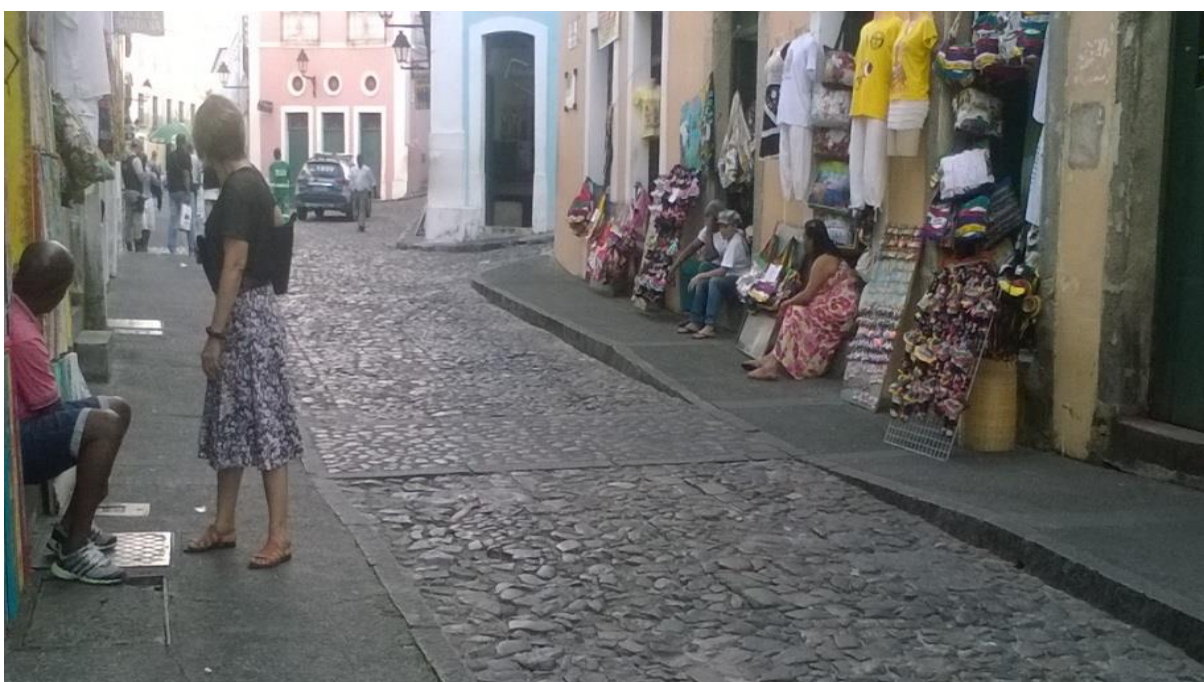
Figura 35 – Presença de mercadorias sobre a calçada na Rua Gregório de Mattos
Fonte – Elaborado pela autora (2016)

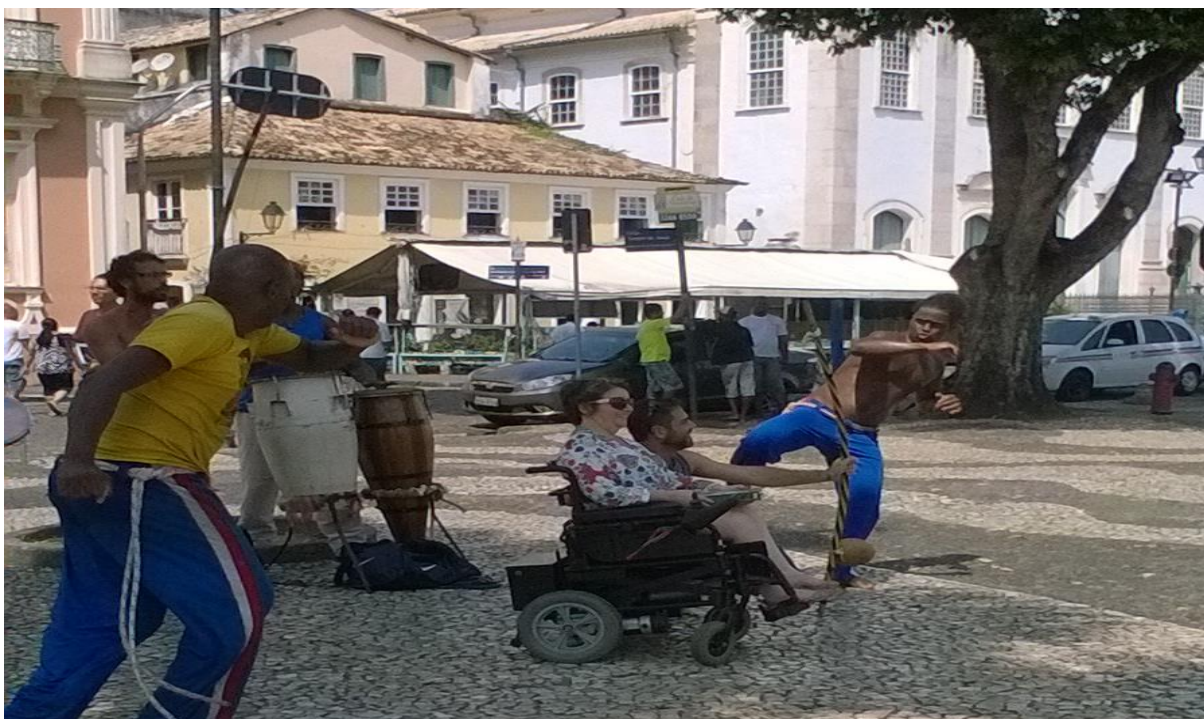
Figura 36 – PCR no Largo do Terreiro de Jesus
Fonte – Elaborado pela autora (2016)

Quanto à acessibilidade, o Largo do Terreiro de Jesus possui rampas de acesso em alguns pontos que ligam à calçadas sem este elemento ou que possuem, mas o acesso é comprometido pela pavimentação de paralelepípedos. Não possui piso podotátil em nenhum trecho e há presença de pedras de lioz portuguesas, que como já foi abordado anteriormente, causa desconforto à PCR e a sua ausência em determinados trechos pode acarretar em tropeços.

Deste modo, apesar de se passados 3 anos desde a execução do projeto as calçadas encontram-se em ótimo estado de conservação. Apesar da existência de paralelepípedo nas ruas que muitas vezes aumenta de esforço para desviar de obstáculos, principalmente buracos e elevações, pondo em risco tanto a segurança do indivíduo, o ideal é que os pisos das calçadas sejam lisos, porém, antiderrapantes, porém descaracterizaria o local e entra em confronto com o valor testemunhal. Apesar disto, verifica-se que este espaço é visitado por pessoas com deficiência (Figura 36) e torna-se importante o seu melhoramento a fim de propor maior integração destas pessoas ao patrimônio cultural da cidade do Salvador.
