**ANÁLISE DA MICROACESSIBILIDADE NA ÁREA DA AVENIDA SETE DE
SETEMBRO:**

Metodologia para implantação de Rota Acessível na Avenida Sete de Setembro

TRABALHO DE CONCLUSÃO DE CURSO apresentado ao
Curso de Urbanismo, Departamento de Ciências Exatas e da
Terra, Universidade do Estado da Bahia, como requisito parcial
para obtenção do grau de Bacharel em Urbanismo.

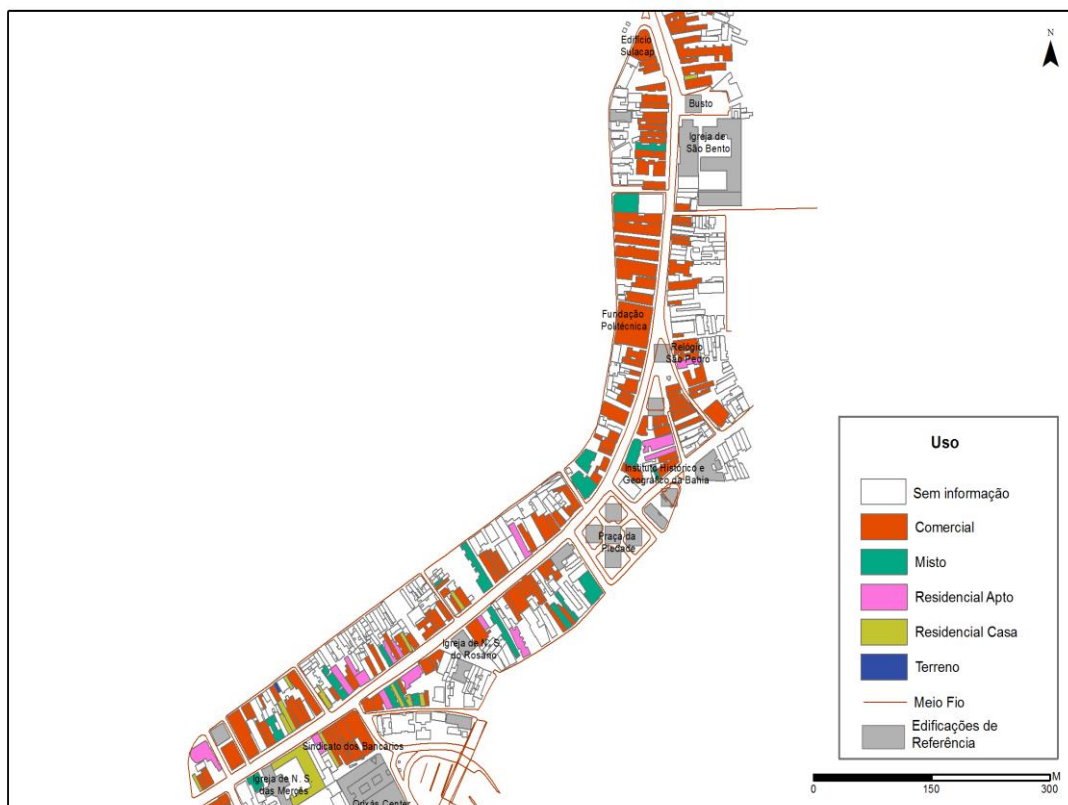
Mapa 1: Uso e Ocupação do Solo.
Fonte elaborada pelo autor a partir da base SICAD

Na região mapeada o uso e ocupação do solo na área analisada, como está descrito no mapa 1, que a uma diversificação do uso das edificações, com a predominância de uso comercial, pelo fato da área existir um comércio consolidado, com várias lojas, o que gera uma demanda significativa de pedestres na área. Existem algumas casas, mais a predominância na área é de edifícios, que nesse caso são residenciais, comerciais ou misto (residencial e comercial).

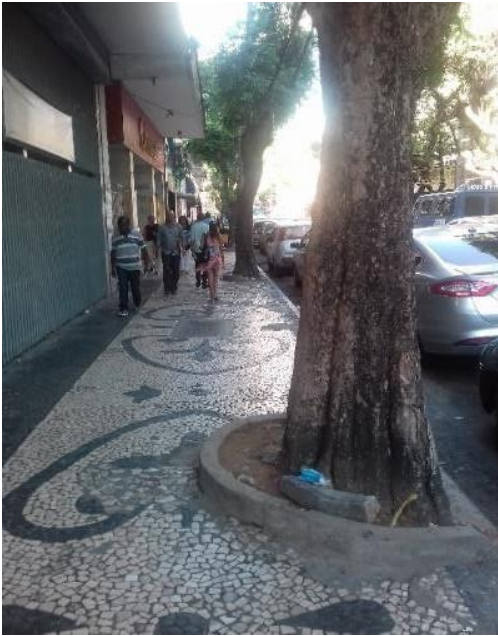
Foto 1: Pedra Portuguesa.
Fonte do autor, 2018

Existe uma padronização da pavimentação usada nas calçadas destinadas aos pedestres, nesse caso pavimento de pedra portuguesa como está demonstrado na Foto 1, que tem sua importância histórica e cultural para a cidade e para Avenida Sete de Setembro. Há exceções em algumas áreas, onde foram feitas obras de requalificação dos pisos, sendo um exemplo: a Praça da Piedade, a qual possui em seu calçamento piso granito cerâmico, conforme a Foto 2.

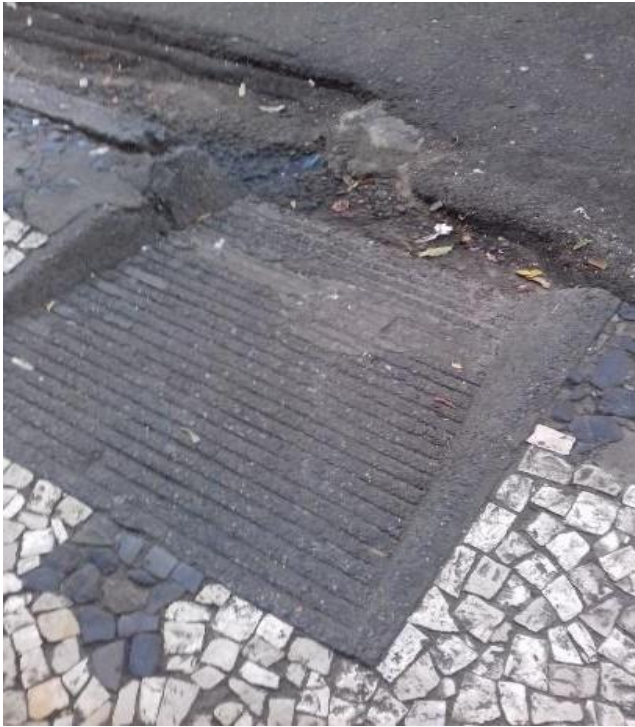
Ainda de acordo com a referida Norma Técnica, as rampas devem obedecer a um dimensionamento para garantir que sejam acessíveis, com limites máximos de inclinação. Com base na leitura acerca dessas orientações para implantação de rampas de acesso, comparada à realidade presenciada em pesquisa de campo, percebeu-se que algumas rampas não condizem com o estabelecido pela norma, o que mostra uma dificuldade para o acesso de pessoas com deficiência nesse espaço. Vale ressaltar que as rampas que estão adequadas às normas são as requalificadas pela obra feita na Praça da Piedade e Relógio de São Pedro, estando vidências nas Fotos 5, 6 e 7.

Foto 3: Rampa Desnivelada.
Fonte do autor, 2018.

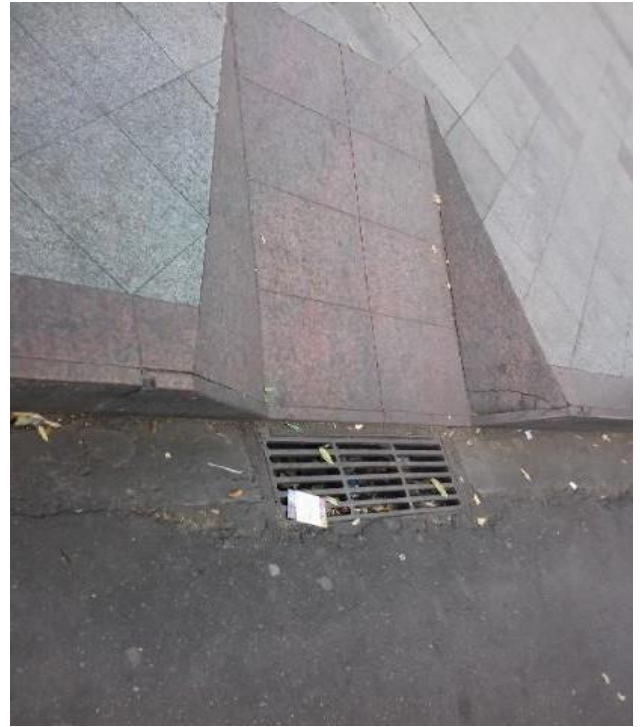
Foto 4: Rampa Desnivelada.
Fonte do autor, 2018

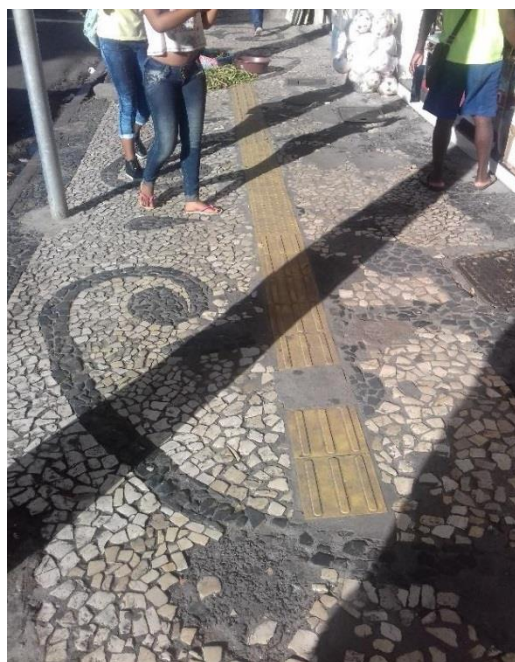
Observou-se, que as vias não possuem harmonia nos tipos de piso tátil (alerta e direcional), além de não serem contínuos, conforme demonstram as Fotos 6 e 7.

Foto 7: Piso Tátil danificado e com
passagem obstruída.
Fonte do autor, 2018.

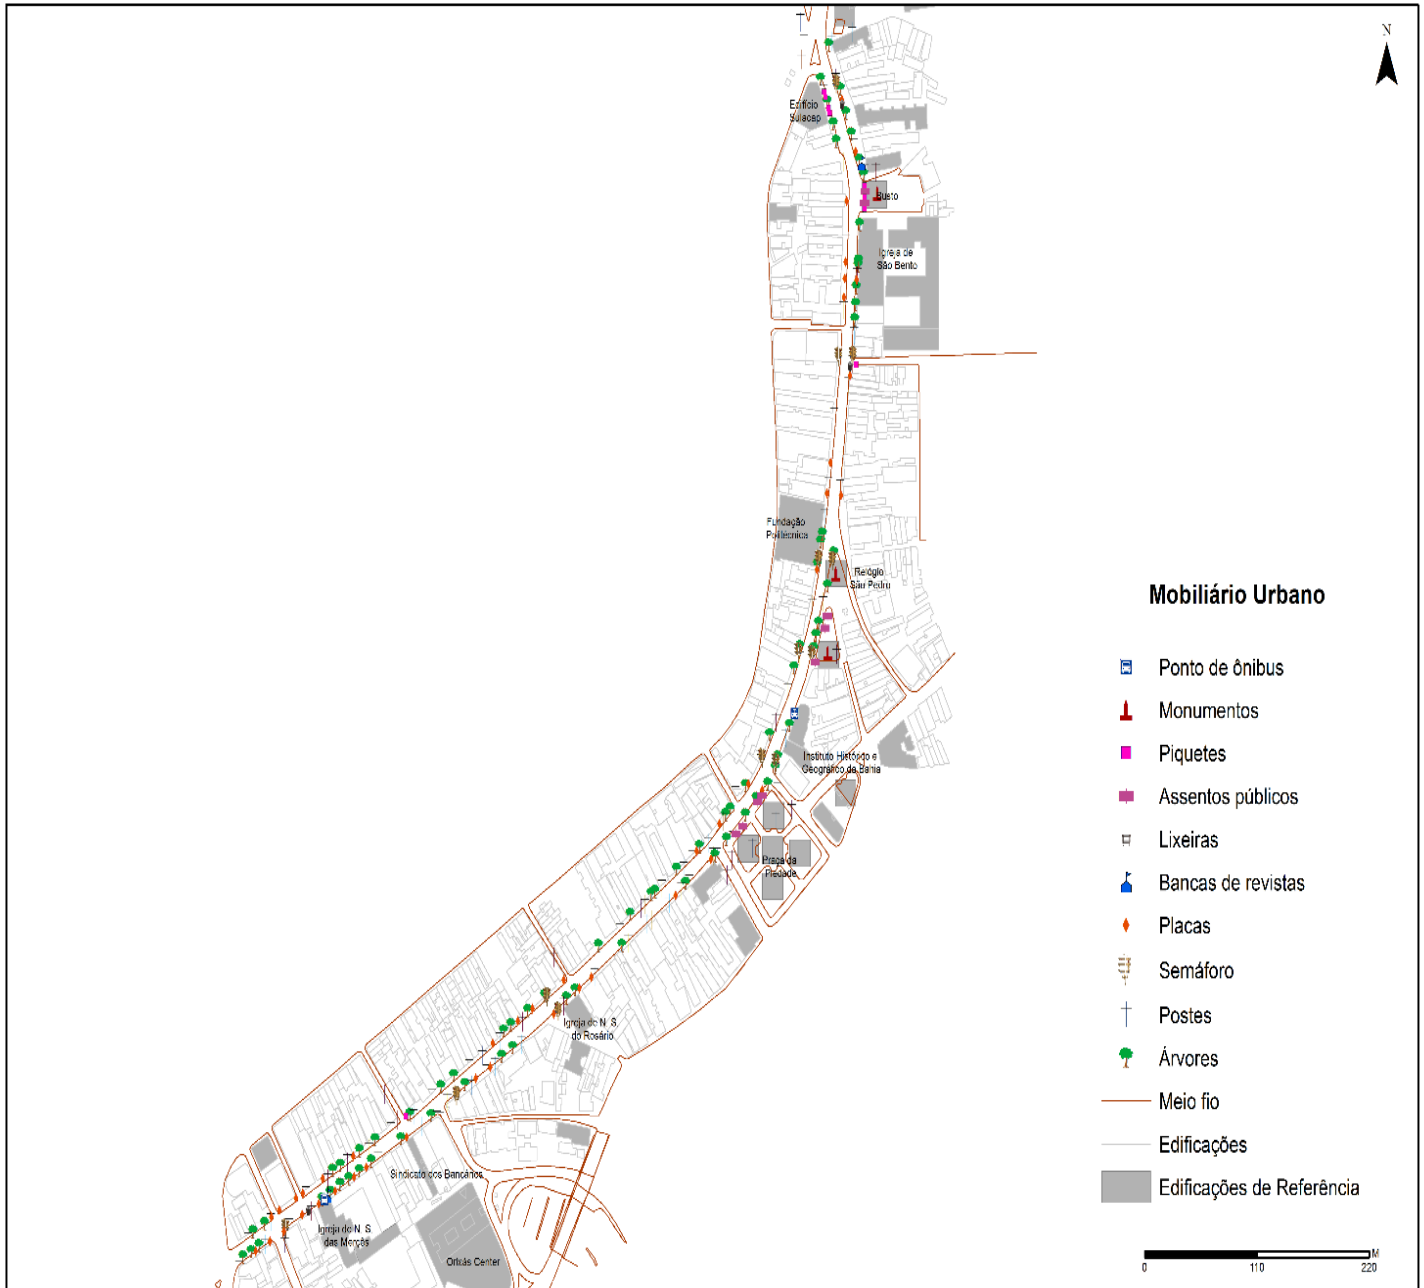
Mapa 5: Mapeamento Mobiliário Urbano.
 Fonte Elaborada pelo autor a partir da base SICAD

No decorrer do levantamento de análise da área foram identificados 10 (dez) tipos de mobiliário urbano, sendo classificados segundo a NBR 9283 que são: ponto de ônibus (circulação e transporte), monumento (cultura e religião), piquete (circulação e transporte), assento público (ornamentação da paisagem e ambientação urbana), lixeira (saneamento), banca de revista (comércio), placa de sinalização (circulação e transporte), semáforo (circulação e transporte), postes (sistema de iluminação pública, energia e comunicação) e árvore (ornamentação da paisagem e ambientação urbana). Muitas vezes o mobiliário urbano é implantado de forma desorganizada no ambiente urbano, se tornando uma barreira urbanística.

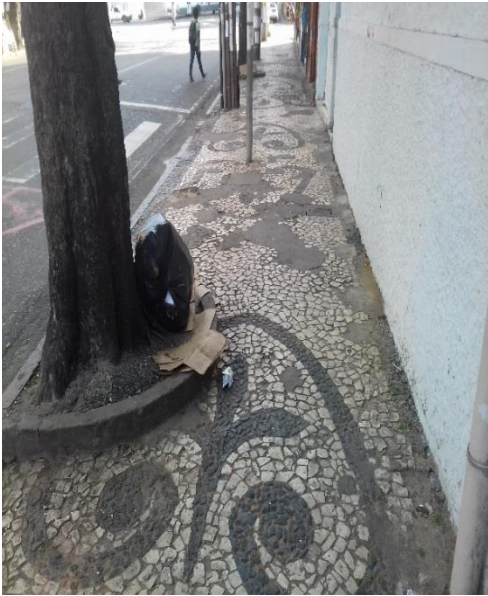
Foto 8.
Fonte do autor, 2018.

Na Foto 8 a placa de sinalização está no meio da calçada, e um saco de lixo exposto na árvore em local inadequado. Na Foto 9 existe um buraco na calçada, aonde deveria ser um local para uma árvore, tendo o perigo de um acidente por parte do pedestre.

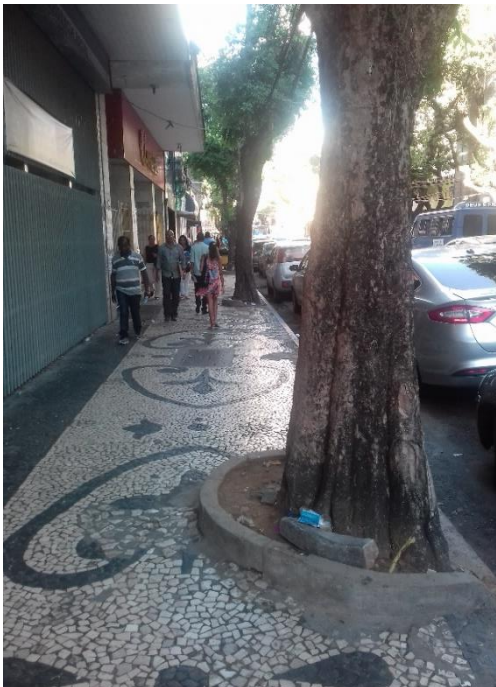
Foto 10.
Fonte do autor, 2018.

Na Foto 10 vale perceber que existe uma quantidade significativa de árvores no decorrer da via, como está exposto no mapa 5. Na Foto 11 a área que é destinada a calçada, tomado por quase toda uma banca de revista, sendo um obstáculo para o fluxo dos pedestres.

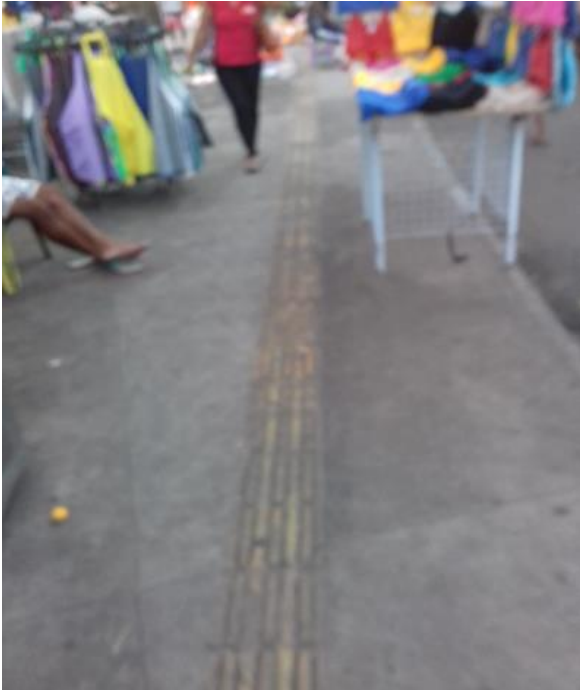
Foto 12.
Fonte do autor, 2018.

Mesmo com o reordenamento e revitalização, como está descrito na foto 12 feita pela Prefeitura de Salvador, dos ambulantes nos locais da Avenida Sete de Setembro descrita no mapa 6. As fotos são do: Beco Maria da Paz, Beco do Mucambinho, Largo do Rosário, Rua da Força e Rua do Cabeça. Com a revitalização desses locais foram colocados pisos intertravados com pista tátil, cobertura de policarbonato e instalação de nova iluminação, porém não foram suficientes para a diminuição da concentração do mercado informal nas calçadas da Avenida, como pode ser visto na foto 13.

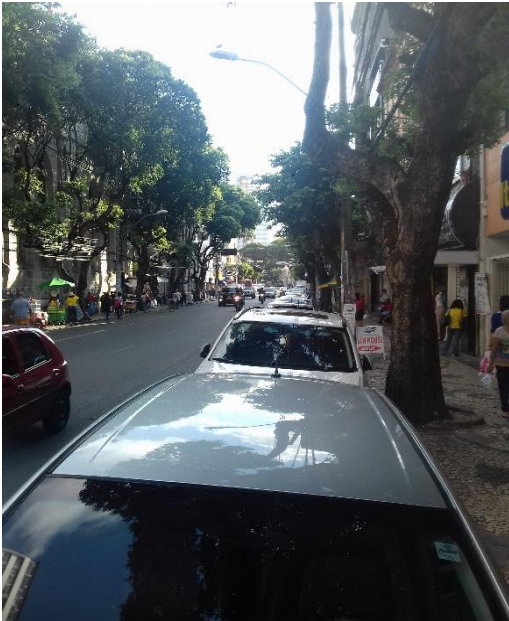
Foto 14.
Fonte do autor, 2018.

No decorrer da via, foram encontradas vagas para carros normais e vagas para carros preferenciais (para pessoas com alguma deficiência física ou preferencial) como descritos na Foto 15, vaga para táxi e motos. A predominância das vagas são para carros normais, como está descrito na foto 14.

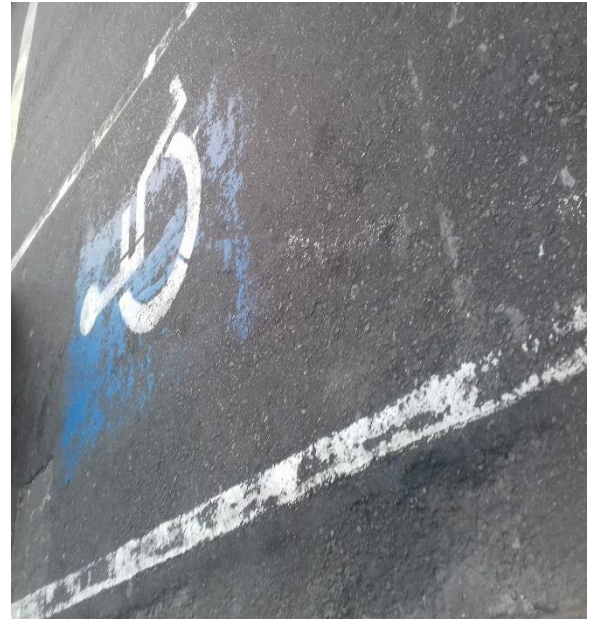
Foto 15.
Fonte do autor, 2018.

Muitas dessas vagas de carros são utilizadas por carros para serem utilizados como comercial informal, para vendas de almoços. Como foi descrito a questão do mercado informal anteriormente que faz das calçadas o sua área de utilização e os pedestres tendo que anda muitas vezes fora nas calçadas, e indo para as vias, e acaba se deparando com os carros estacionados, e com isso alguns pedestres acabam andando pelas vias onde passam os carros em movimento, tendo o perigo de acontecer um acidente.
