A MICROACESSIBILIDADE NAS CALÇADAS

Um estudo de caso de calçadas da Região Administrativa de Brotas –
Salvador – BA

Trabalho monográfico apresentado na
disciplina de Seminário Monográfico como
requisito parcial para a obtenção do grau de
Bacharel em Urbanismo.

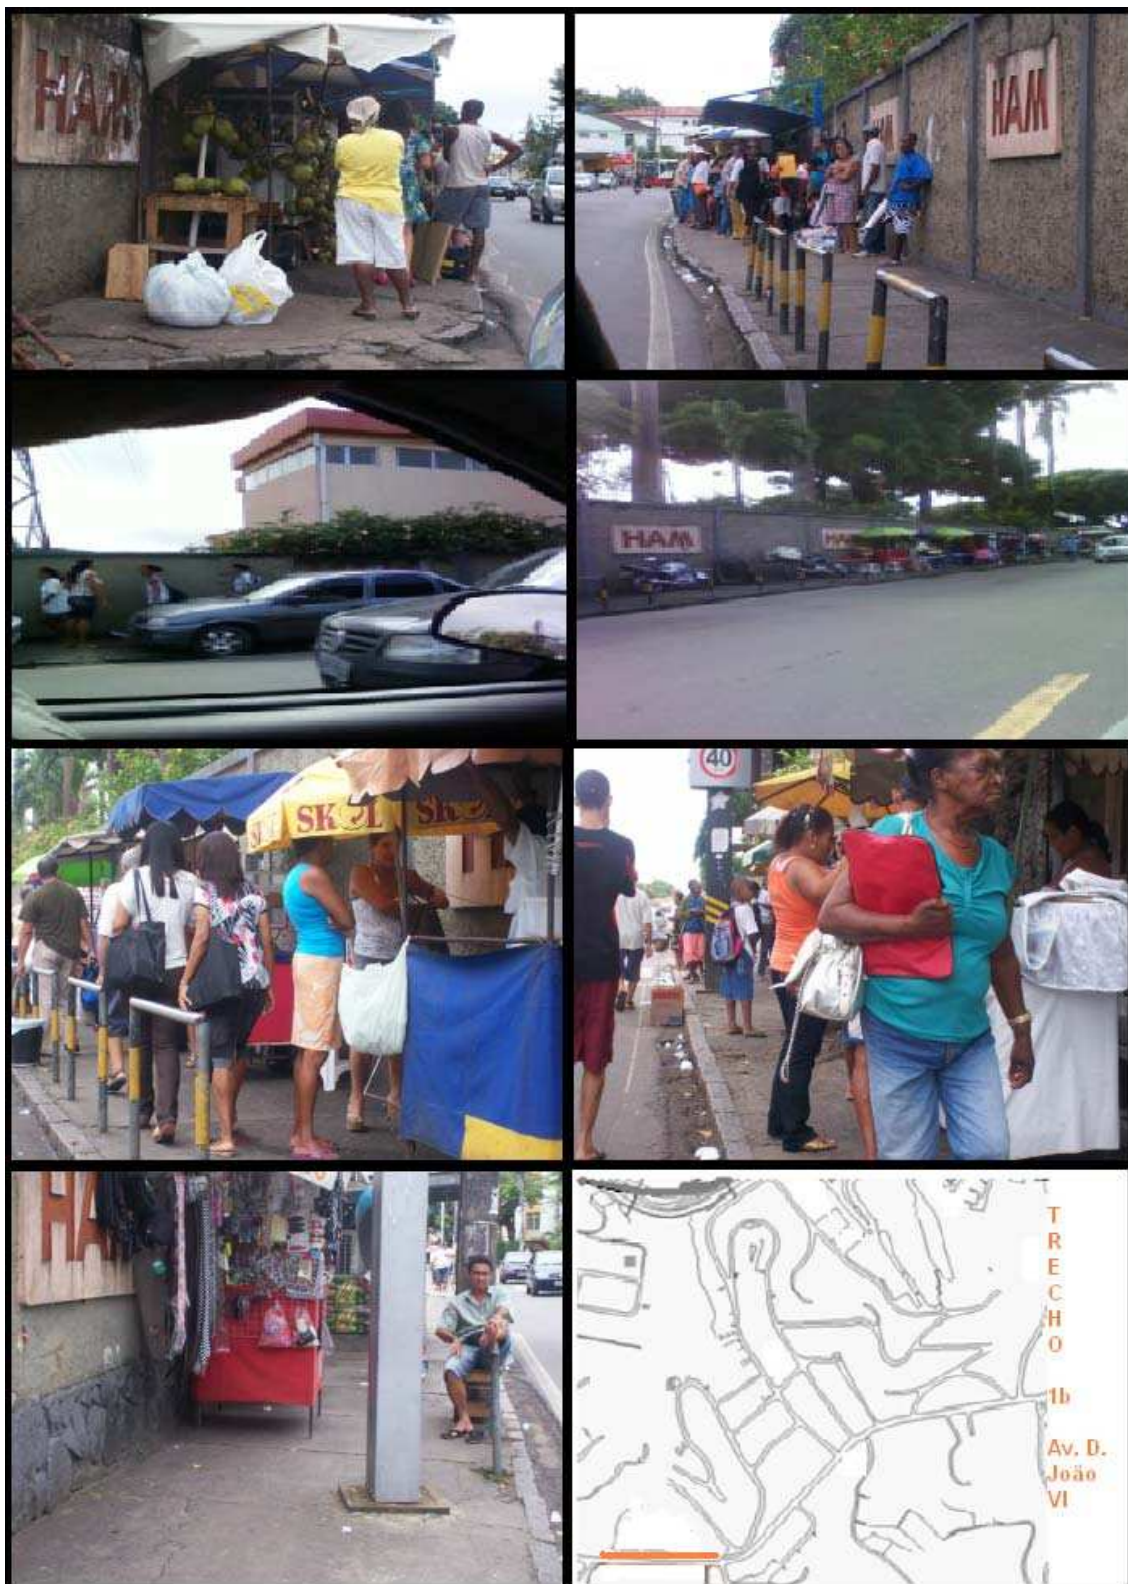
Figura 6.3: Imagens do trecho “1b” e sua localização no conjunto da área de estudo.

O **trecho “1b”** possui uma extensão de 225 m de comprimento e está representado nas imagens da figura 6.3. Este trecho tem início na ponta direita do Hospital Aristides Maltez e termina no cruzamento com a Rua Miguel Gustavo.

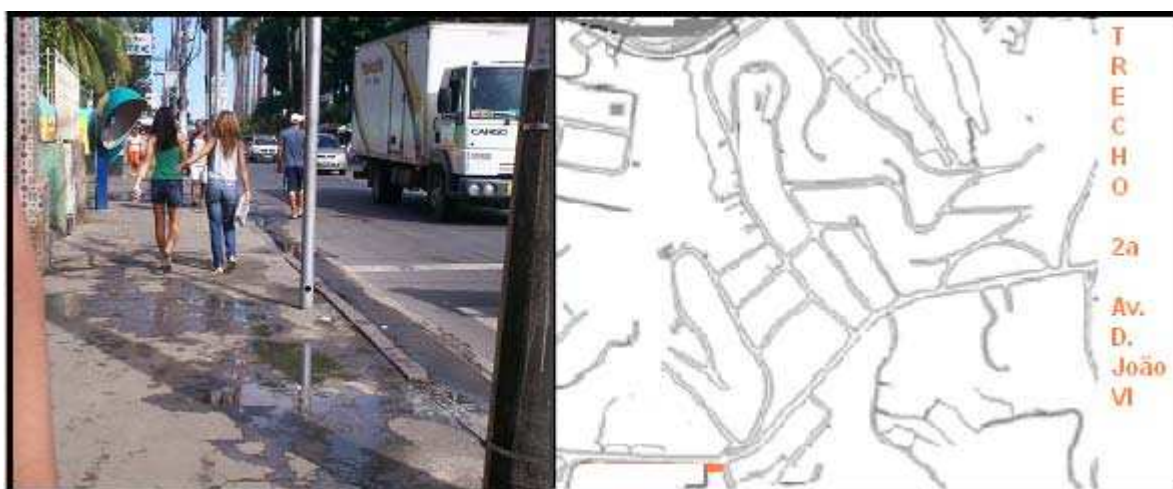
Figura 6.4: Imagens do trecho “2a” e sua localização no conjunto da área de estudo.

O **trecho “2a”**, representado na figura 6.4, tem apenas 26 m de comprimento. Ele inicia-se no cruzamento com a Rua Doutor Filinto Borja e finaliza-se no cruzamento com a Rua Waldemar Falcão.

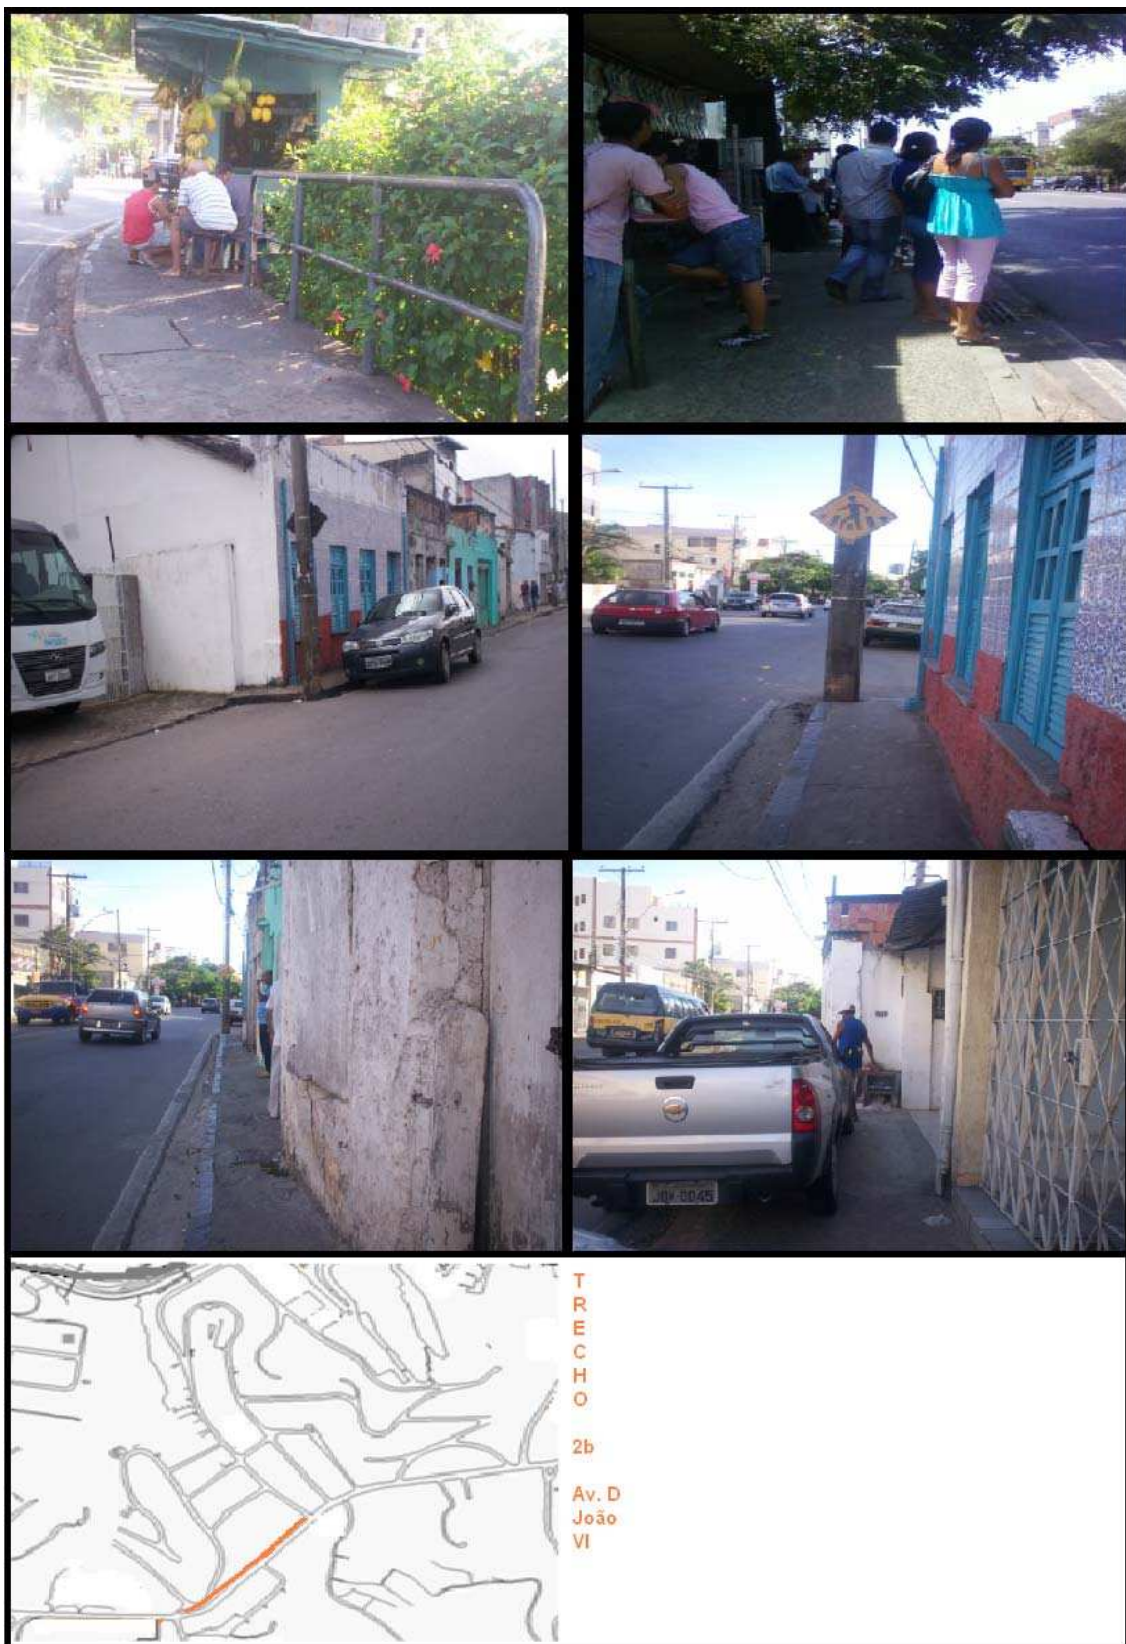
Figura 6.5: Imagens do trecho “2b” e sua localização no conjunto da área de estudo.

O **trecho “2b”**, com 305 m de comprimento, é o mais extenso da área de estudo. Tem início no cruzamento com a Rua Miguel Gustavo e término no cruzamento com a Rua Odilon Dórea. Suas imagens estão representadas na figura 6.5.

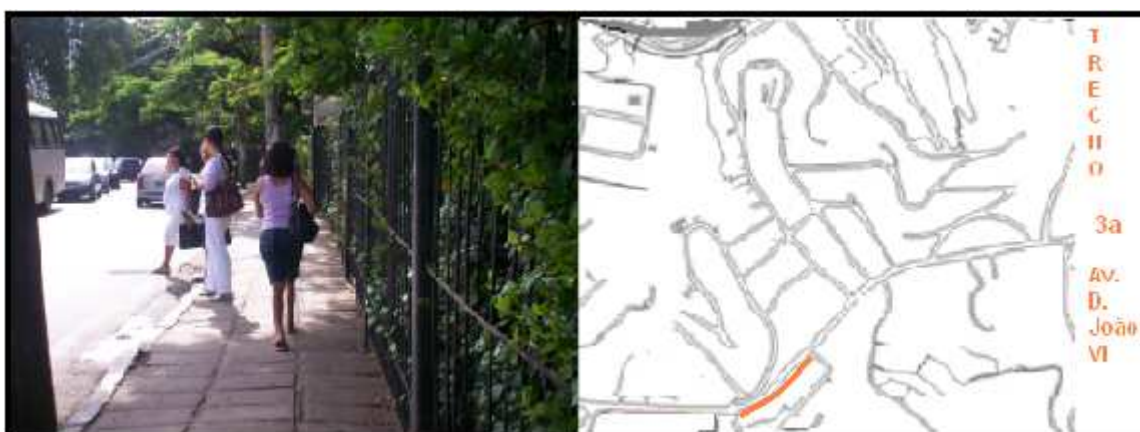
Figura 6.6: Imagens do trecho “3a” e sua localização no conjunto da área de estudo.

O trecho “**3a**” possui 186 m de comprimento e pode ser observado nas imagens da figura 6.6. Tem início no cruzamento com a Rua Waldemar Falcão e término, no cruzamento com a Alameda Costa e Silva (portaria de condomínio residencial de mesmo nome).

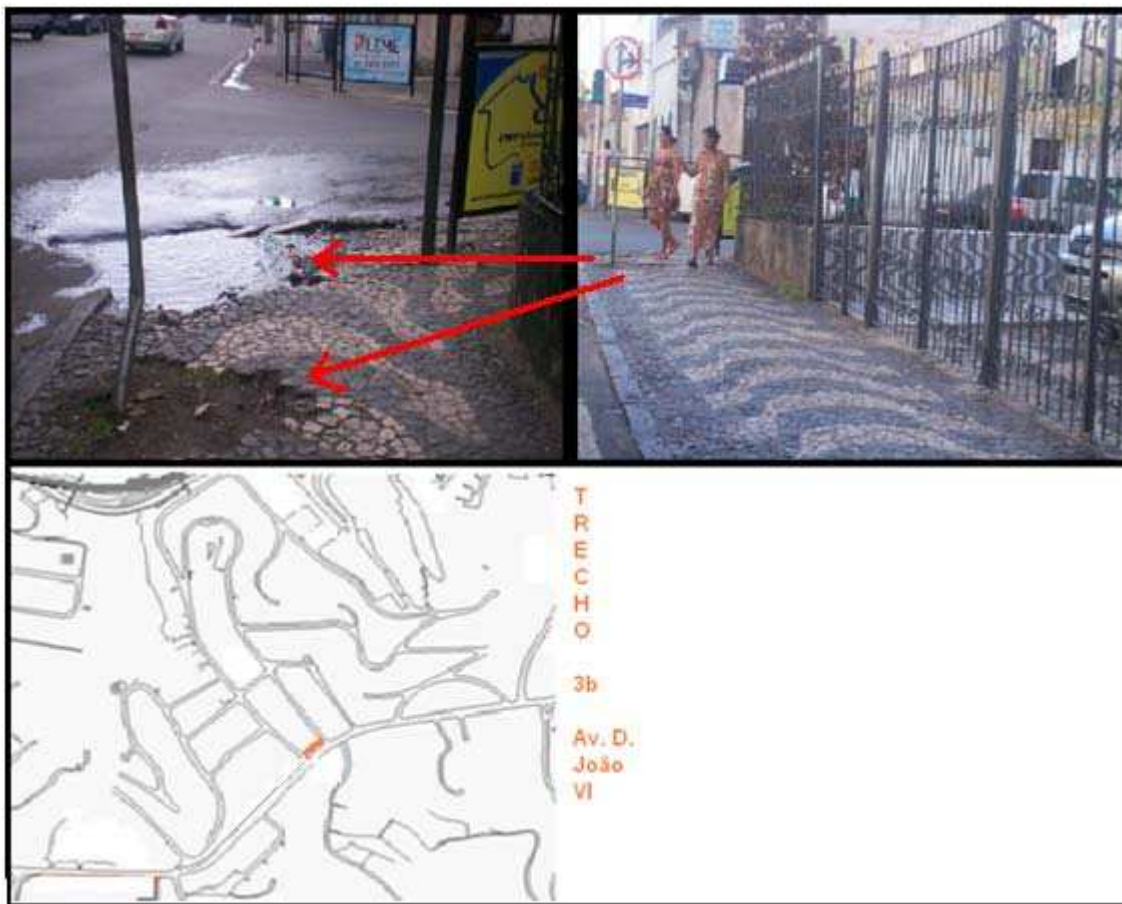
Figura 6.7: Imagens do trecho “3b” e sua localização no conjunto da área de estudo. Fonte: Elaborada por Ana Amélia de Azevedo (2009), com base em fotografias registradas in loco e LOUOS/Salvador.

O trecho “**3b**” possui extensão de apenas 35 m de comprimento. Tem início no cruzamento com a Rua Odilon Dórea e término, no cruzamento com a Rua Ariston Bertino de Carvalho. Suas imagens encontram-se na figura 6.7.

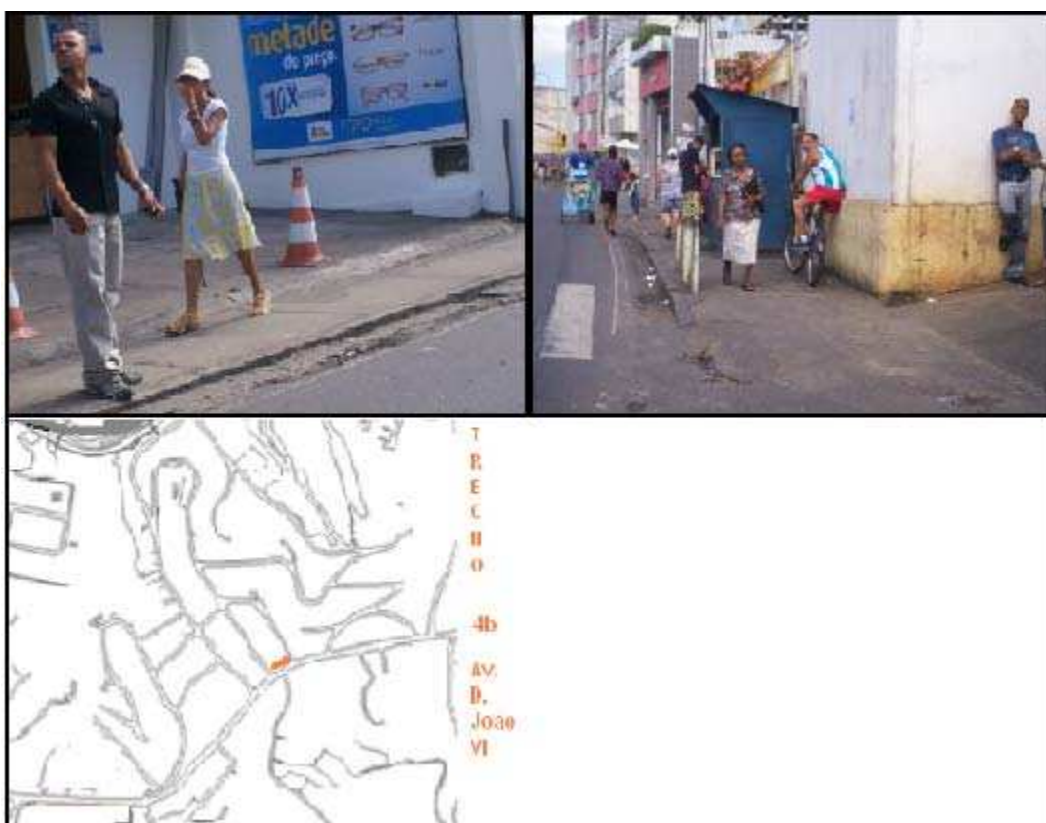
Figura 6.9: Imagens do trecho “4b” e sua localização no conjunto da área de estudo.

O **trecho “4b”** possui 44 m de comprimento, tendo início no cruzamento com a Rua Ariston Bertino de Carvalho e término, no cruzamento com a Rua Desembargador Antônio Bulcão. Nele está localizado o único posto de saúde de Brotas. (Figura 6.9).

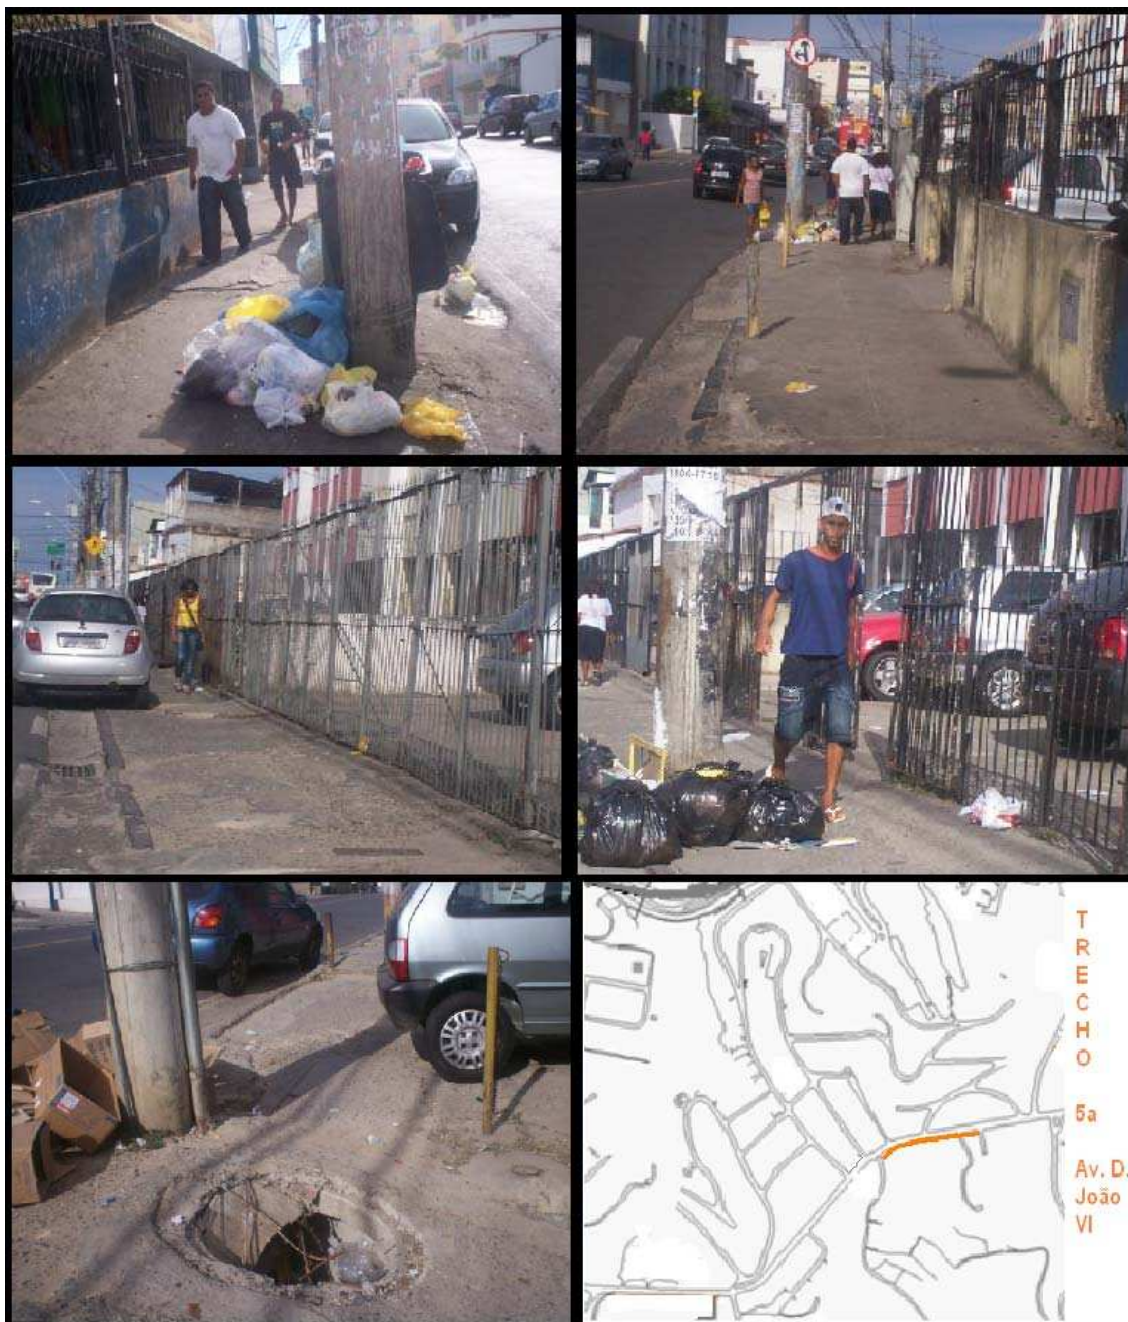
Figura 6.10: Imagens do trecho “5a” e sua localização no conjunto da área de estudo.

O **trecho “5a”**, que está representado na figura 6.10, possui uma extensão de 200 m de comprimento. Tem início no cruzamento com a Rua Monsenhor Antônio Rosa e término, no cruzamento com a Alameda Almeida Couto.

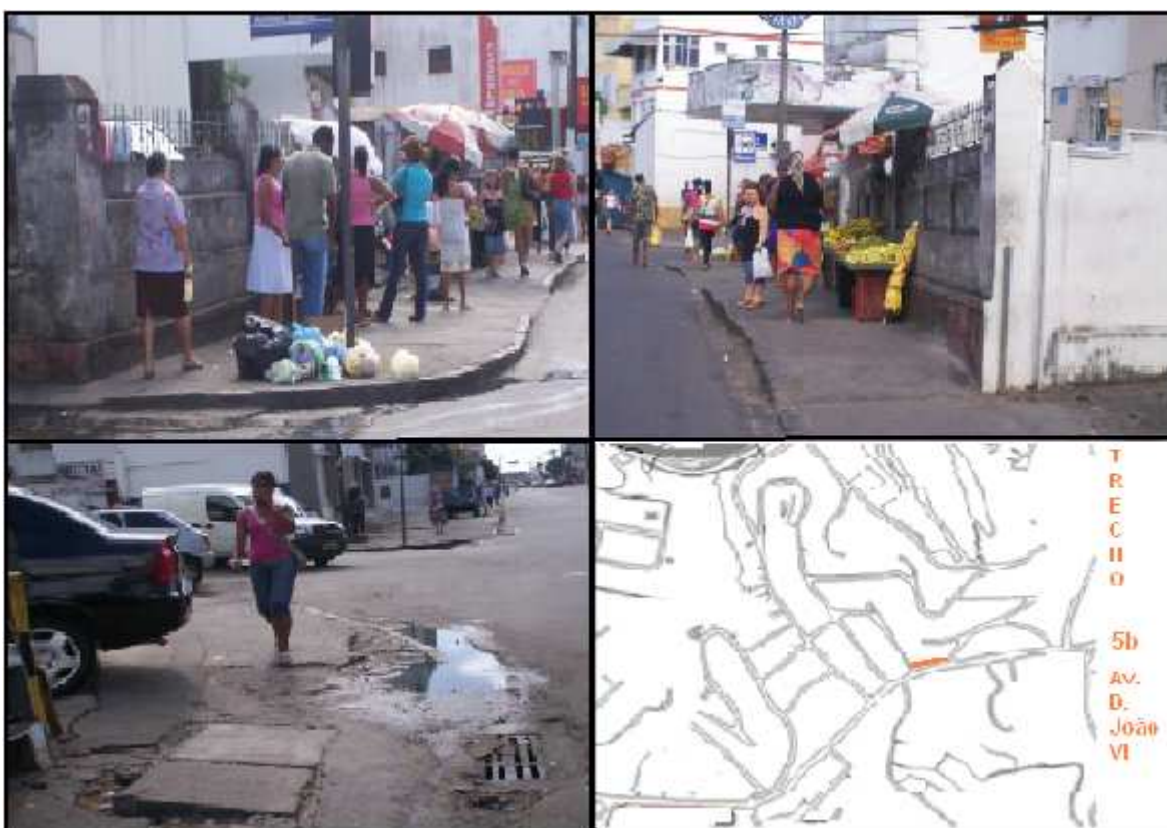
Figura 6.11: Imagens do trecho “5b” e sua localização no conjunto da área de estudo.

A figura 6.11 mostra o **trecho “5b”** que possui 61 m de comprimento e tem início no cruzamento com a Rua Desembargador Antônio Bulcão e término, no cruzamento com a Rua Alípio Franca.

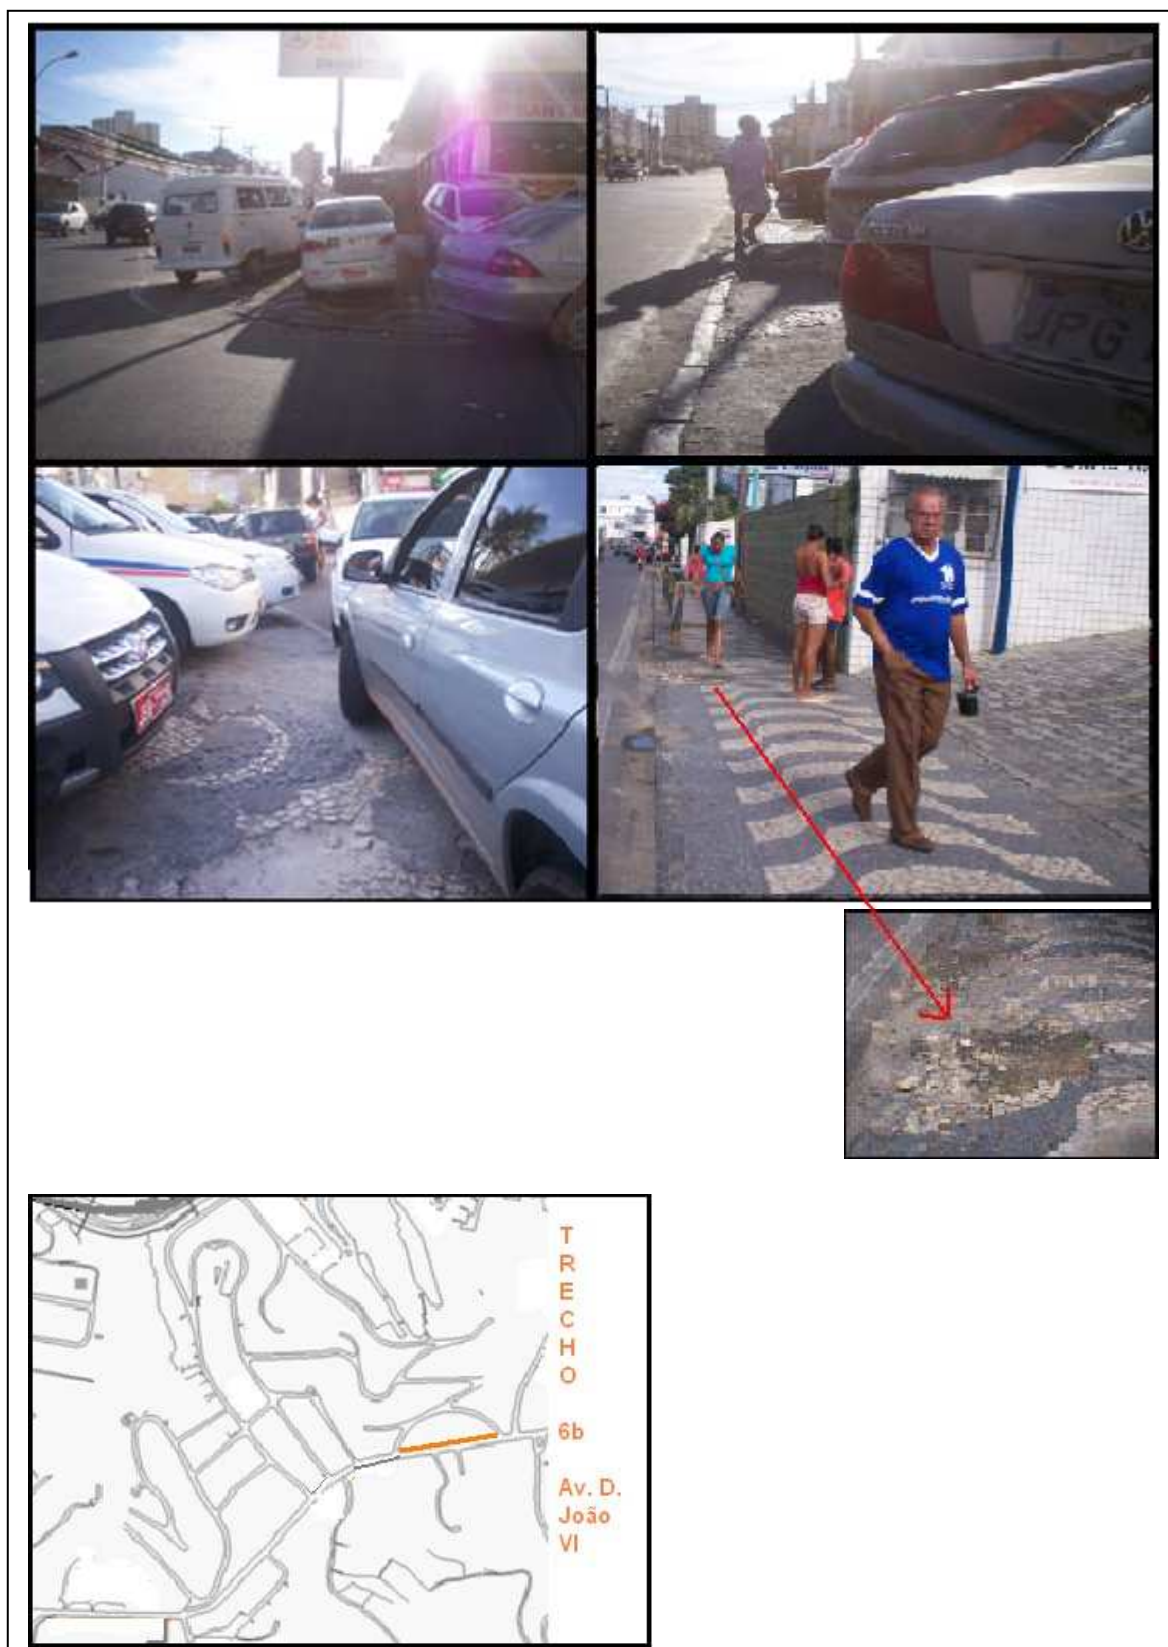
Figura 6.13: Imagens do trecho “6b” e sua localização no conjunto da área de estudo.

O **trecho “6b”** possui uma extensão de 178 m de comprimento e inicia-se no primeiro cruzamento com a Rua Alípio Franca, finalizando-se no segundo cruzamento com a mesma. (Figura 6.13).

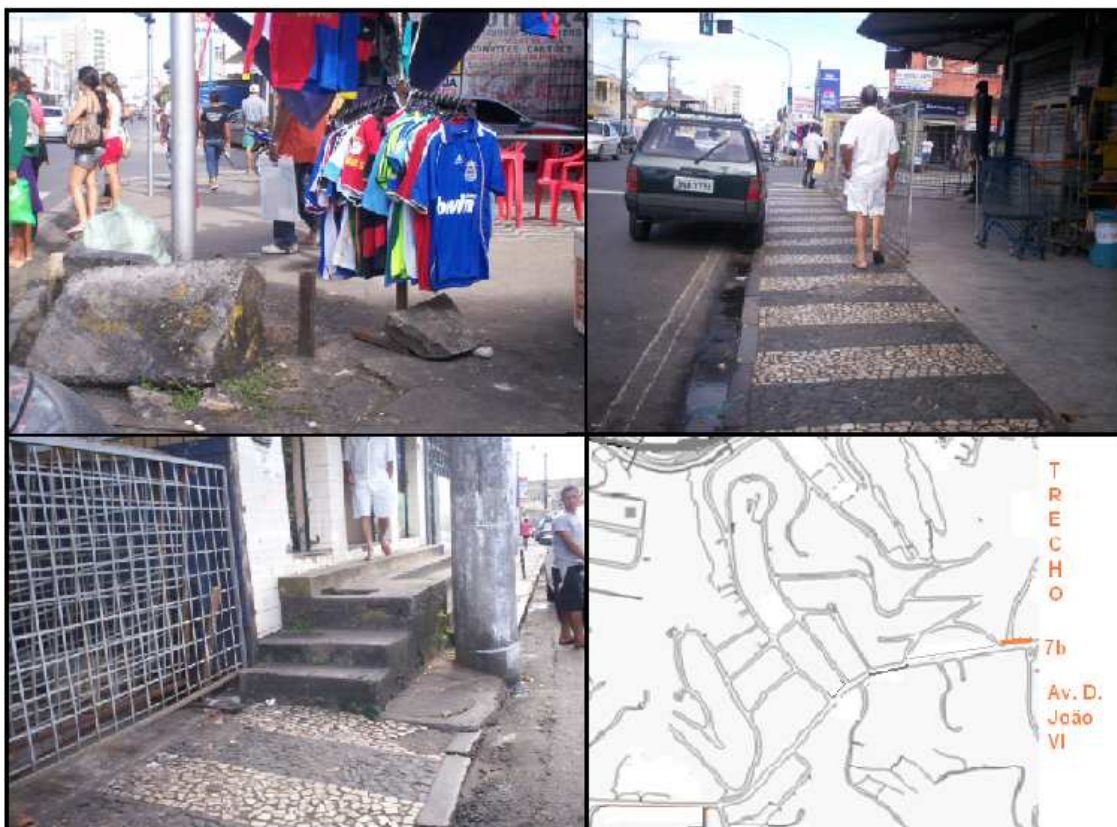
Figura 6.14: Imagens do trecho “7b” e sua localização no conjunto da área de estudo.

Formado pela união de duas pequenas seções de calçadas, o **trecho “7b”** possui apenas 35 m de comprimento. (Figura 6.14).

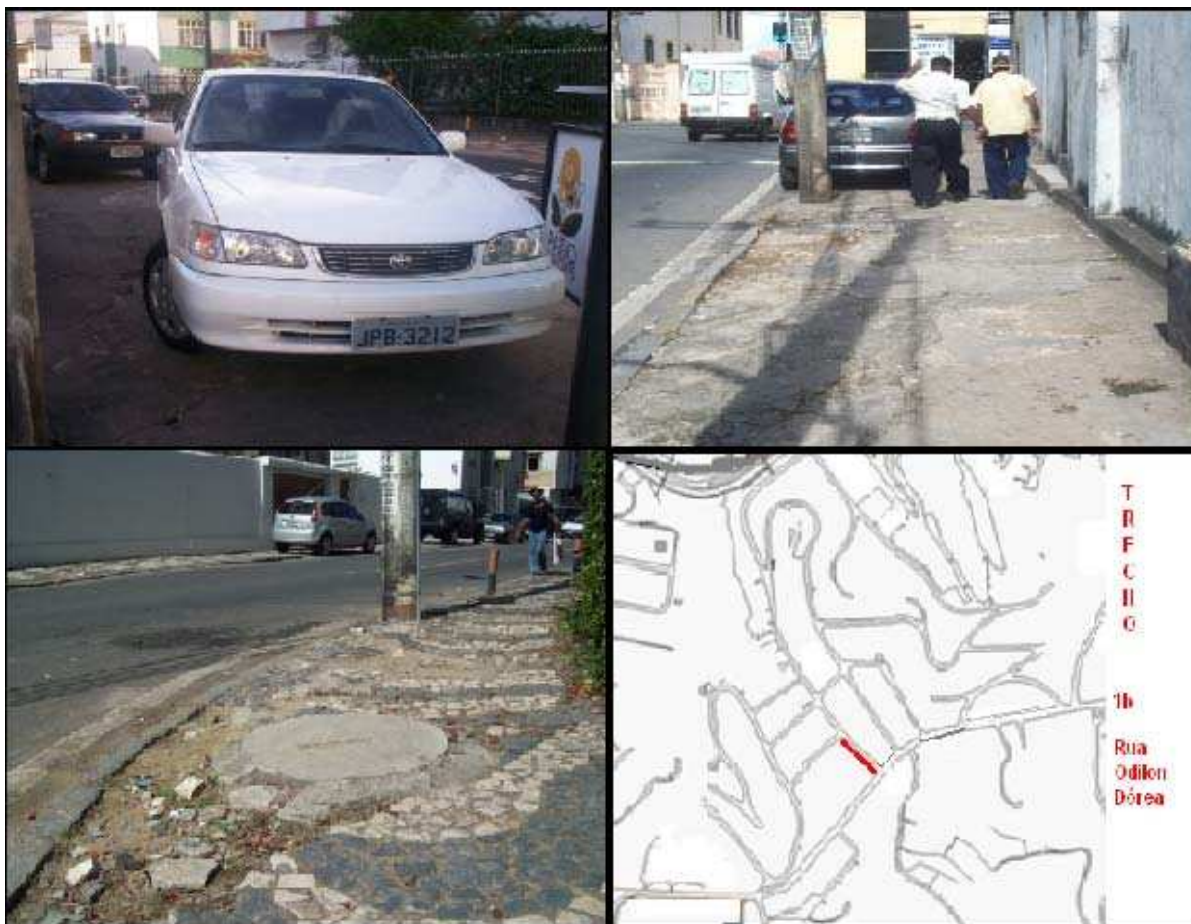
Figura 6.16: Imagens do trecho “1b” (Odilon Dórea) e sua localização no conjunto da área de estudo.

O **trecho “1b”** também se inicia no cruzamento com a Avenida D.João VI e segue até encontrar a Rua Engenheiro José Muccini, possuindo 90 m de extensão. (Figura 6.16).

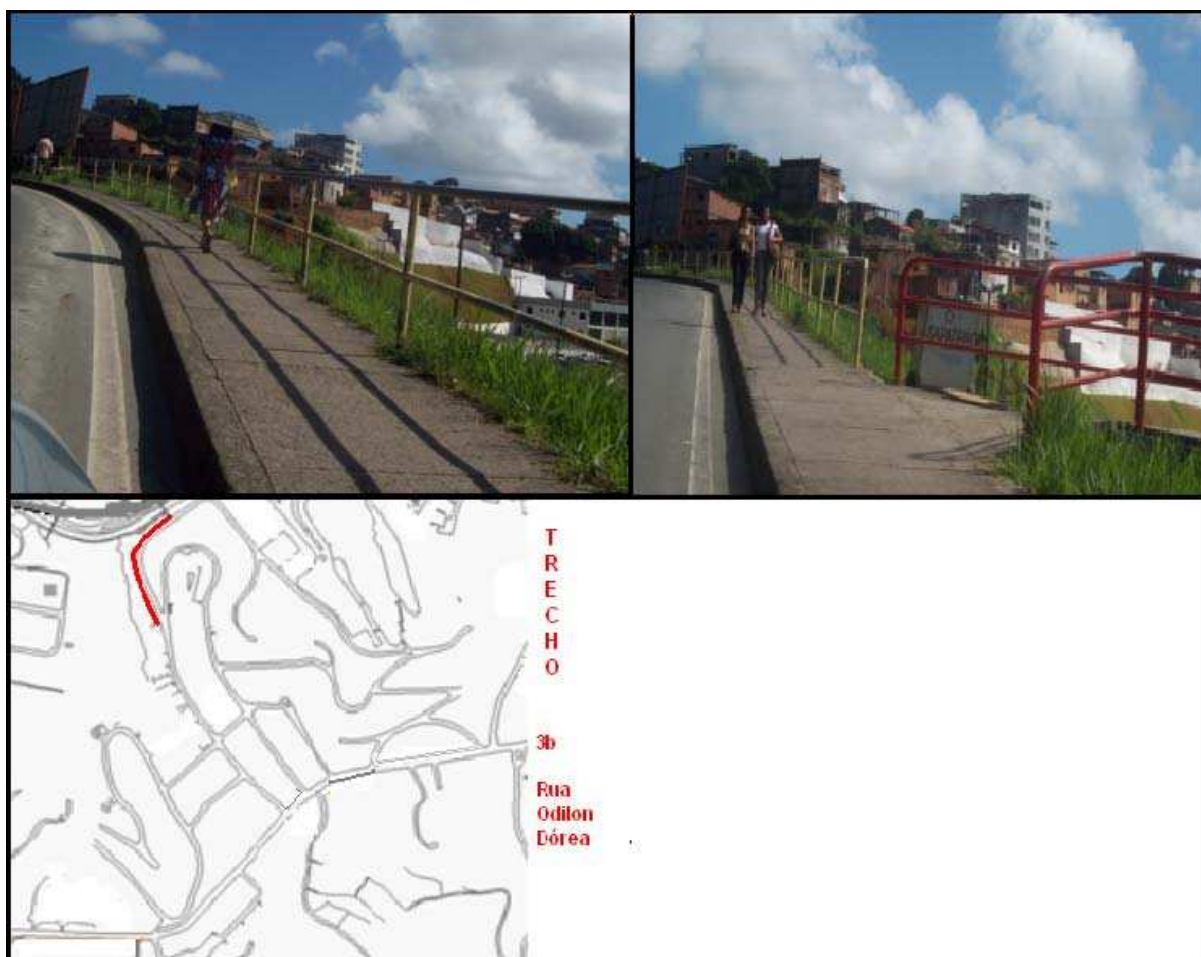
Figura 6.21: Imagens do trecho “4b” (Odilon Dórea) e sua localização no conjunto da área de estudo.

O último **trecho** analisado foi o “**4b**”. Com 200 m de comprimento, este trecho inicia-se no ponto paralelo à interseção com a Rua Ariston Bertino de Carvalho (final do trecho “3b”), seguindo até o encontro com a passarela. (Figura 6.21).
