**DIAGNÓSTICO AMBIENTAL DA CIDADE DE MACURURÉ, BAHIA, NORDESTE  
DO BRASIL**

Trabalho de conclusão de curso apresentado ao curso de Engenharia de Bioprocessos e Biotecnologia, da Universidade do Estado da Bahia – UNEB Campus III, como requisito parcial para avaliação da disciplina de Trabalho de Conclusão do Curso de Engenharia de Bioprocessos e Biotecnologia.

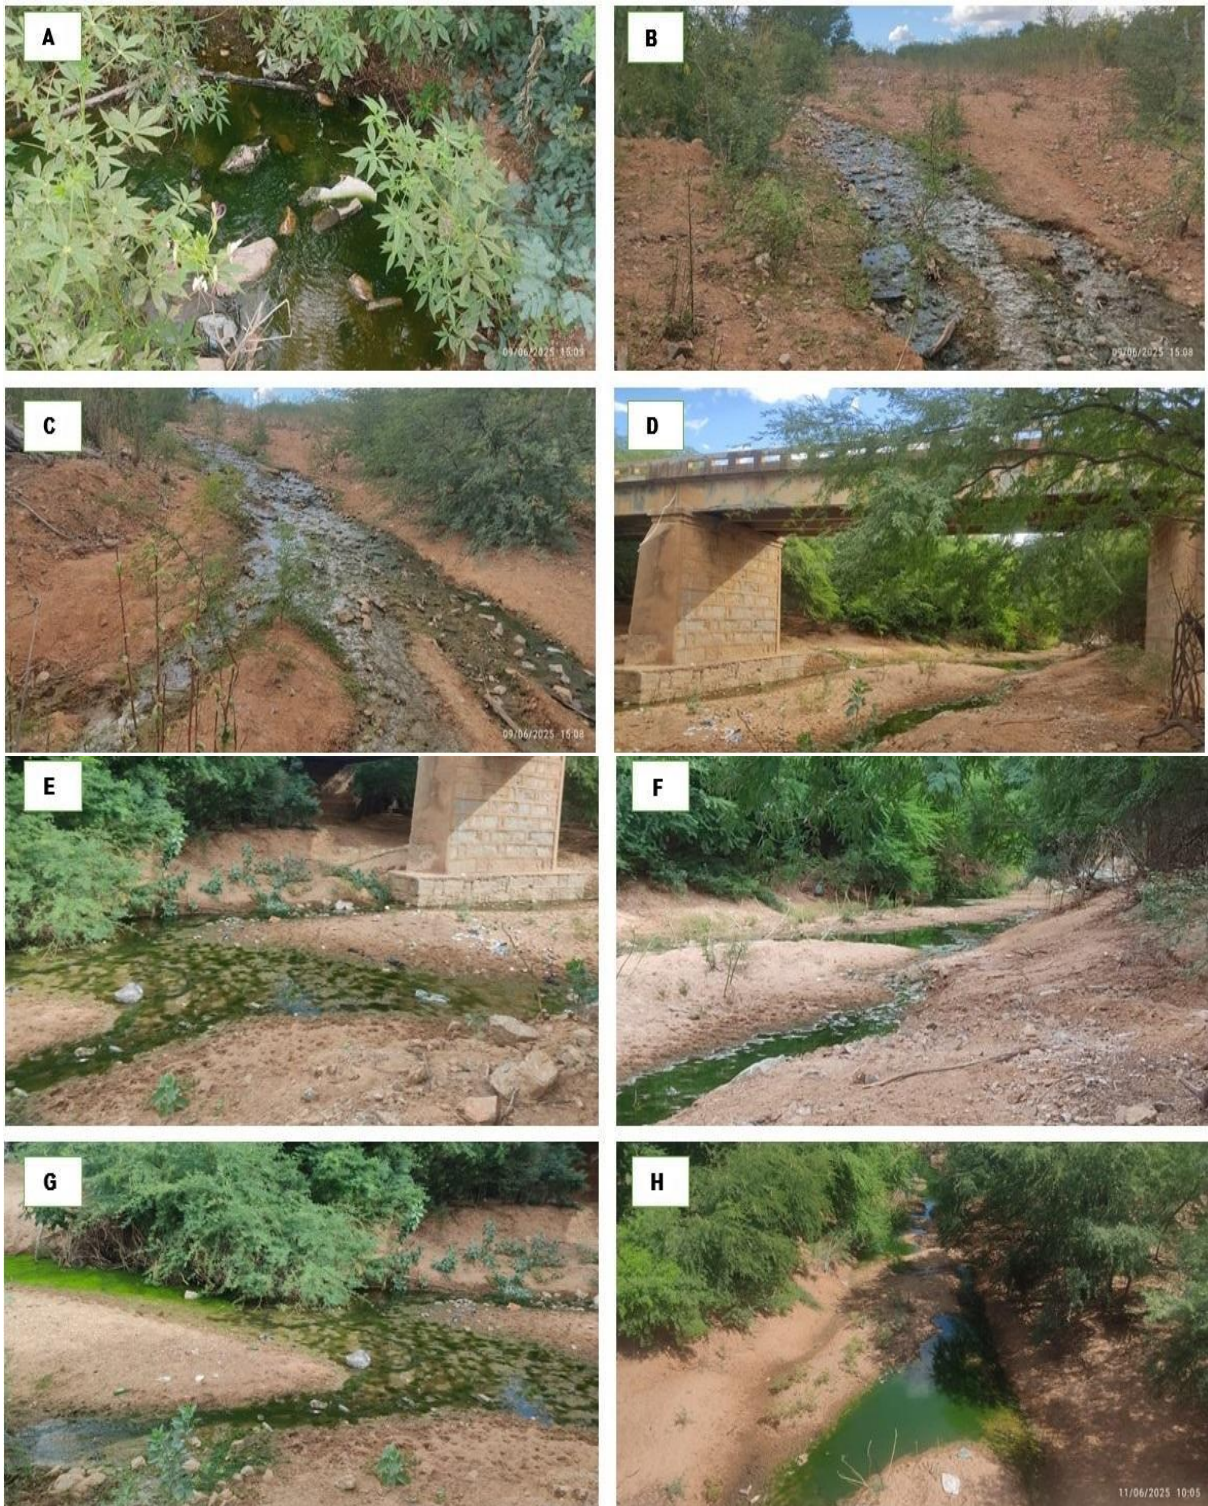
Nota-se que a água esverdeada, visível nas Figuras 4A-H, tem sua origem em um cano rompido oriundo de uma barragem de estabilização, sugerindo um vazamento de efluentes domésticos ou industriais parcialmente tratados. Esse processo pode justificar o aumento de vegetação aquática, como algas filamentosas, ligado à eutrofização do corpo hídrico. Essa condição leva à redução dos níveis de oxigênio e à deterioração da qualidade ambiental (Ana, 2017; Lima; Zakia, 2012).

A impacto ambiental do Rio Timtim compromete sua função ecológica e representa um risco à saúde da população, especialmente porque ele se conecta ao Rio Macururé, que deságua no Rio São Francisco, essencial para o abastecimento regional. A falta de políticas públicas focadas no saneamento básico, combinada com a ocupação desordenada, intensifica a fragilidade ambiental da cidade (Dias, 2015; IBAMA, 2002).

Figura 4 – Fotografias do Riacho Timtim, curso d'água intermitente localizado em Macururé (BA). A-C exibe escoamento de efluente por cano rompido; D apresenta ponte sobre o riacho sem infraestrutura de contenção; E, F, G e H mostra a presença de vegetação aquática com coloração esverdeada e acúmulo de lixo às margens do riacho

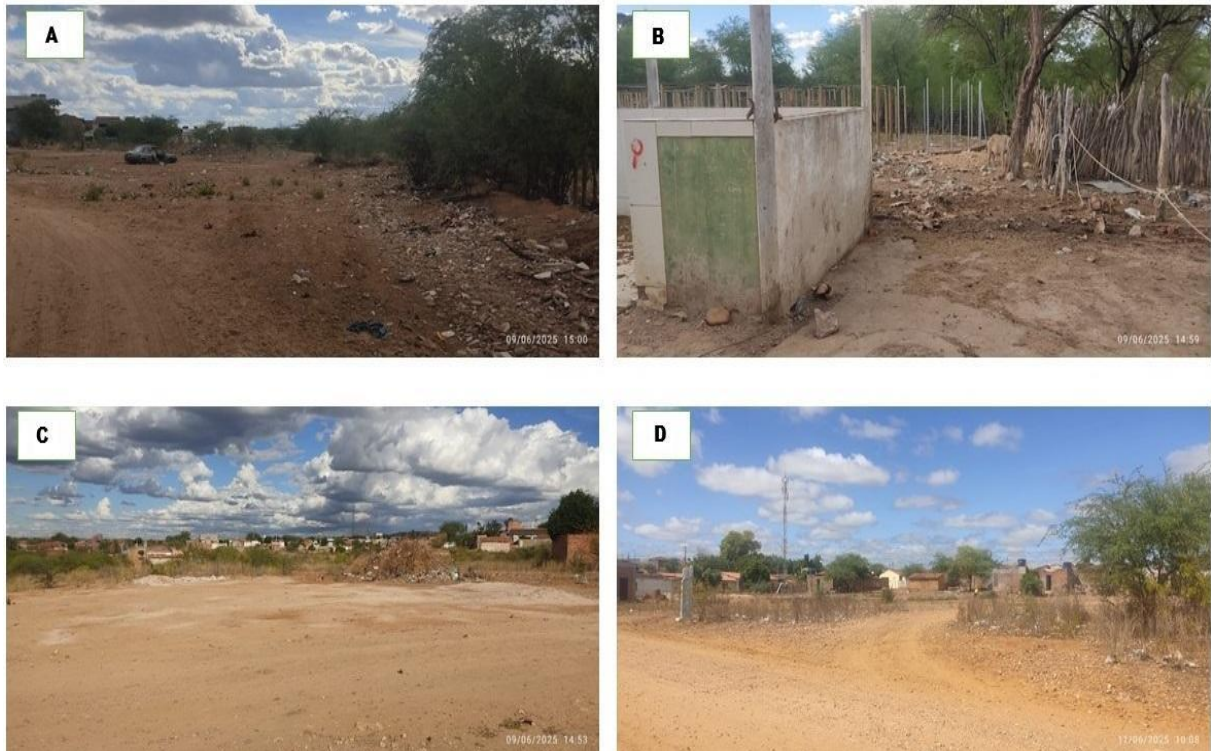
Esses casos representam efeitos diretos das atividades humanas no ambiente urbano e indicam deficiências na gestão de resíduos e no planejamento territorial. A literatura aponta que o descarte e a queima inadequados de resíduos em áreas urbanas aumentam a contaminação do solo e do ar, além de estarem diretamente relacionados à propagação de doenças respiratórias e à deterioração da paisagem urbana (Faria *et al.*, 2021; Dias, 2022).

Figura 5 – Fotografias de ambientes urbanos impactados em Macururé (BA). A mostra o Beco da Praça com acúmulo de resíduos sólidos; B evidencia a área externa do açougue municipal com descarte irregular; C apresenta a localidade Baixinha com entulhos e solo exposto e D registra a entrada da cidade com queima de lixo a céu aberto.

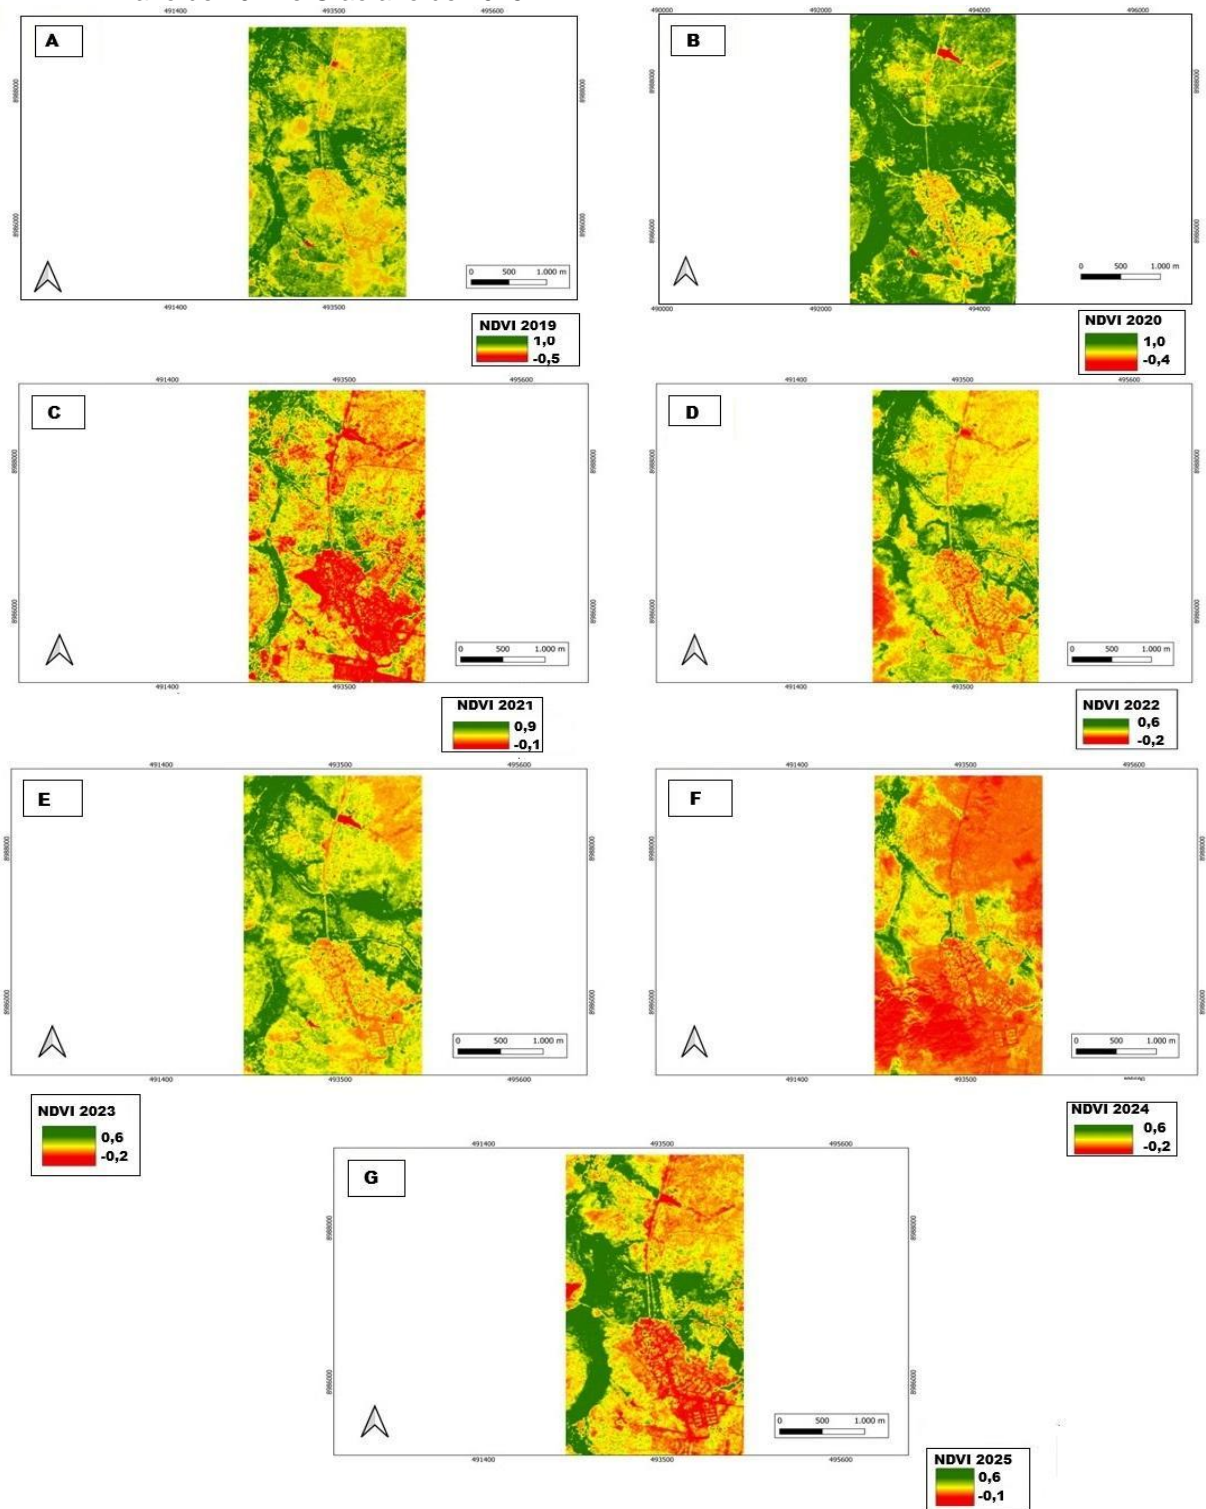
O Índice de Vegetação por Diferença Normalizada (NDVI) foi analisado no município de Macururé entre 2019 e 2025 (Figura 6), evidenciando uma tendência de perda da cobertura vegetal, especialmente nos anos de 2021, 2022 e 2024, quando predominam valores reduzidos de NDVI (Figura 6C, D e F). Essa análise permitiu identificar áreas de vegetação densa, regiões em transição e locais de maior impacto antrópico ao longo da série temporal.

Figura 6 – Mapas apresentando o Índice de Vegetação por Diferença Normalizada (NDVI) do município de Macururé (BA), Nordeste do Brasil. A, apresenta o mapa correspondente ao ano de 2019; B, ao ano de 2020; C, ao ano de 2021; D, ao ano de 2022; E, ao ano de 2023; F ao ano de 2024 e G ao ano de 2025

A (Figura de 6F) evidencia o cenário mais crítico da série, com ampla predominância da cor vermelha, sinalizando degradação severa da vegetação e possível intensificação da desertificação, típica das regiões do polígono das secas (IBGE, 2021). Na (Figura 6G), embora haja leve recuperação em algumas áreas isoladas, o quadro geral permanece comprometido.

e 0,39. A vegetação densa é reduzida a 2,0 km<sup>2</sup>, enquanto áreas com vegetação moderada aumentam para cerca de 4,5 km<sup>2</sup>; (Figura 6D) apresenta-se uma das maiores quedas, com apenas 1,6 km<sup>2</sup> de vegetação densa e quase 5,0 km<sup>2</sup> em transição ou degradação, com NDVI abaixo de 0,25; (Figura 6E) nota-se leve recuperação, com 2,1 km<sup>2</sup> de vegetação densa e 4,2 km<sup>2</sup> com NDVI moderado; O cenário mais crítico é observado (Figura 6F), com menos de 1,3 km<sup>2</sup> apresentando NDVI acima de 0,47. A maior parte da área estudada, aproximadamente 5,5 km<sup>2</sup>, apresenta um NDVI inferior a 0,25, indicando uma degradação significativa (Figura 6G). Embora haja uma leve melhora com 1,9 km<sup>2</sup> de vegetação densa, os dados mostram que cerca de 4,8 km<sup>2</sup> ainda se encontram em estado crítico ou em processo de recuperação lenta.

As regiões urbanizadas, áreas ao redor do lixão municipal e áreas adjacentes aos cursos d'água, como o Rio Timtim e o Rio Macururé, mostraram um NDVI consistentemente baixo (< 0,3). Isso indica não só a vulnerabilidade ambiental desses locais, mas também a possível contaminação e deterioração das margens dos rios.
