UNIVERSIDADE DO ESTADO DA BAHIA
DEPARTAMENTO DE CIÊNCIAS EXATAS E DA TERRA
CURSO DE BACHARELADO EM URBANISMO

**ESPAÇO PÚBLICO E MICROACESSIBILIDADE: ANÁLISE DOS TRAJETOS A
UMA ESTAÇÃO DE METRÔ**

Monografia aprovada como requisito de obtenção de grau do curso de Bacharel em Urbanismo da Universidade do Estado da Bahia (UNEB), Departamento de Ciências Exatas e da Terra.

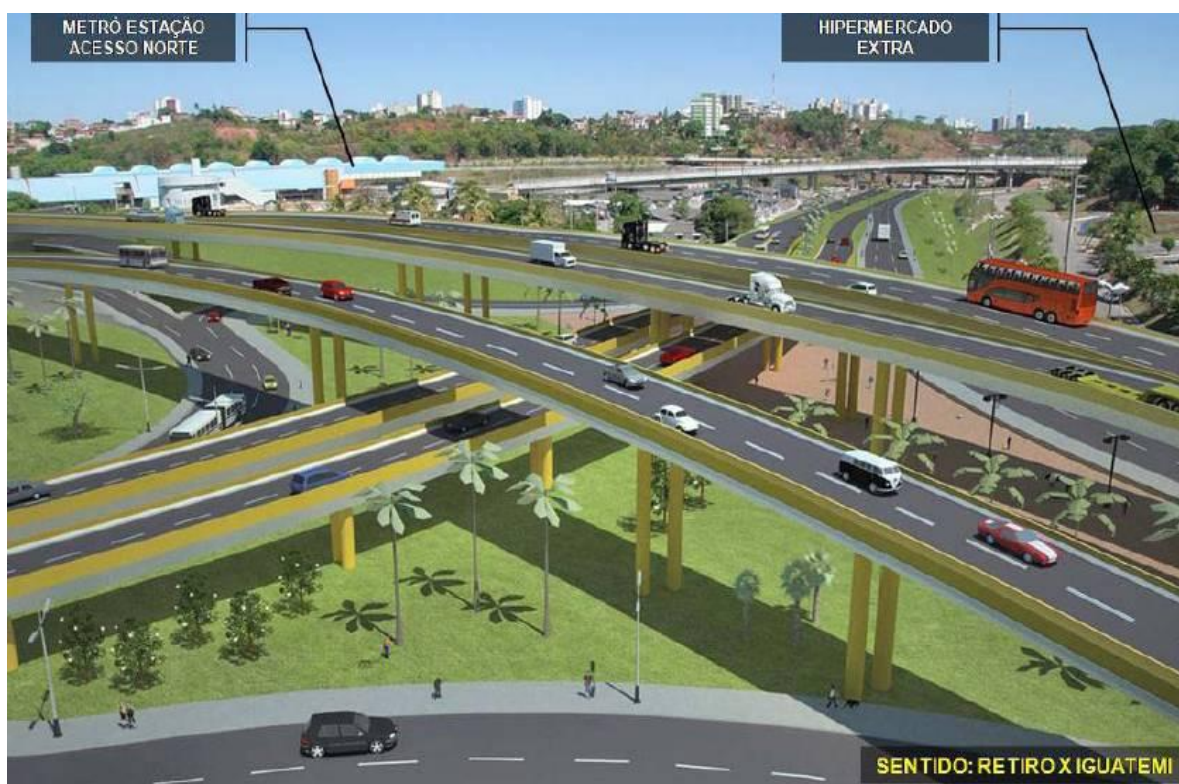
Na Rótula do Abacaxi, foi construído o sistema viário denominado de “Via Expressa (Figura 03)”, localizado no Centro Municipal Retiro Acesso Norte da cidade do Salvador-BA, visando favorecer o fluxo de pessoas, bens e mercadorias que circulam nesta localidade.

Figura 03- Simulação da Rótula do Abacaxi em 2013

Este sistema viário já vem trazendo fortes transformações na sua área de influência com intervenção física e segregação dos fluxos em diferentes níveis. Além do exposto, segundo a SEDUR (2012), é:

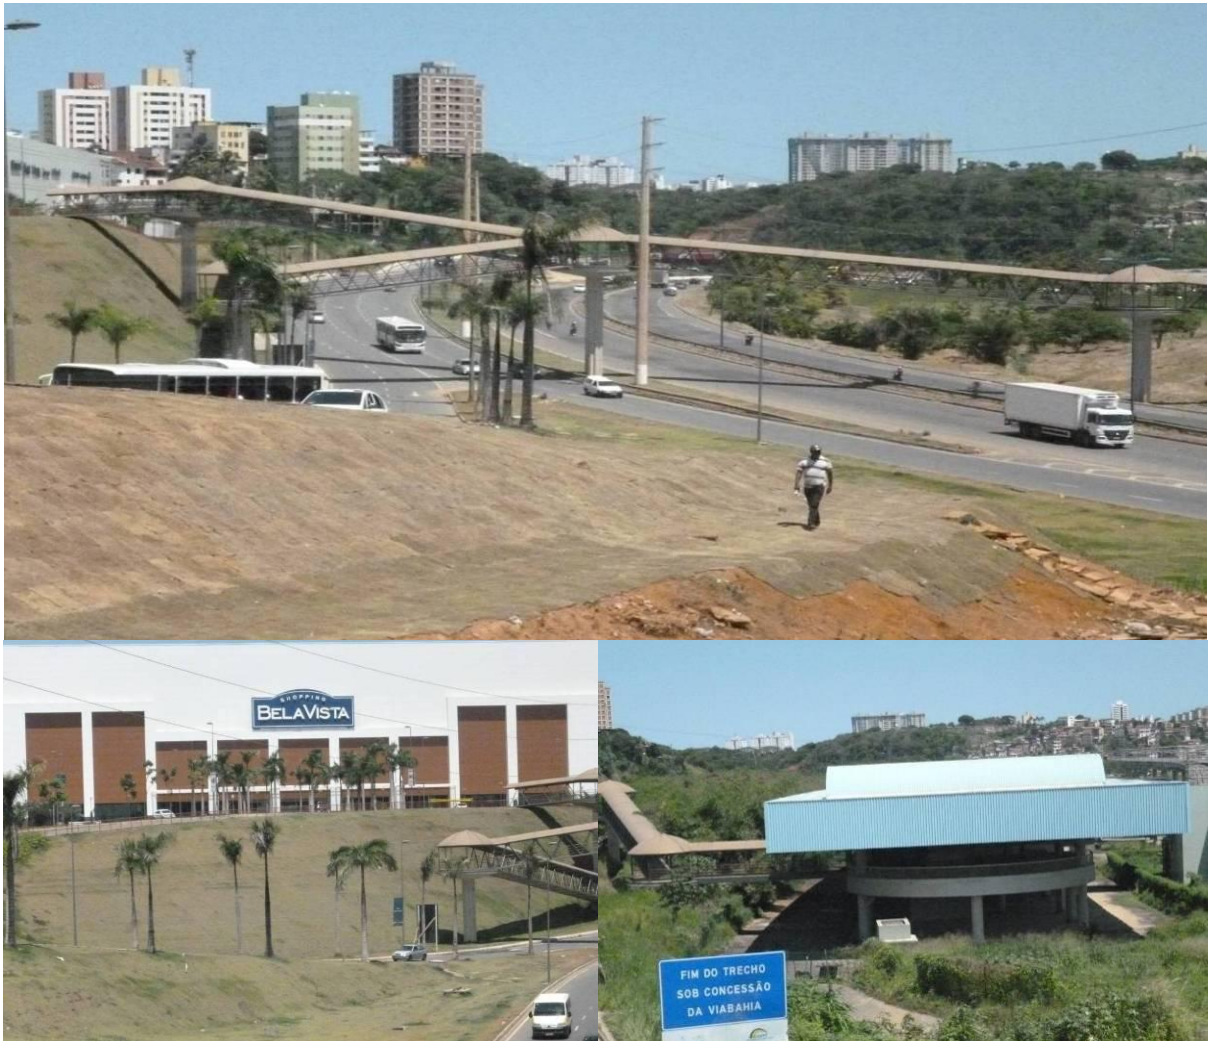
Figura 04- Passarela ligando o HBV à Estação Metroviária Acesso Norte

É importante ressaltar que ínfimos investimentos vêm sendo feitos em infraestrutura para facilitar a Microacessibilidade no deslocamento à Estação Metroviária; porém, um dos mais visíveis foi feito por iniciativa privada, como passarela (Figura 04) que faz a ligação do *shopping* Bela Vista à esta Estação. Uma passarela semiutilizada porque as pessoas não a utilizam plenamente em decorrência da Estação ainda não está em funcionamento. Enquanto isto, os pedestres do Pau Miúdo encontram inúmeras dificuldades no trajeto à Estação e até mesmo ao próprio *shopping*.

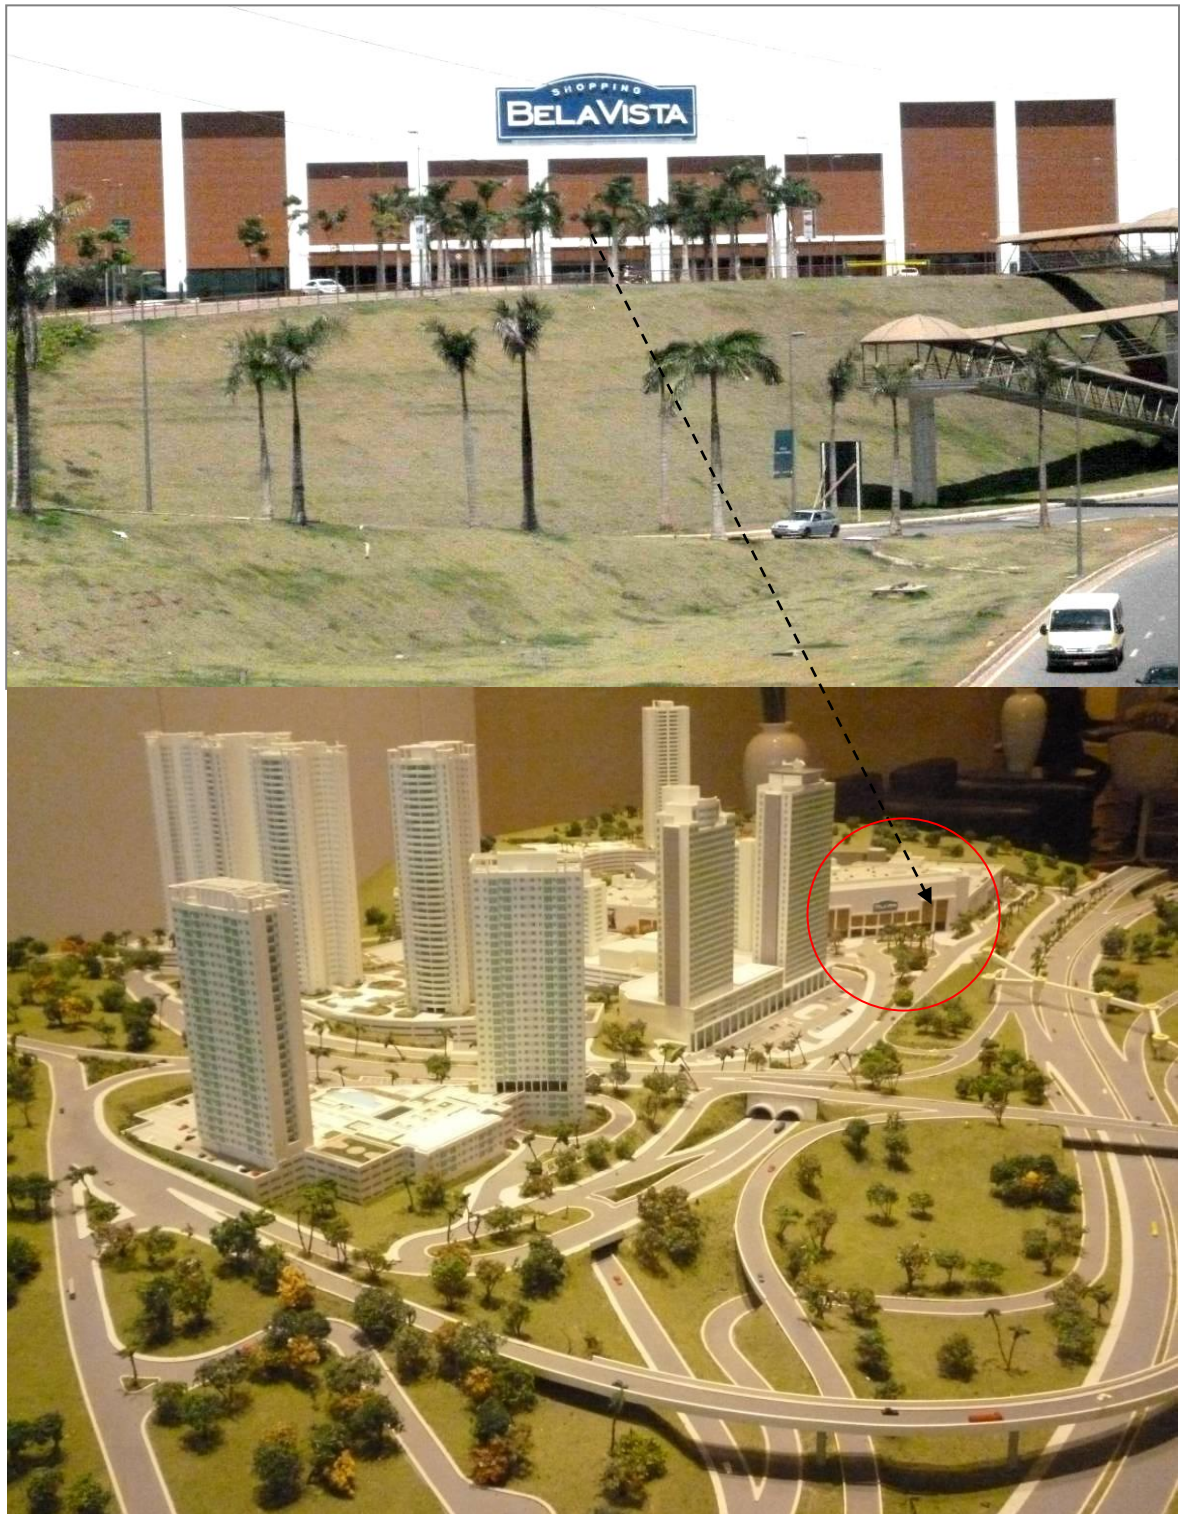
Figura 06- *Shopping Bela Vista* e sua estrutura Viária

O *shopping* oferece diversos tipos de comércios e serviços, elementos essenciais para atração de consumidores. Com a Estação do Metrô em funcionamento e uma Microacessibilidade de qualidade pode atrair pessoas, não só do bairro Pau Miúdo, mais de diversas áreas da cidade do Salvador. O importante é que, assim como a área de estudo, nota-se que o *shopping* Bela Vista vem sendo pensado para os carros em detrimento dos pedestres (Figura 06).

O exemplo do *shopping* Bela Vista é somente para ilustrar o descaso com a Microacessibilidade, o que dificulta ou impede o deslocamento de pedestres para Espaços Públicos. Além disto, exemplificar que este descaso não ocorre somente na área de estudo, mas também no seu entorno e em várias áreas da cidade de Salvador.

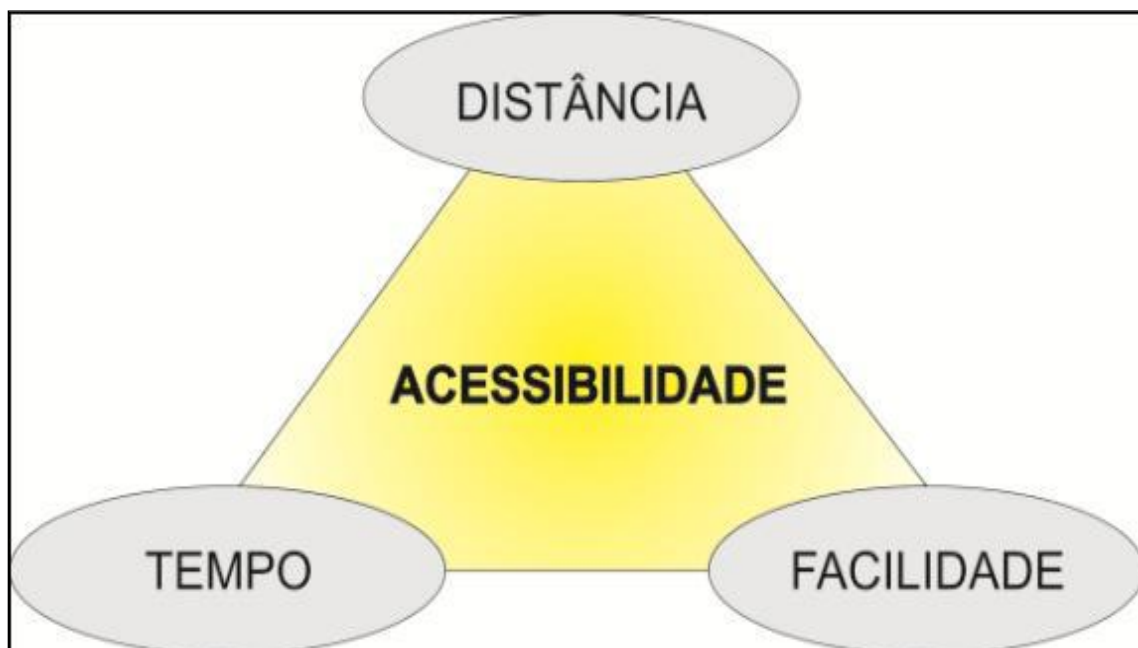
Antes de mostrar os fatores que influenciam na Microacessibilidade, faz-se necessário, de acordo com Campêlo (2011), relatar sobre os que influenciam a acessibilidade de modo geral, no âmbito da mobilidade urbana; são três e primordiais fatores: distância, tempo e facilidade (Figura 13).

Figura 13: Tríade de fatores que influenciam a acessibilidade

Portanto, analisando o que está exposto nesta figura, vale destacar que, de acordo com a mesma autora, a acessibilidade, com o fator distância, diz respeito ao percurso percorrido para alcançar o destino desejado. A acessibilidade temporal equivale ao tempo gasto, já a facilidade é entendida como o terceiro fator a

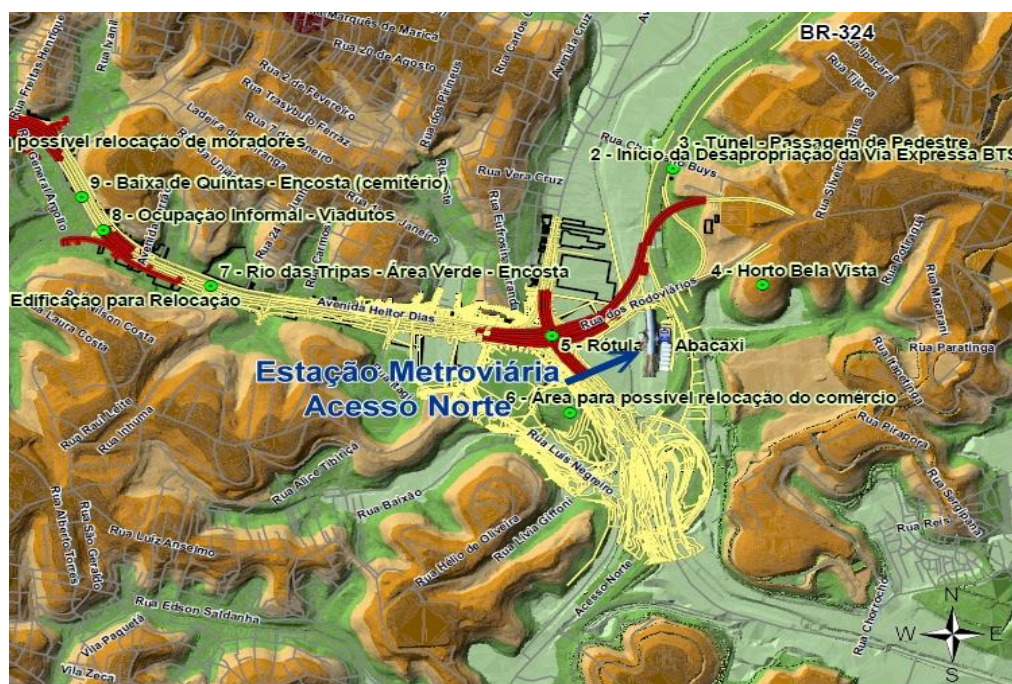
Ainda em relação a esta Estação, Oliveira (2013) ressalta que ela se encontra em uma região de vale com cotas que variam de 14m à 77m portanto, é considerada uma região acidentada o que a princípio torna-se uma característica importante que deve ser levada em consideração no deslocamento dos modos não motorizados.

Figura 19- Topografia da área onde se localiza a Estação Metroviária Acesso Norte

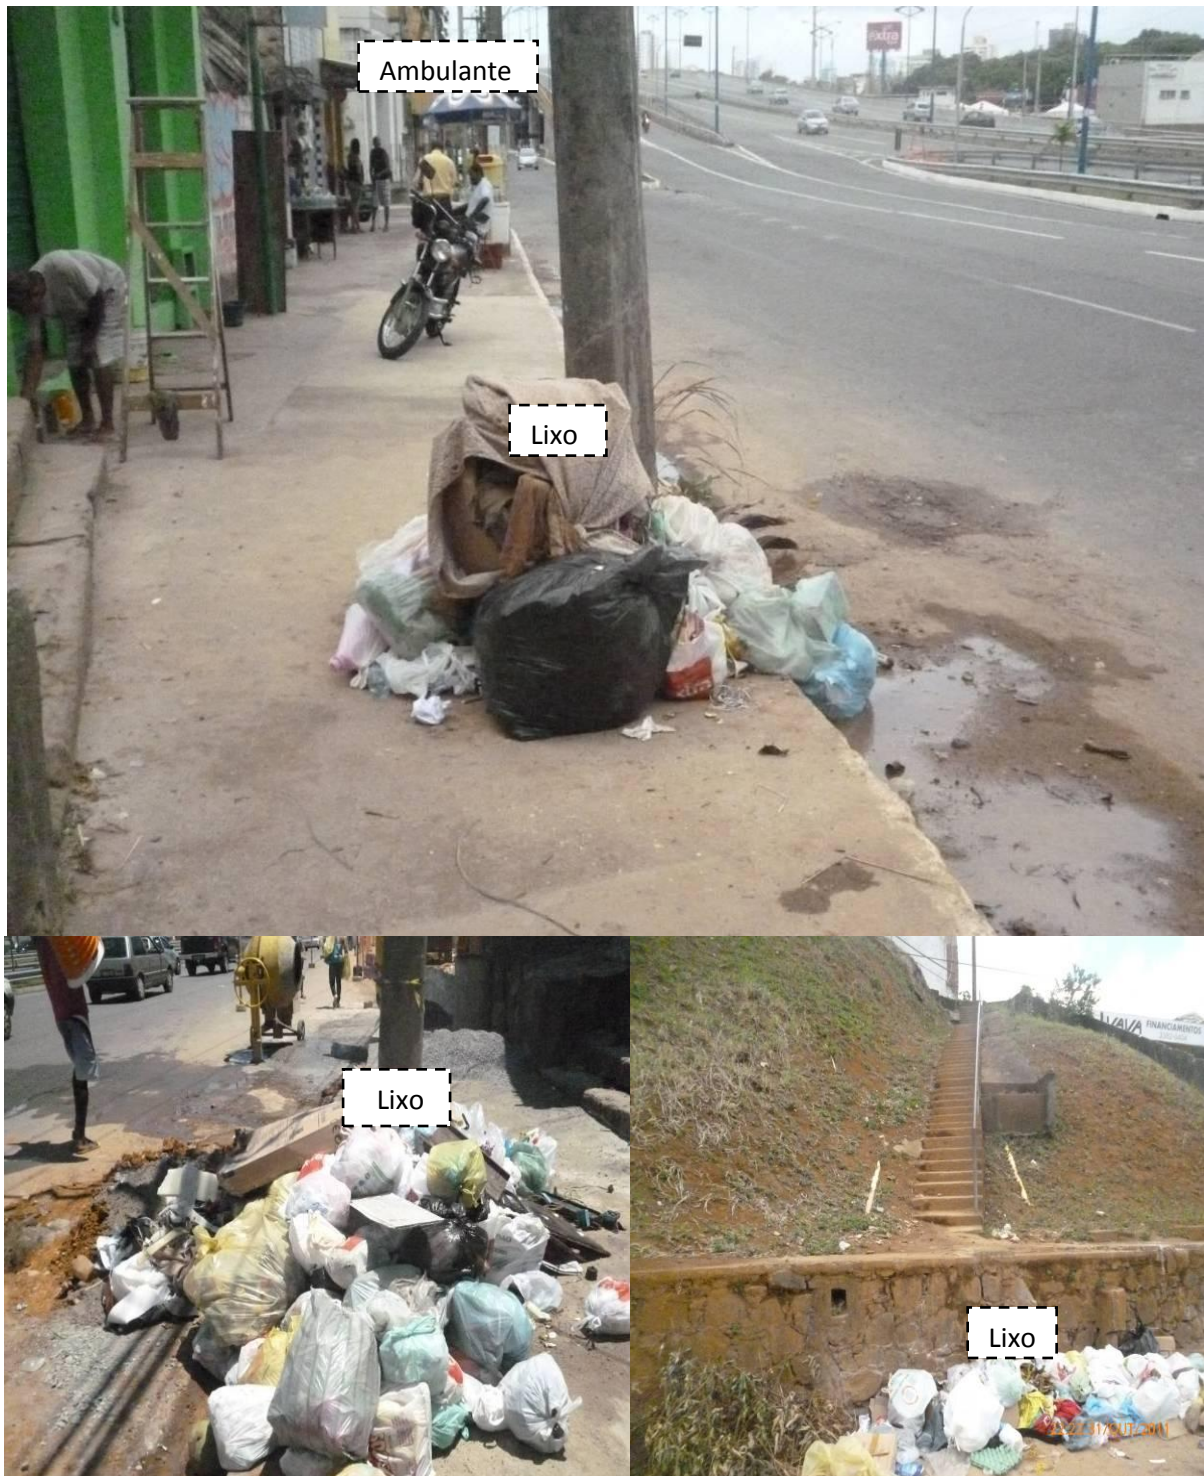
Figura 26- Lixo e vendedor ambulante

A questão dos resíduos sólidos é uma das principais barreiras que impedem ou dificultam a Microacessibilidade na Avenida Heitor Dias. Nesta imagem do trecho, identifica-se também a presença de ambulantes na via destinada aos pedestres, contudo, posteriormente serão mostrados outros tipos de barreiras nesta Avenida.

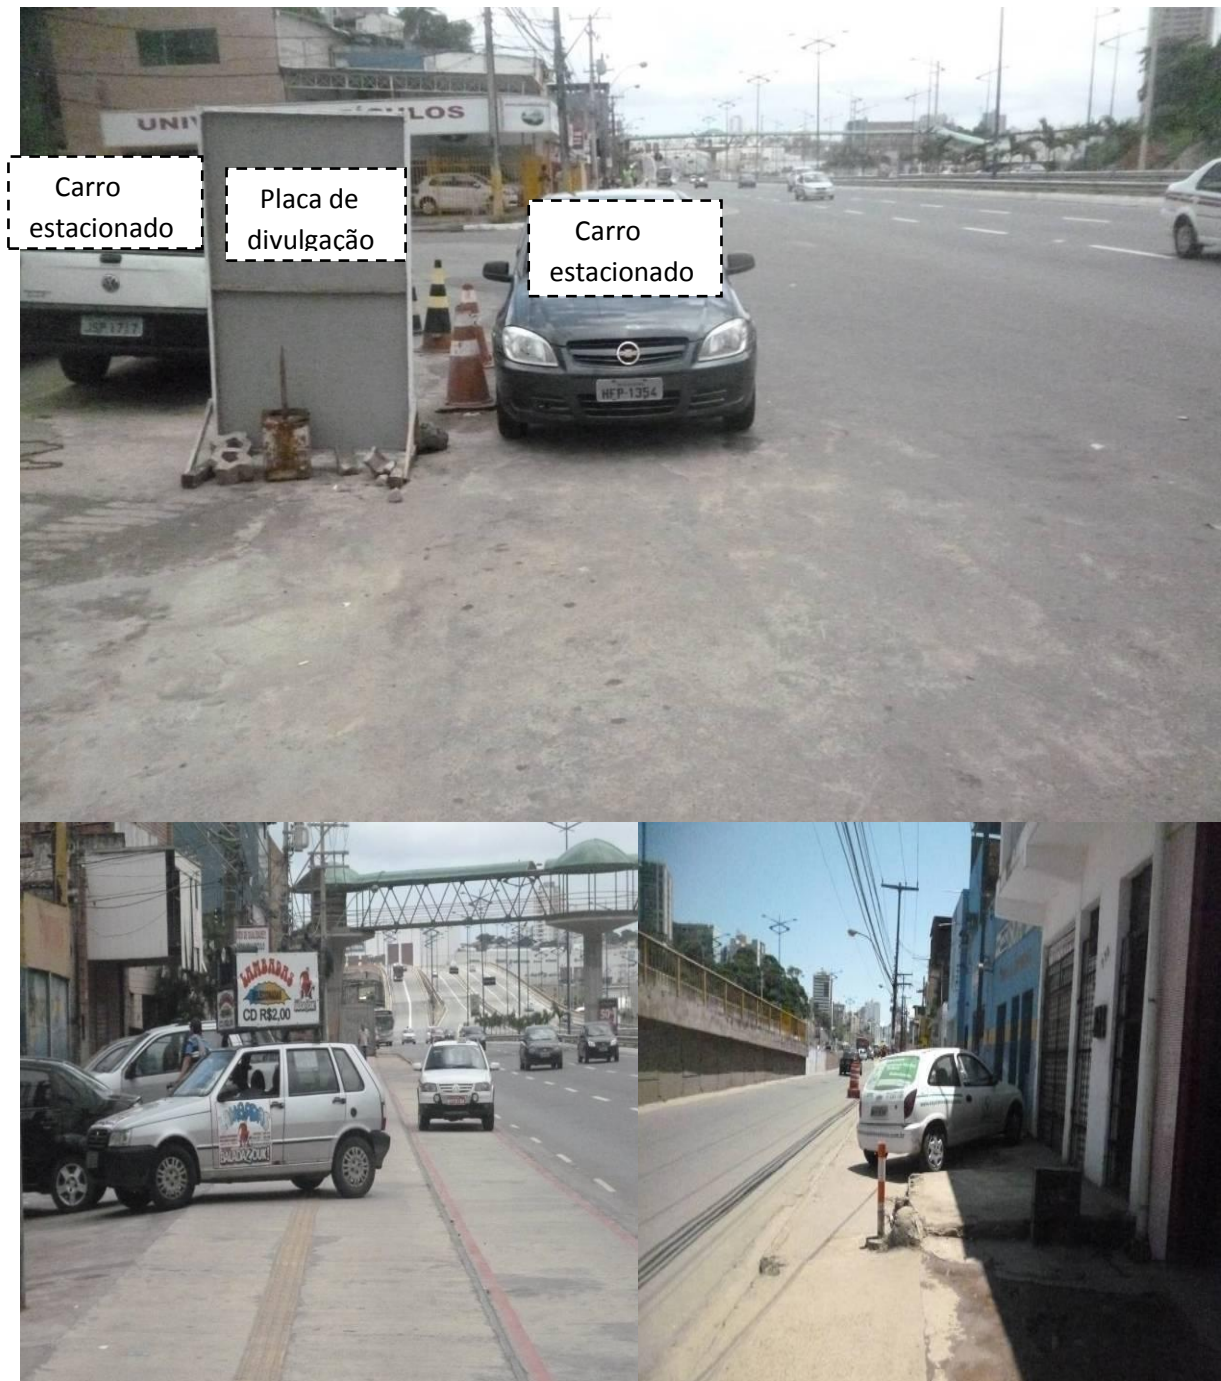
Figura 27- Placa de divulgação e carros estacionados

Na Figura 27 observa-se outro tipo de barreiras muito marcante para os pedestres que circulam na Avenida Heitor Dias, as quais são inúmeros carros estacionados nos passeios e nas calçadas. Este tipo de barreira pode ser encontrado em qualquer hora dia, seja nos horários de pico ou não. É um tipo de entrave que mais recebeu reclamação em conversas com os moradores do Pau Miúdo, os quais ressaltaram que é um problema sem fim. O segundo tipo de barreira verificada na Figura 27, é a questão das placas de divulgação. Este modelo de obstáculo, como pode ser percebido na Figura 26, muitas encontram-se até mesmo junto a carro estacionado nas vias para pedestres, dificultando ainda mais a locomoção dos transeuntes.

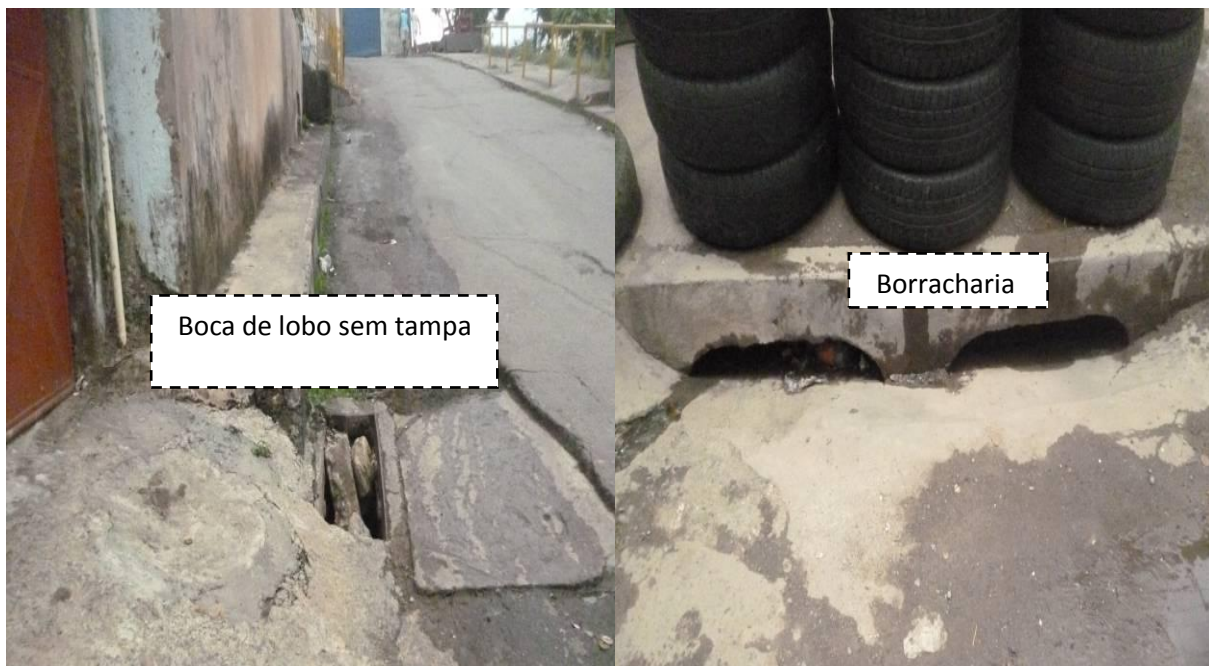
Figura 28- Boca de Lobo sem grade de proteção e serviço de borracharia

Na figura 28, mesmo sendo uma das principais barreiras na Avenida Heitor Dias, foi identificada em alguns locais deste trecho e juntamente com serviços prestados por borracharias nos passeios e nas calçadas são problemas para o deslocamento dos moradores advindos do Pau Miúdo nesta área.

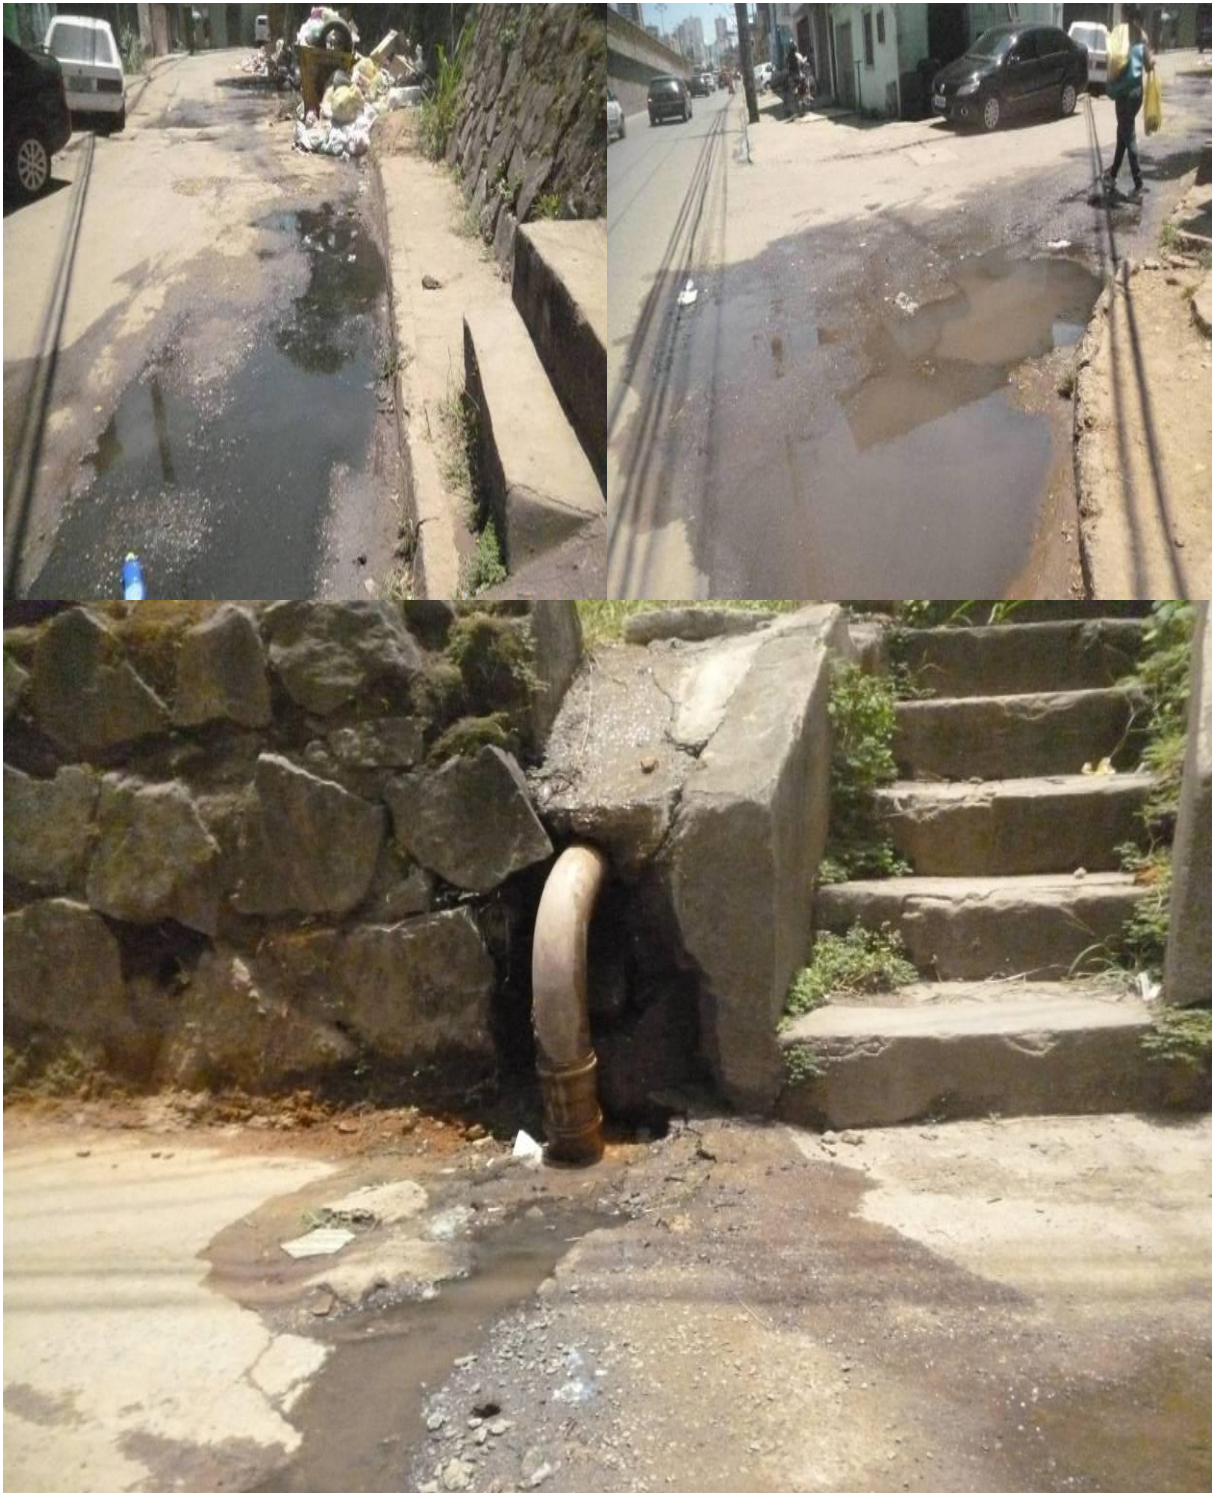
Figura 29- Esgoto a céu aberto

Os esgotos a céu aberto, como visto na Figura 29, também são barreiras encontradas por pedestres no trecho da Avenida Heitor Dias; São somente isto modelo de entrave as pessoas transeuntes nesta área.

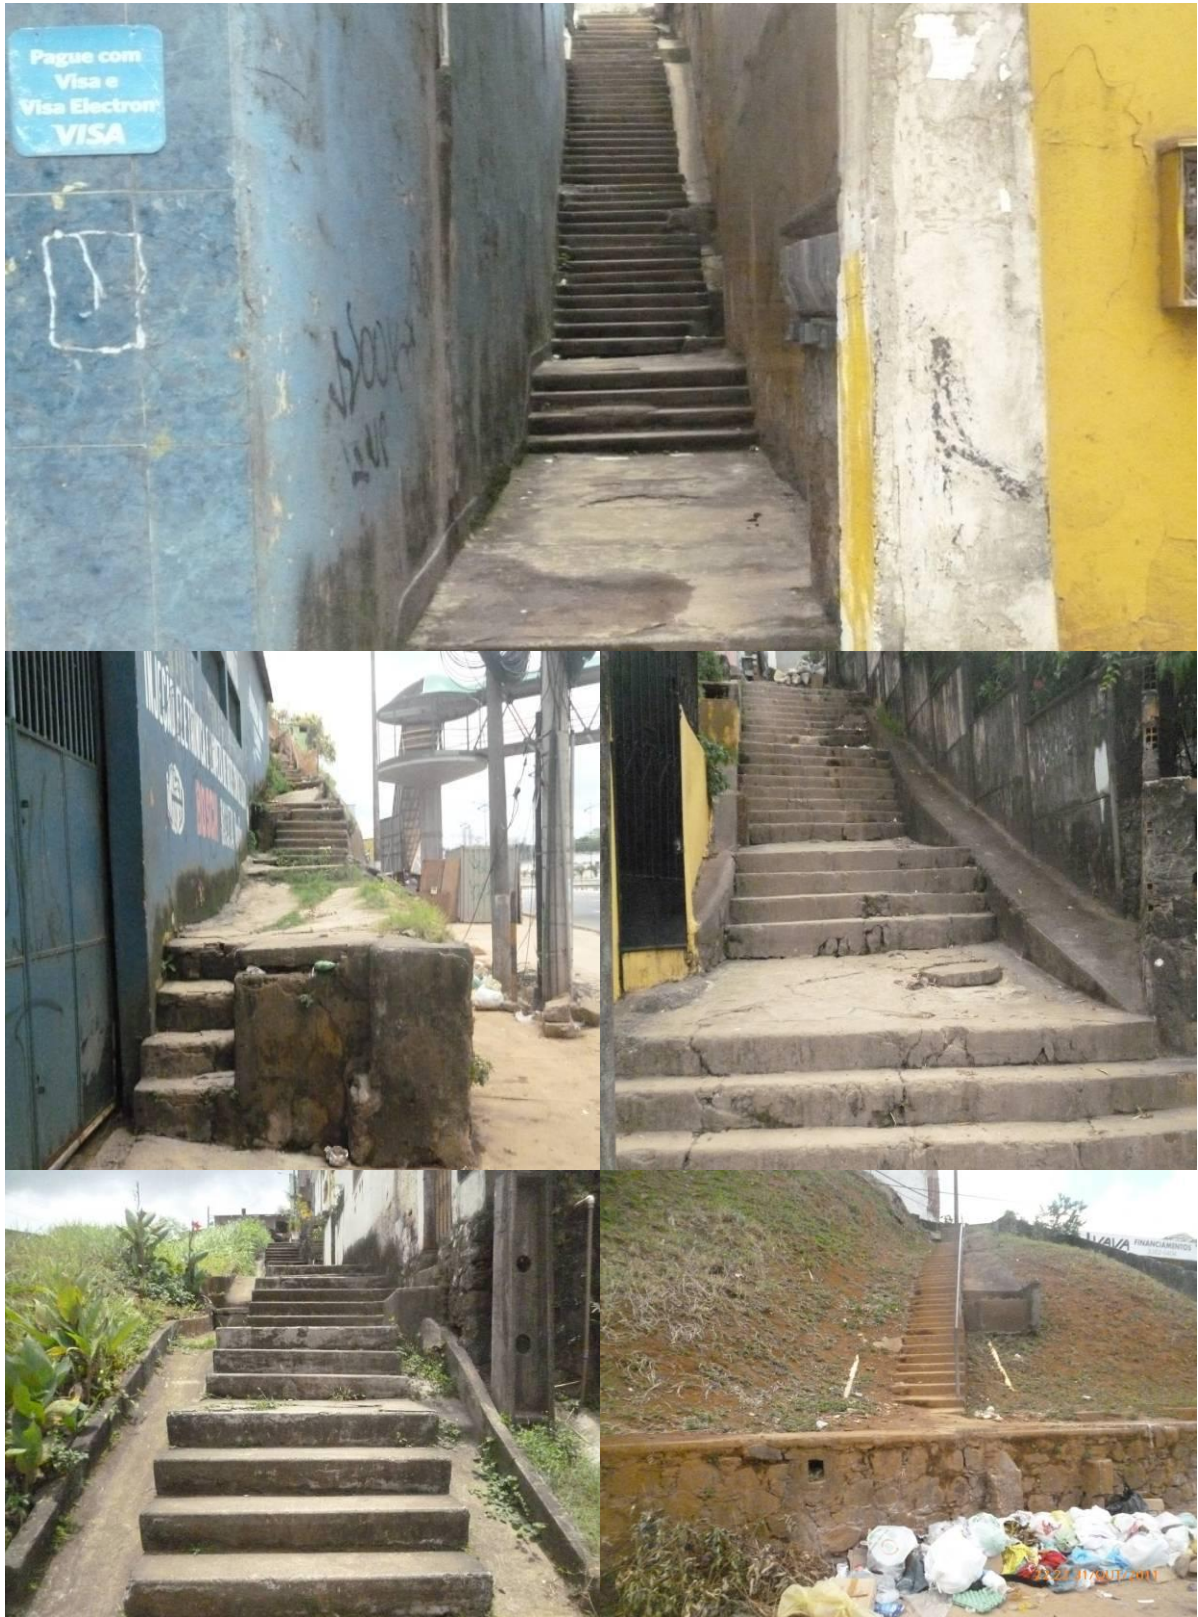
Figura 30- Escadarias com inclinação elevada

A situação das escadarias é um problema de topografia que não foi falado especificamente neste estudo, porém pode ser considerada uma barreira para pedestres, principalmente para as pessoas com restrição de mobilidade. Este tipo de barreira também impede ou dificulta os deslocamentos das pessoas por causa do esforço físico elevado que elas têm que fazer para exercer estes deslocamentos. Este tipo entrave, muitas vezes, faz com que as pessoas nem cheguem até esta Avenida, pois os deslocamentos delas iniciam-se nas suas residências.

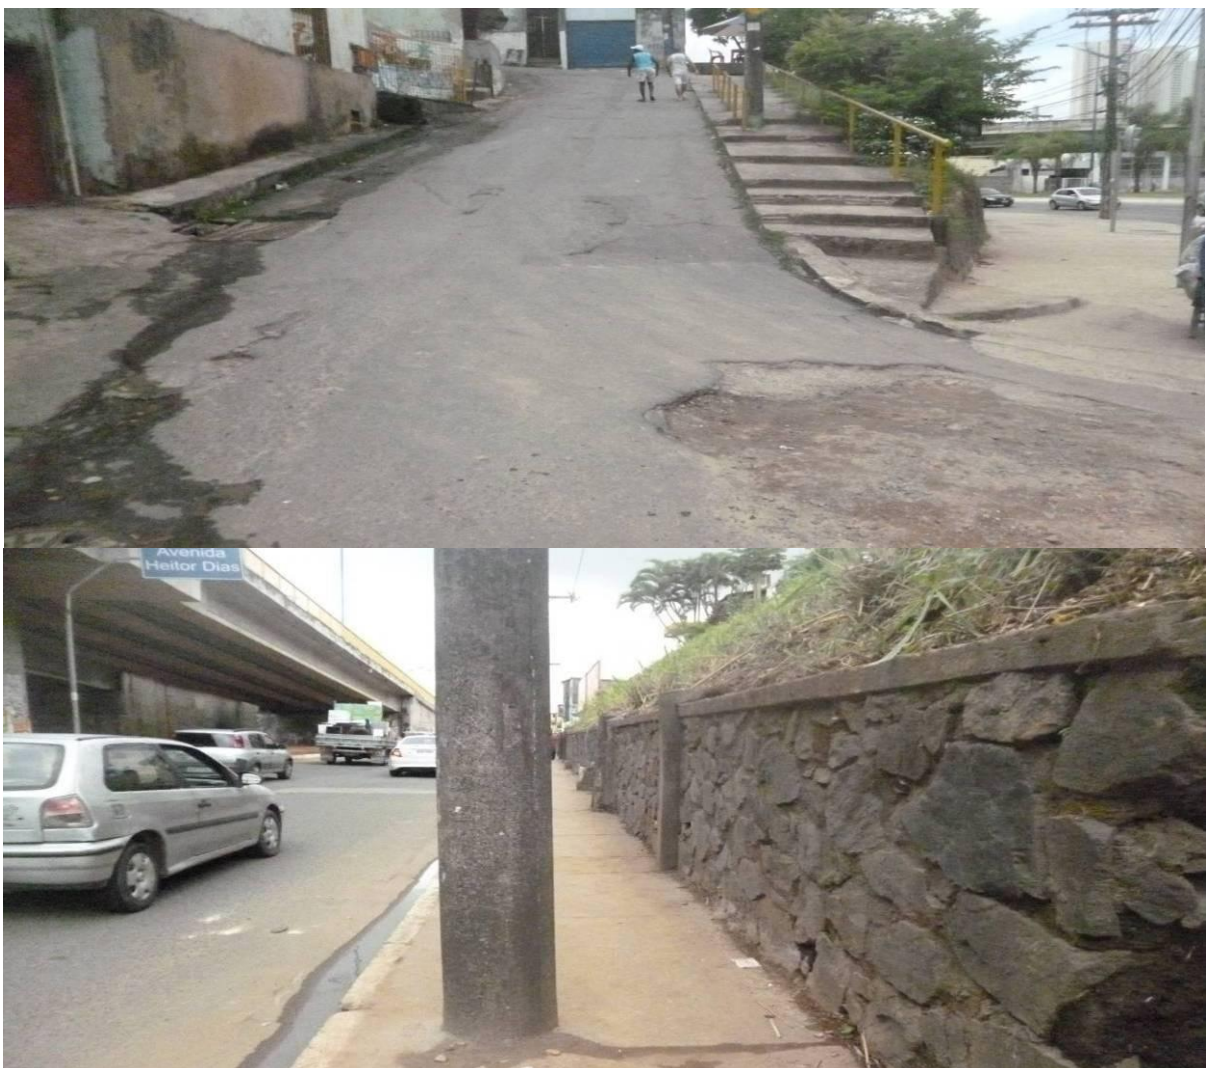
Figura 31- Ladeira extensa e Poste no passeio

As ladeiras também são problemas que estão relacionados à topografia e, assim como as escadarias, também podem ser consideradas barreiras para

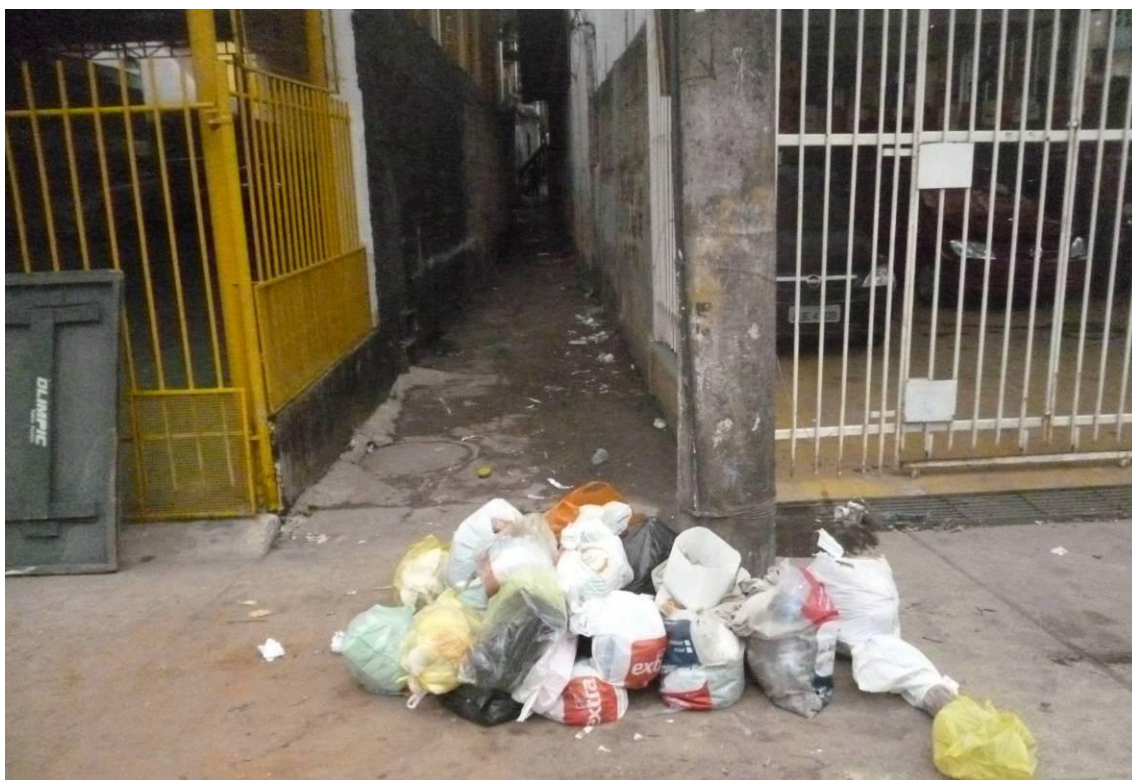
Figura 32- Rua estreita e lixo

As ruas estreitas são encontradas em algumas partes do trecho da Avenida Heitor e também podem ser consideradas como barreiras para a Microacessibilidade. Este tipo de obstáculos quando acompanhados da falta de iluminação- um Indicador do Fator Segurança, como indica Oliveira (2013); se torna uma barreira ainda maior para os transeuntes, com riscos assaltos e outros tipos de violências.

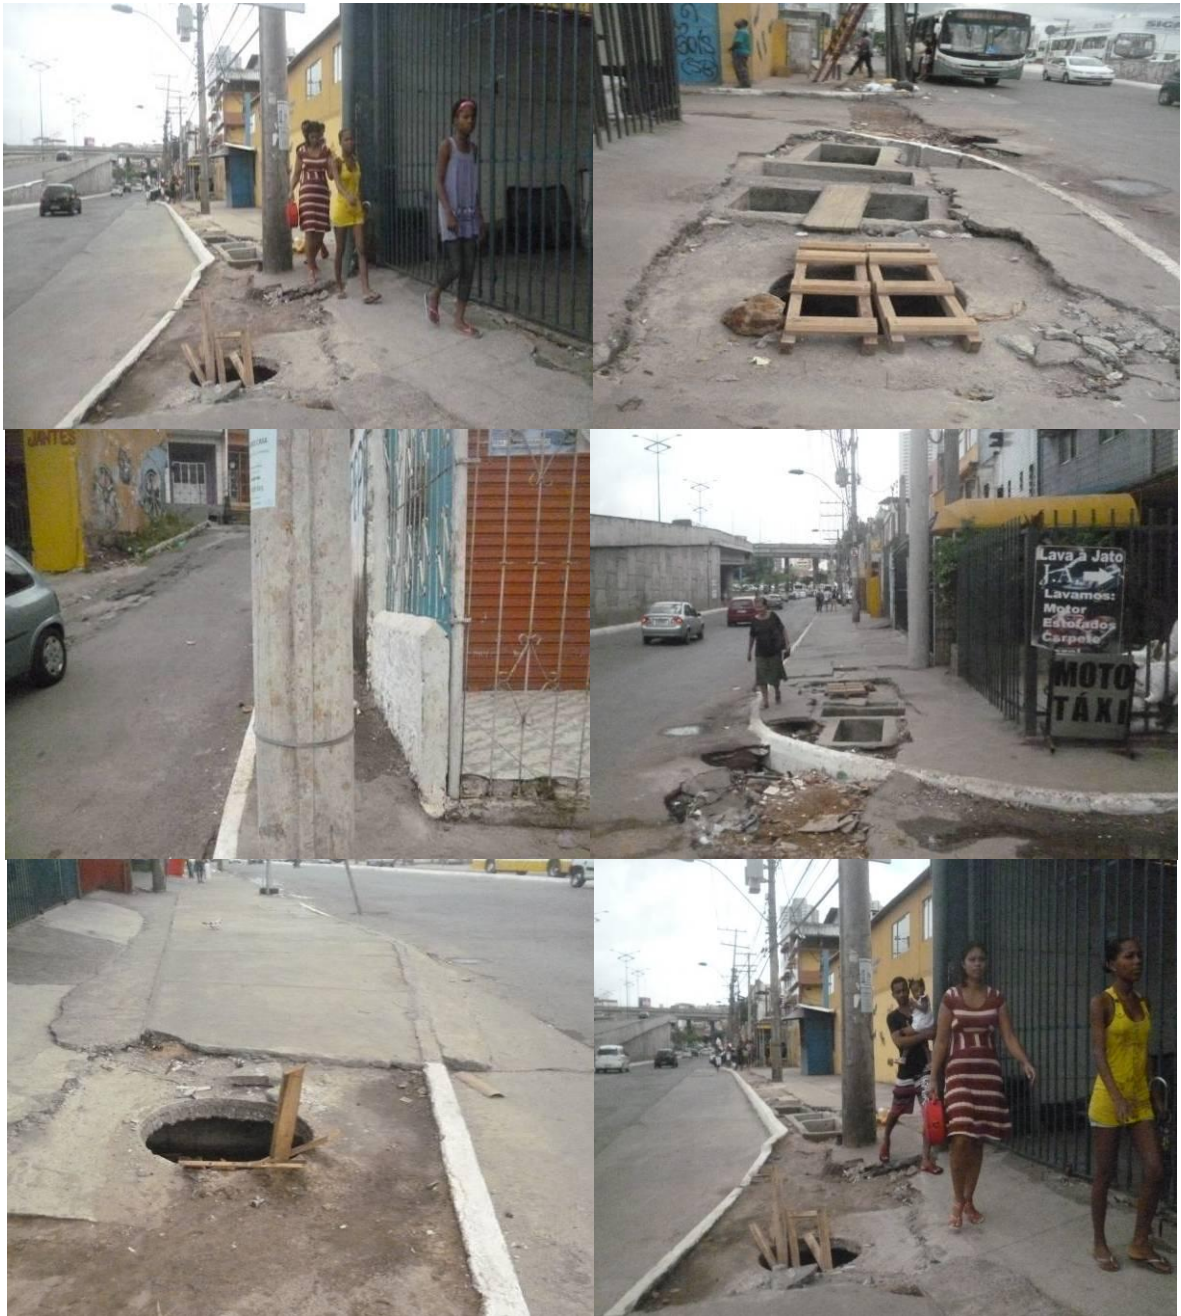
Figura 34- Boca de Lobo sem Tampa e poste no meio do Passeio

Esta figura acima mostra a realidade das condições das vias para pedestres com postes nos passeios, diminuindo o espaço de circulação para pedestres; boca de lobo sem tampa oferecendo riscos de acidentes para as pessoas que, como pode ser percebido na Figura 34, é criança, idoso, mulher e homem com criança no colo.

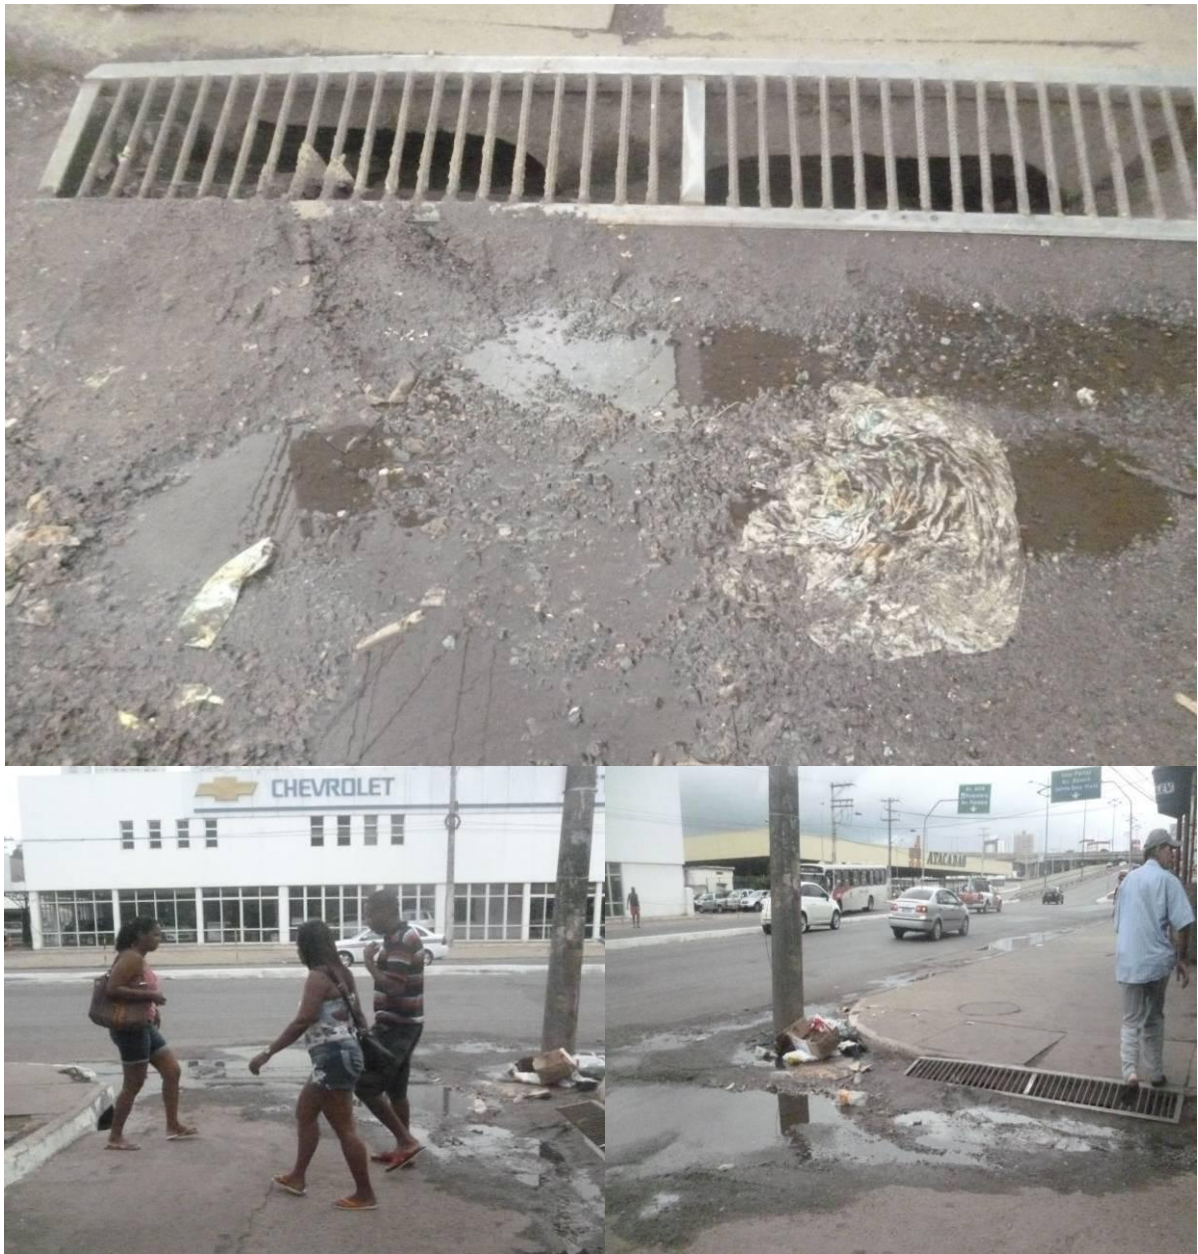
Figura 35-Esgoto escoando a céu aberto

Outro tipo de barreira para pedestres bastante comuns na Avenida Barros Reis são os esgotos a céu aberto e água empçada próximo das calçadas e dos passeios. Esta condição também se enquadra na teoria de Campêlo (2011), pois é um entrave que não beneficia o deslocamento do meio de locomoção Não Motorizado a pé.

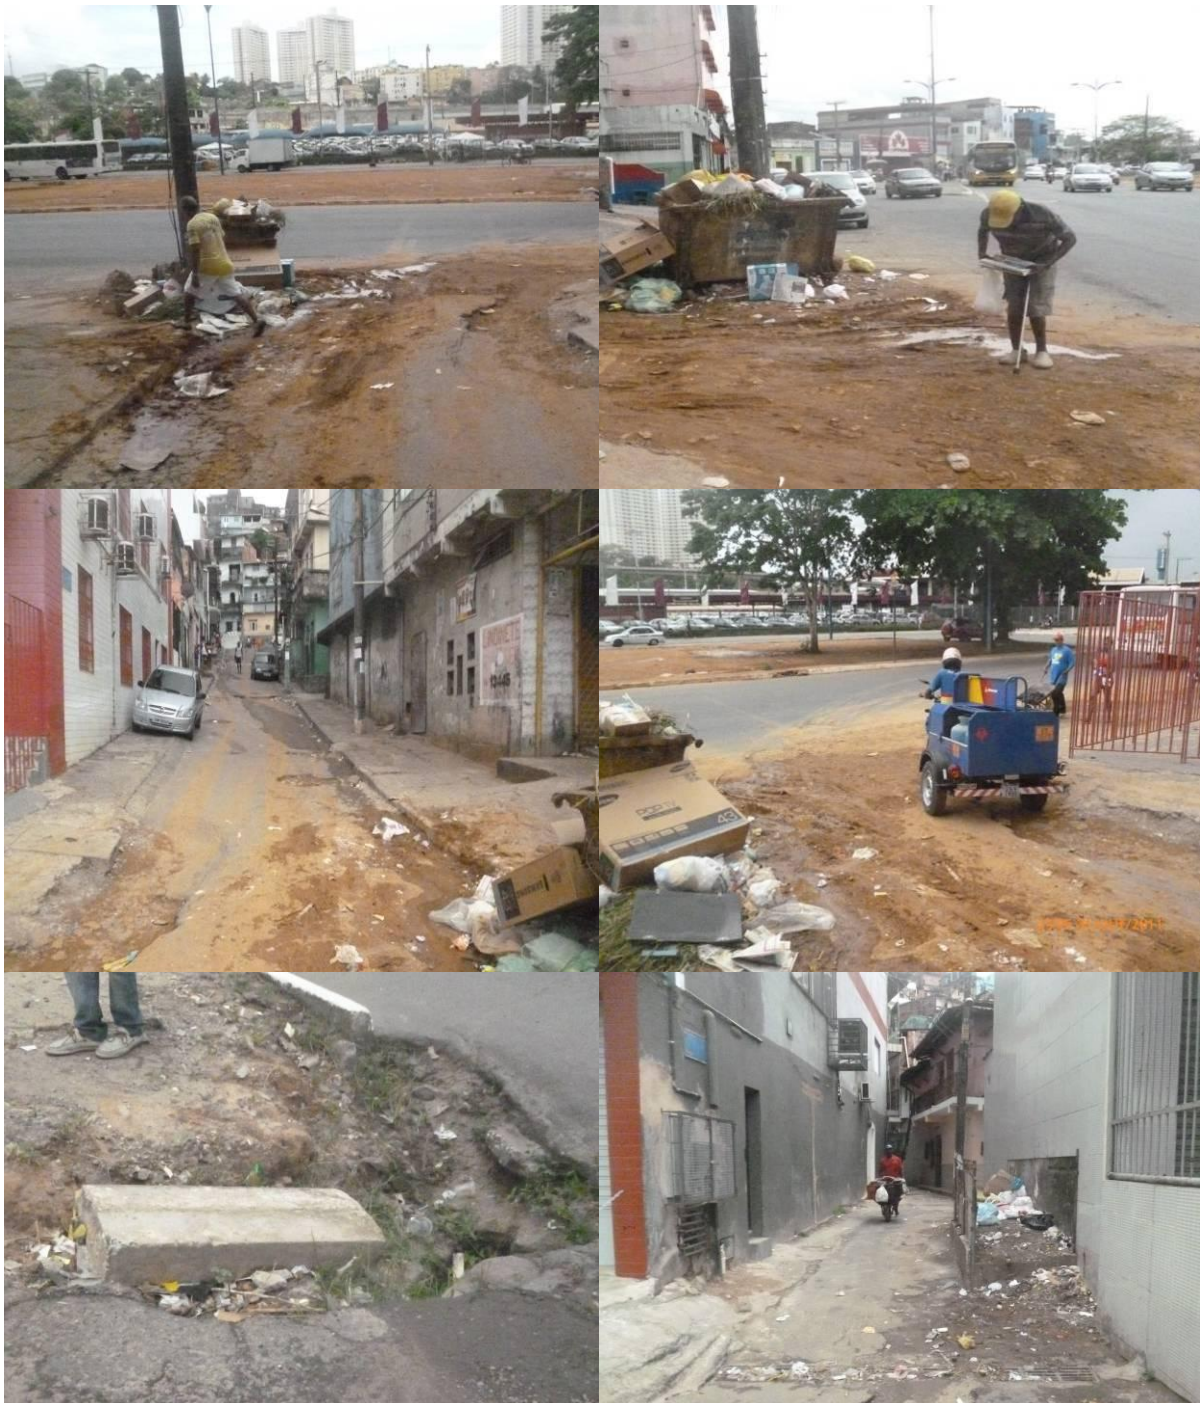
Figura 36- Ruas esburacadas com lixo, entulho e lama

A Figura 36 retrata de forma bem clara alguns tipos de barreiras consideradas neste estudo. São ruas esburacadas e resíduos sólidos nos limites das vias para pedestres. Estes entraves dificultam os microacessibilidade tanto para as pessoas com restrição de mobilidade, quanto para as sem restrição. Neta imagem, portanto é
