UNIVERSIDADE DO ESTADO DA BAHIA
DEPARTAMENTO DE CIÊNCIAS EXATAS E DA TERRA
CURSO DE BACHARELADO EM URBANISMO

**ESPAÇO PÚBLICO E MICROACESSIBILIDADE: ANÁLISE DOS TRAJETOS A
UMA ESTAÇÃO DE METRÔ**

Monografia aprovada como requisito de obtenção de grau do curso de Bacharel em Urbanismo da Universidade do Estado da Bahia (UNEB), Departamento de Ciências Exatas e da Terra.

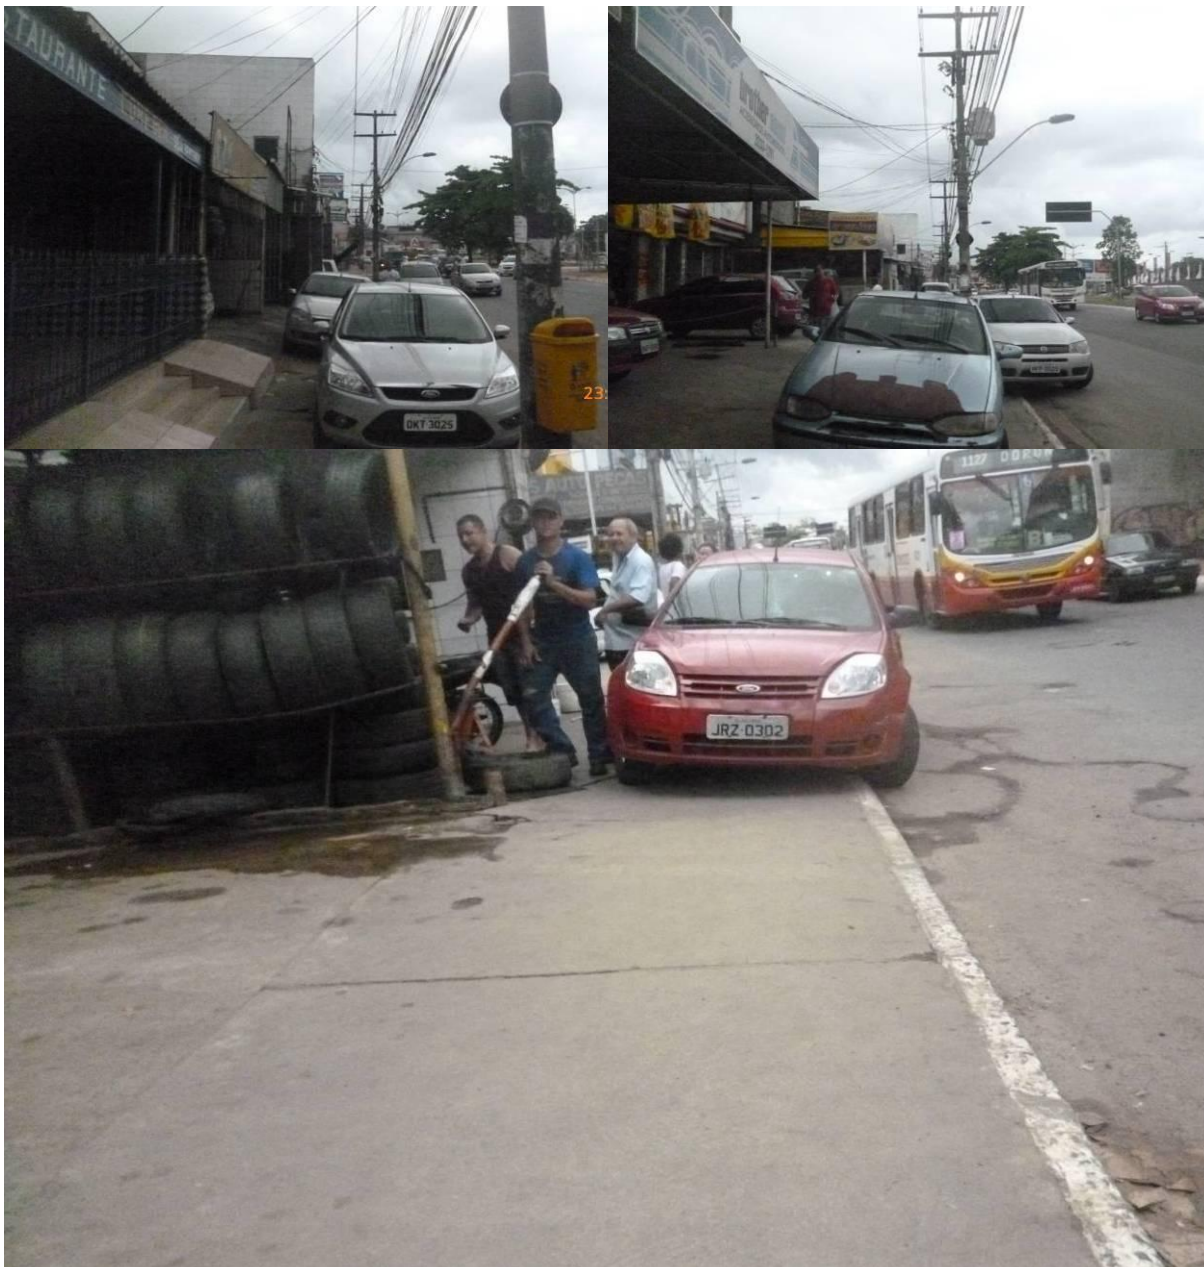
Figura 37- Carros estacionados nos Passeios e borracharia

Os carros estacionados nas calçadas e nos passeios, bem como os serviços de oficinas e borracharias na Avenida Barros Reis (Figura 37) têm presença corriqueira nesta região. Assim como na Avenida Heitor Dias, esta é uma situação que ocorre frequentemente e a qualquer hora na Barros Reis, seja em horários de pico ou não.

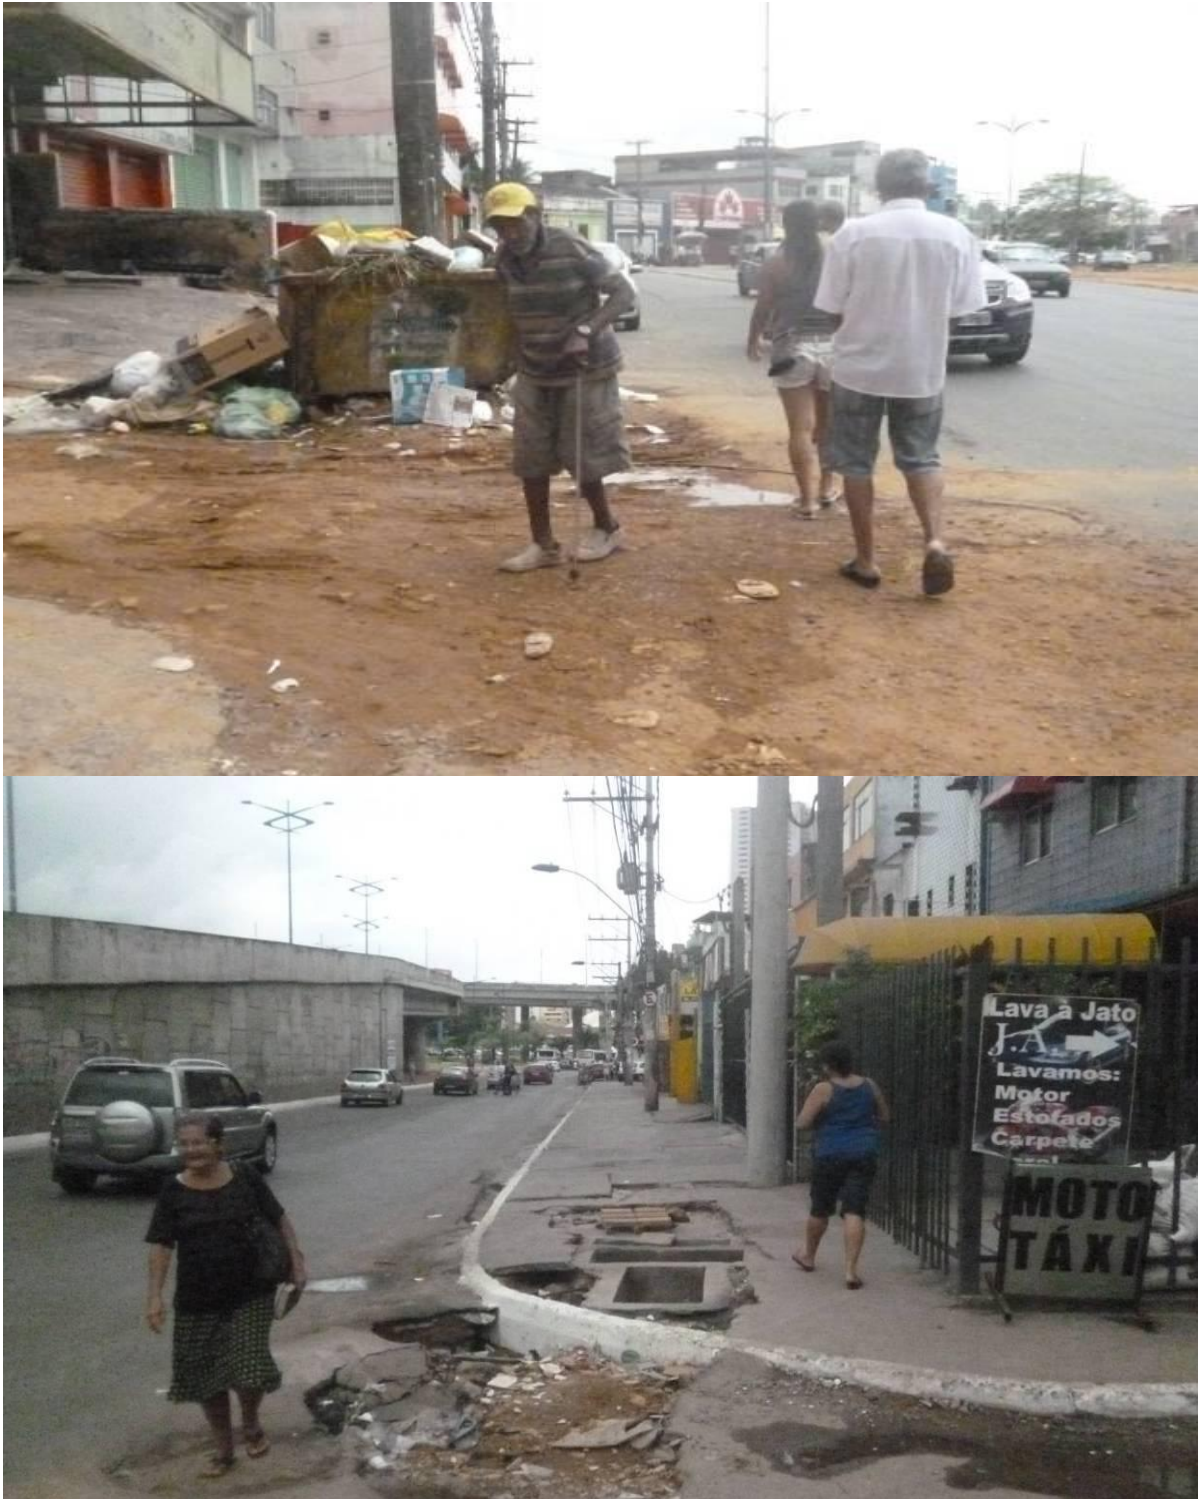
Figura 38-Risco de atropelamento

Já a Figura 38, resume bem possíveis consequências das barreiras existentes na Avenida Barros Reis. Com os obstáculos, os pedestres com restrição de mobilidade ou não, precisam desviar para fora da via para eles. Desta forma correm risco de serem atropeladas pelos modos de locomoções Motorizados.

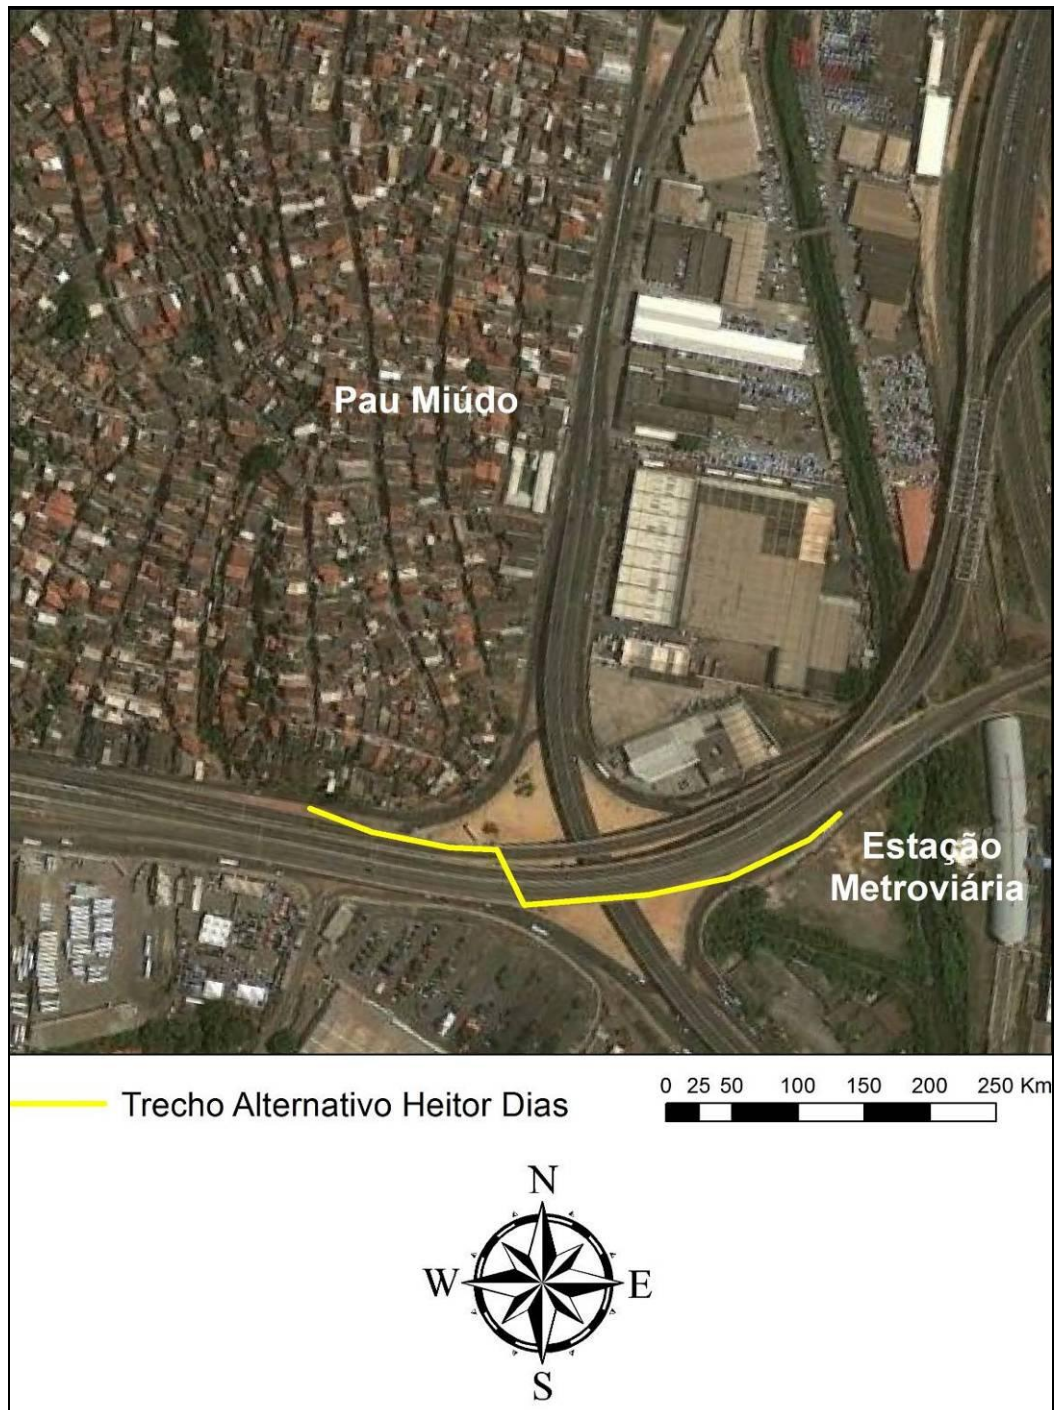
Figura 40- Trecho da Rota Alternativa para pedestres- Avenida Heitor Dias

O trecho alternativo de rota para pedestres da Avenida Heitor Dias (Figura 40) foi traçado com intuito de representação lógica para os deslocamentos a pé. Este trecho também representa grandes riscos de atropelamento para os transeuntes Não Motorizados, isto porque este trecho também passa pela Rótula do Abacaxi

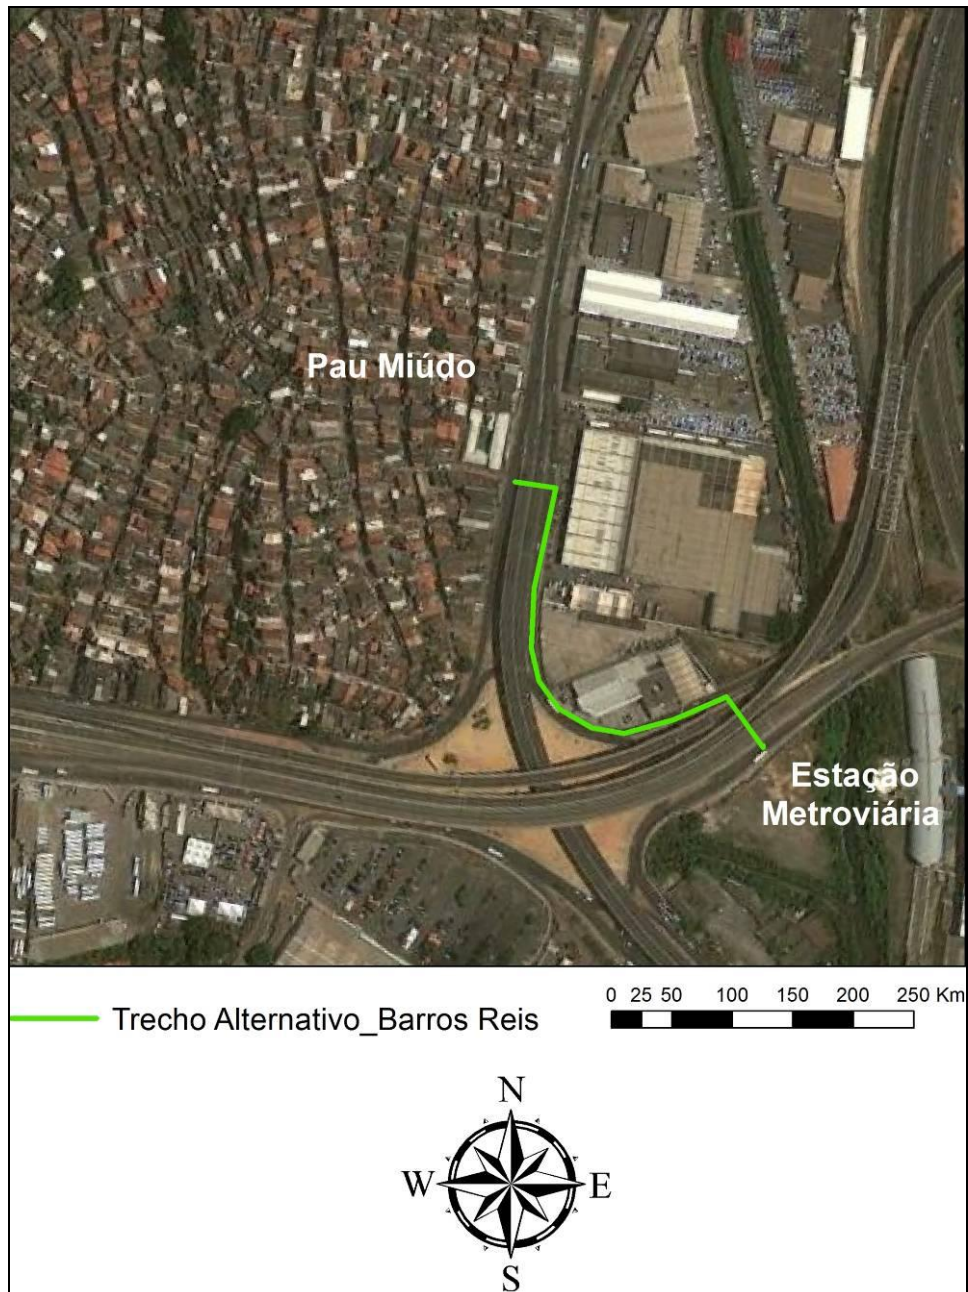
Figura 41- Trecho Alternativo de rota para pedestres- Avenida Barros Reis

Este trecho, assim como o da Avenida Heitor Dias e o principal, é um traçado lógico de rota para pedestres que faz a ligação do bairro Pau Miúdo à Estação Metroviária, passando pela Rótula do Abacaxi. Assim como as rotas anteriores, este trecho

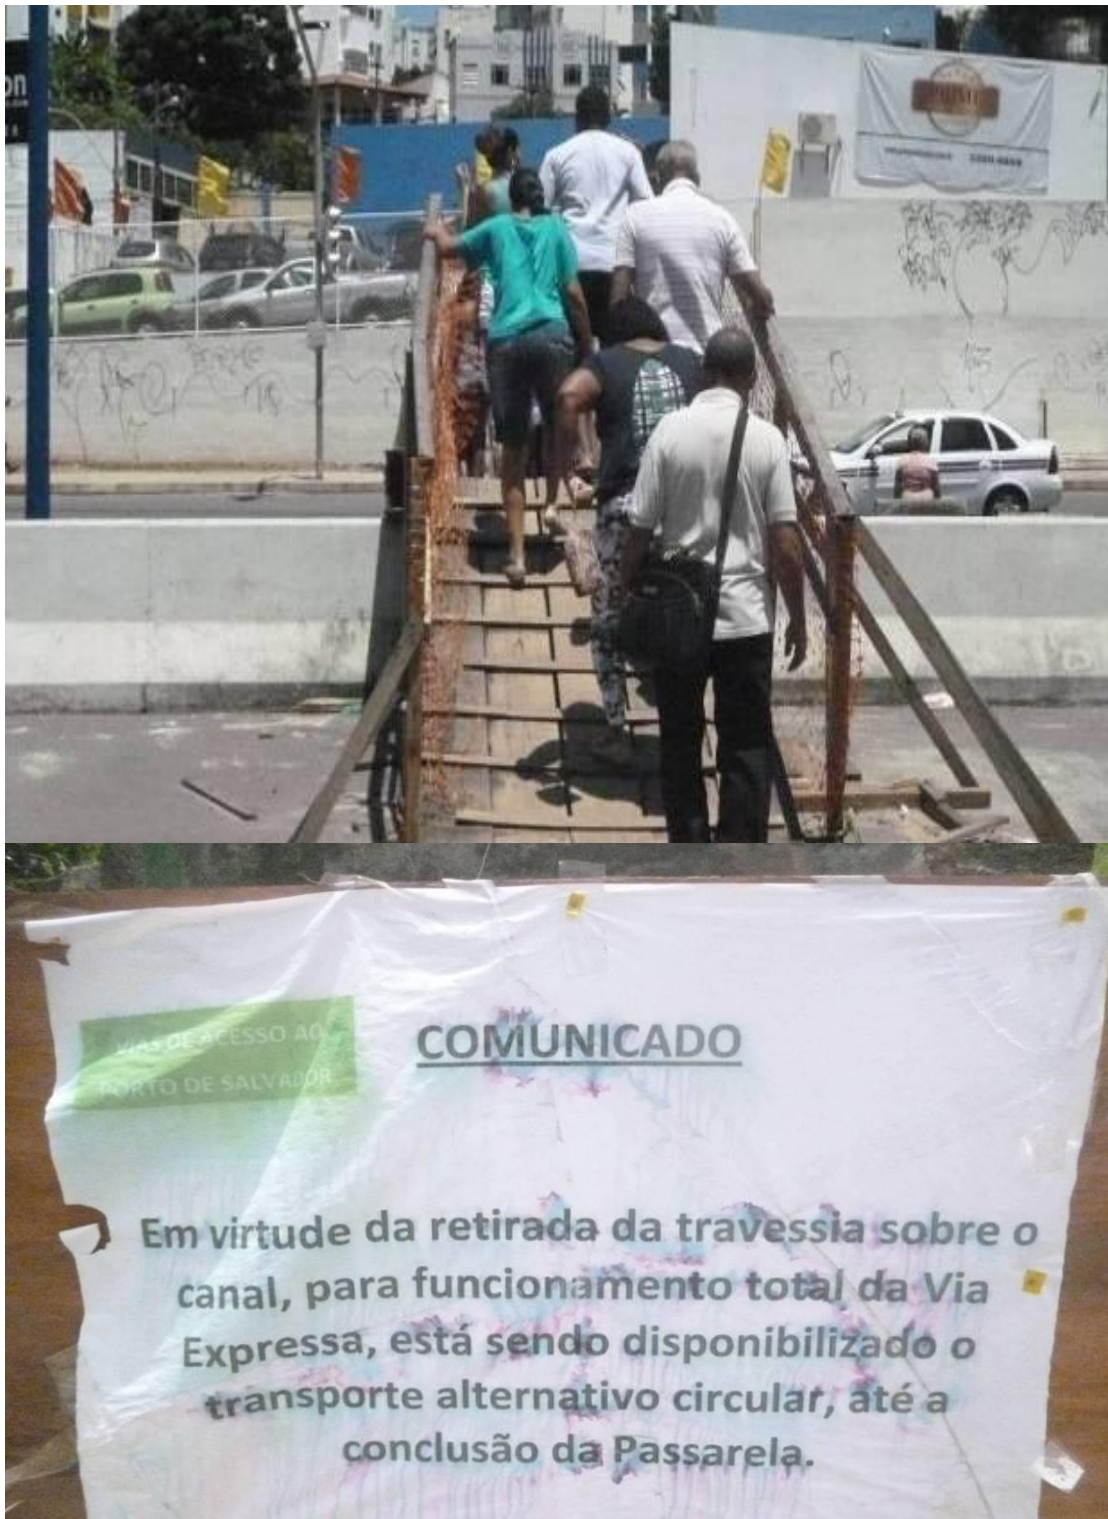
Sim, aqui tem muitos postes bem no meio dos passeios, fica um espaço apertadinho pra gente passar. Aqui também tem muito lixo e carros nos passeios, a gente tem que andar pela pista, entre os carros, é muito ruim. Aqui tem muitos riscos de atropelamento, eu não gosto muito de andar por aqui, mas é preciso. Tinha até uma ponte ali na frente, a gente usava muito ela, mas depois que inauguraram a Via Expressa, ela foi retirada.

Figura 43- Ponte improvisada que foi retirada

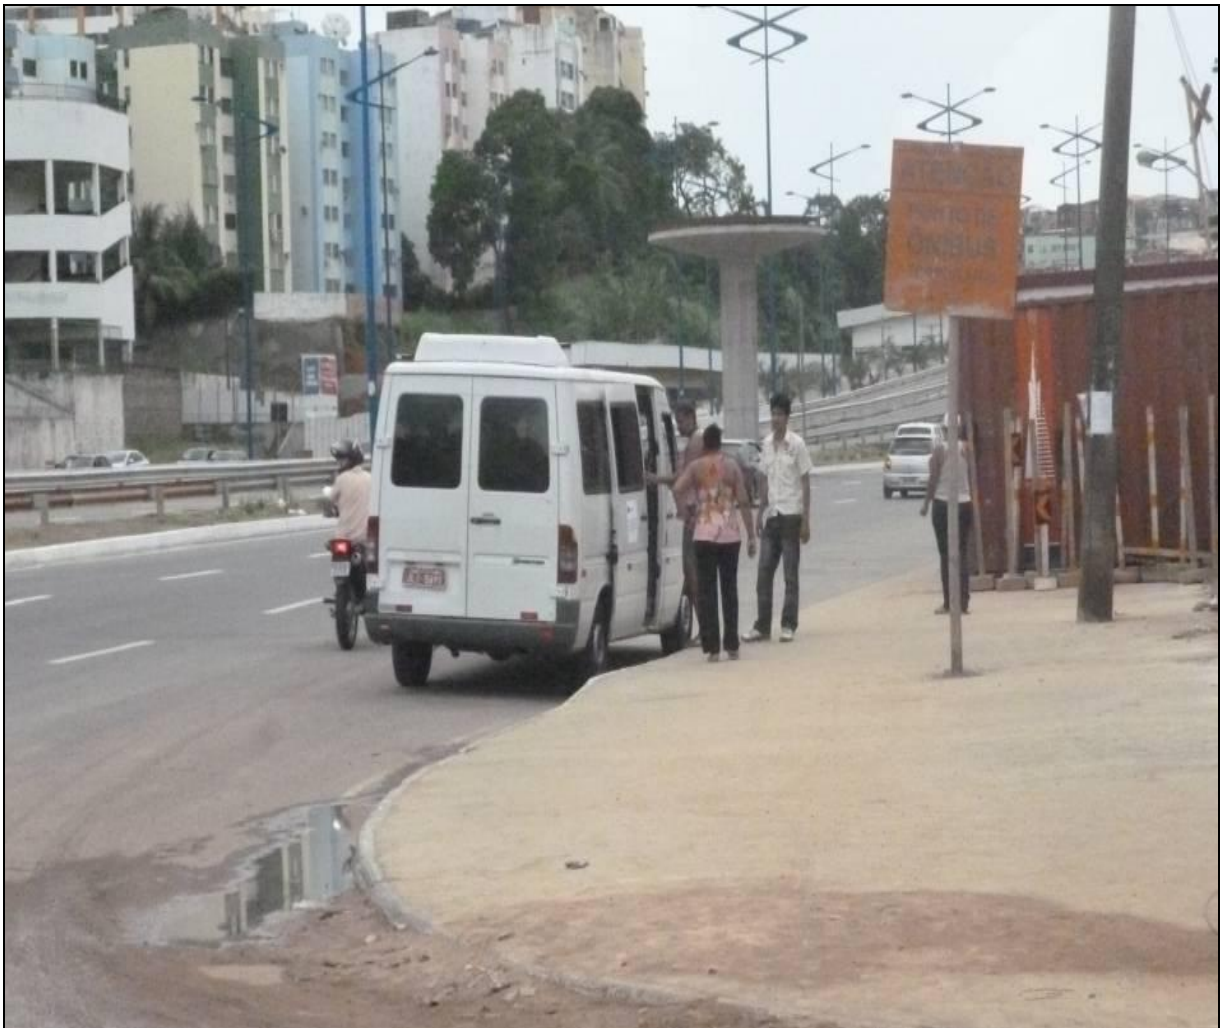
Eles estão disponibilizando aquela vã para levar as pessoas enquanto não fazem a passarela daqui, só tem aquela lá frente que foi inaugurada.

Figura 44- Condução disponibilizada para pedestres até construção da passarela na Avenida Heitor Dias
