**UNIVERSIDADE DO ESTADO DA BAHIA**  
**DEPARTAMENTO DE CIÊNCIAS HUMANAS DCH - CAMPUS 1**  
**CURSO TURISMO E HOTELARIA**

**TURISMO E ACESSIBILIDADE: UM OLHAR SOBRE AS BARREIRAS FÍSICAS  
DO PELOURINHO - CENTRO HISTÓRICO DE SALVADOR**

Trabalho de Conclusão de Curso apresentado  
para obtenção do grau de Bacharel em Turismo  
e Hotelaria, Universidade do Estado da Bahia.

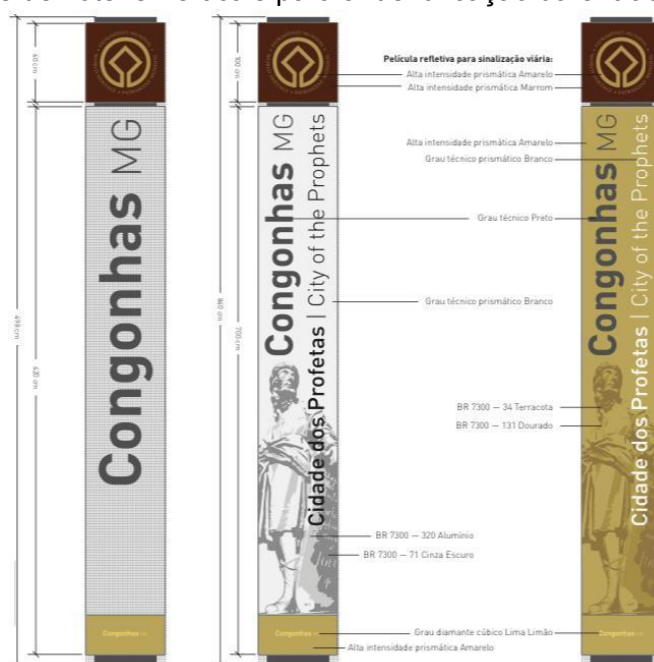
Os totens verticais têm como missão identificar rapidamente o acesso ao sítio a uma visão distante, já que será colocado especificamente na entrada da cidade ou parque. Por isso, deve seguir um desenho limpo aplicado sobre uma base branca, ou da cor destinada a cada tipo de patrimônio: dourado para Patrimônios Culturais, verde para Naturais e terracota para Mistos (BRASIL, 2013, p. 16).

Mas o excesso de informações nos totens deve ser evitado, podendo-se associar ao nome do sítio um pequeno subtítulo que evidencie uma característica dele. De acordo com BRASIL (2013, p.16) uma ilustração que identifique o sítio pode ser adicionada à placa, sendo sintetizada e vetorizada para que se possa aplicar o desenho com recorte digital de Película Reflexiva para Sinalização Viária da 3M.

**Figura 2** – Exemplos de Totens Verticais para a identificação da entrada do sítio

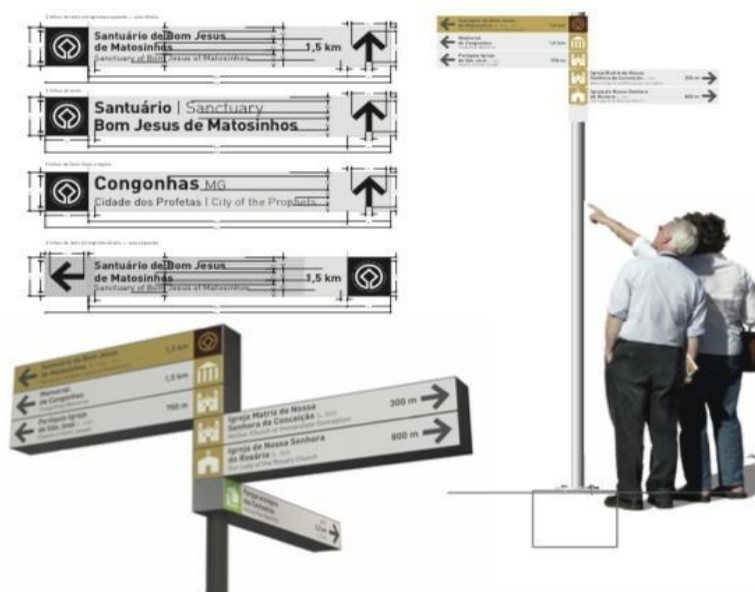
Os módulos das placas de pedestres têm largura de 80 cm e altura de 10 cm. O eixo de giro, para que a direção possa ser indicada, está no centro exato do quadrado do emblema do Patrimônio Mundial e dos pictogramas. Embora cada módulo gire em uma direção, os

pictogramas se manterão alinhados pelo eixo de giro. Os pictogramas devem ser aplicados no lado oposto da seta, variando entre esquerda e direita conforme a direção do monumento. As placas devem ser agrupadas de acordo com a direção que indicam, sendo organizadas segundo a relevância e a proximidade do ponto de interesse turístico indicado. Quando o giro das placas na direção adequada não for possível por causa do espaço, os pictogramas devem ser aplicados à esquerda, e as setas, à direita (BRASIL, p. 17).

**Figura 3 – Exemplos de Placas Indicativas de Pedestres**

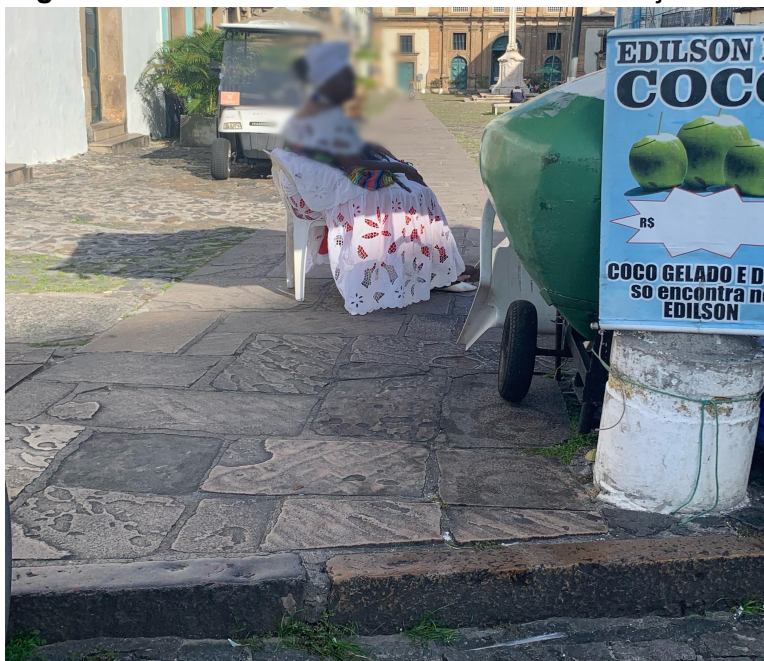
**Figura 11** – Barreira Atitudinal Tabuleiro de Acarajé

Na **figura 11** foi observado uma Baiana e tabuleiro do acarajé ocupando espaço impedindo a passagem das pessoas no início da rota acessível no Largo do

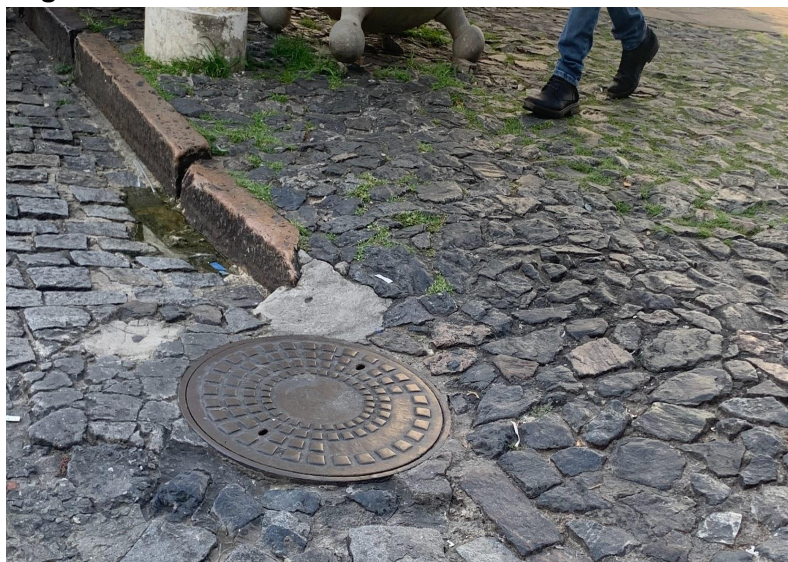
**Figura 12** – Barreira Urbanística Bueiro

Na **figura 12** foi registrado um Bueiro localizado entre o Terreiro de Jesus e o Largo do Cruzeiro, na rampa de acesso, atrapalhando a passagem de cadeiras de roda, para que tenham acesso a rota acessível.

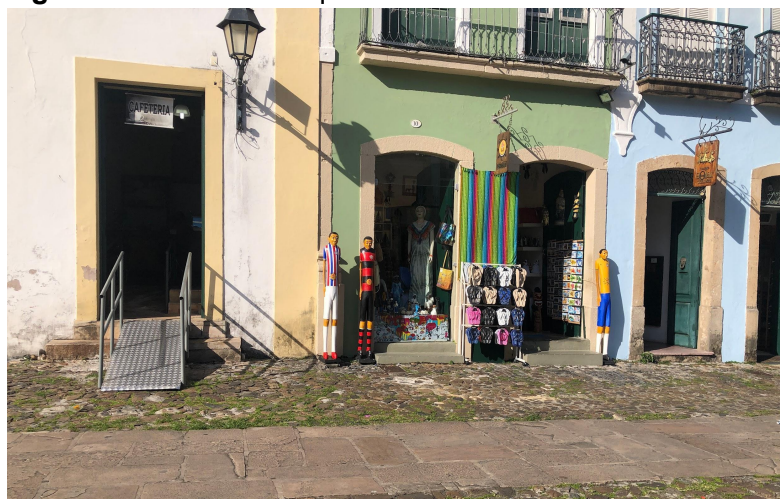
**Figura 13** – Barreira Arquitetônica

Na **figura 13** pode se observar a escada na entrada do prédio verde impossibilitando o acesso de cadeirantes ou de pessoas com mobilidade reduzida ao estabelecimento, limitando o acesso ao patrimônio local. Em contrapartida, pode se

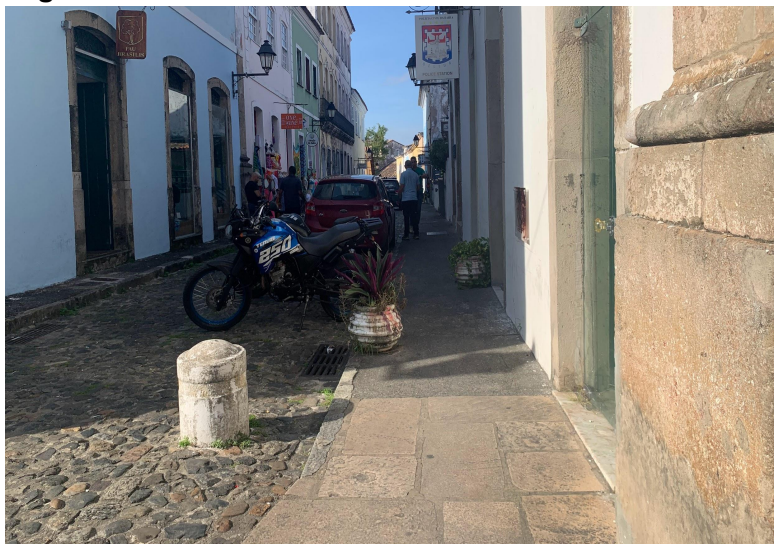
**Figura 14** – Barreira Atitudinal Vaso de Plantas

Na **figura 14**, no início da rua Gregório de Matos foram registrados vasos com plantas, dificultando a passagem das pessoas em frente a Delegacia de Proteção ao Turista.

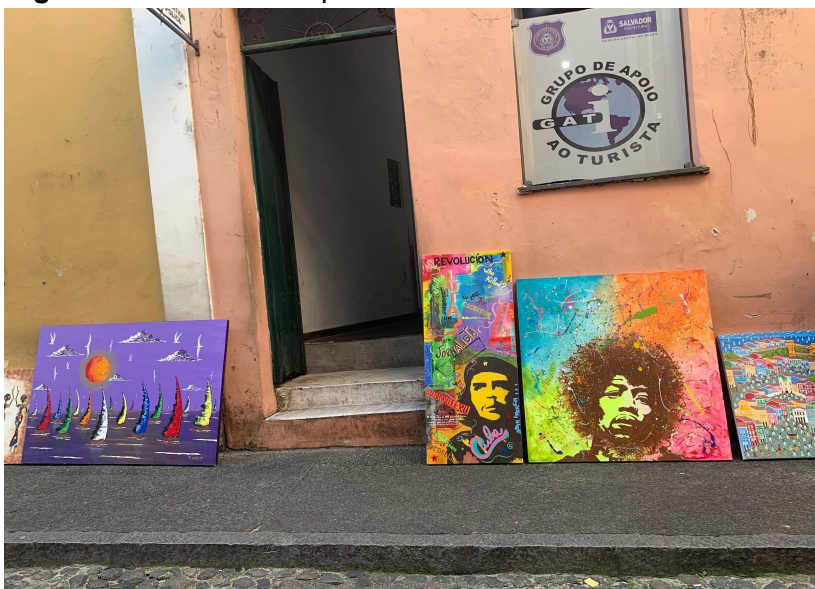
**Figura 15** – Barreira Arquitetônica Batente

Na **figura 15**, ainda rua Gregório de Matos, é possível observar o prédio dispondo apenas de escadas. A entrada do prédio do Grupo de Apoio ao Turista se torna inacessível para pessoas com deficiência locomotora e fato é a representação da falta de hospitalidade para este público. .

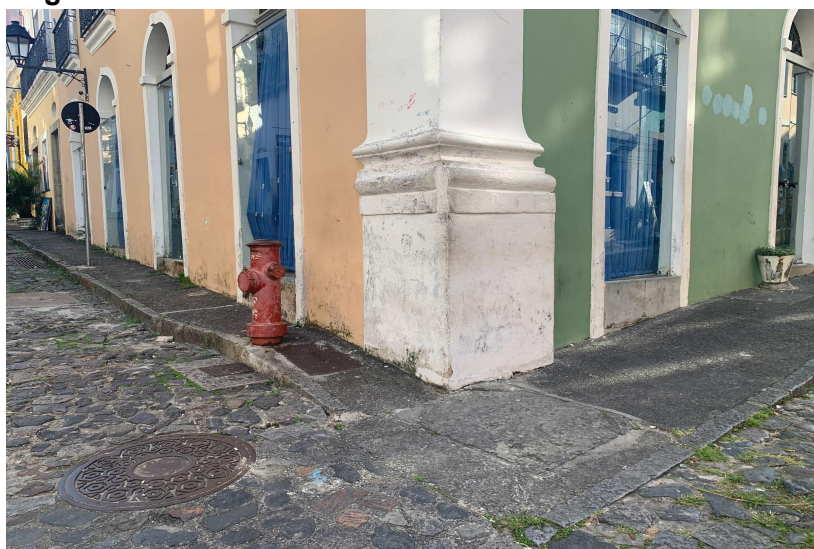
**Figura 16** – Barreira Urbanística Hidrante

Na **figura 16** foi observado a presença de um hidrante localizado na calçada estreita seguido de um poste na rua Inácio Acciole, impossibilitando a livre circulação das pessoas.

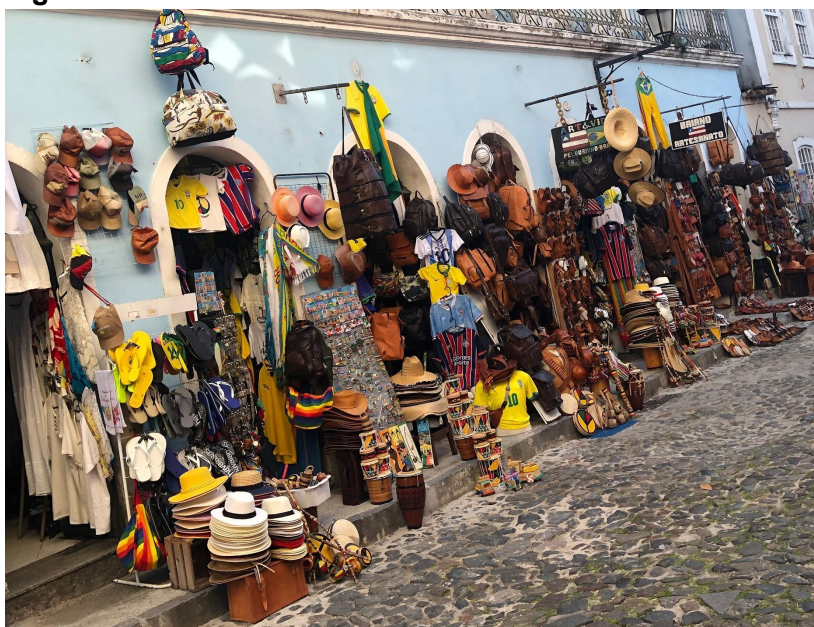
**Figura 17** – Barreira Atitudinal Mercadorias

Já na **figura 17** na rua Gregório de Matos foi registrado a presença de mercadorias ocupando parte da calçada e rua impossibilitando a livre locomoção das pessoas.

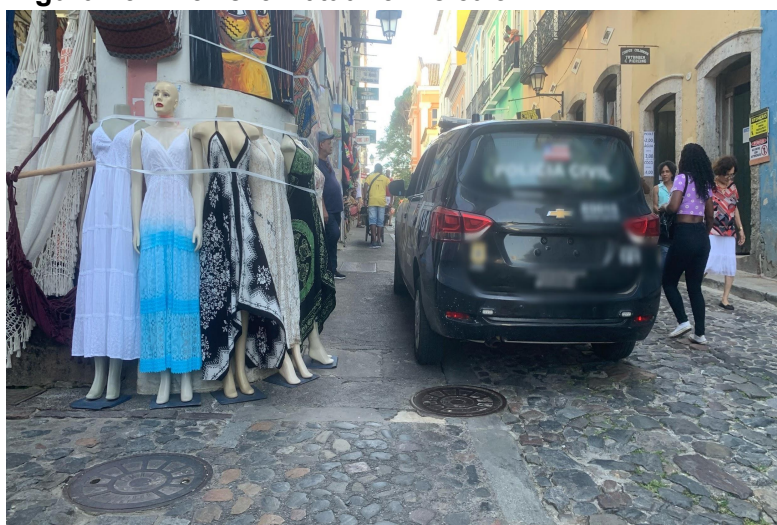
**Figura 19** – Barreira Atitudinal Veículo

Na **figura 19** é possível observar na rua Alfredo de Brito um veículo estacionado e mercadorias na calçada impedindo a livre circulação segura das pessoas e inibindo a fruição ao Patrimônio.

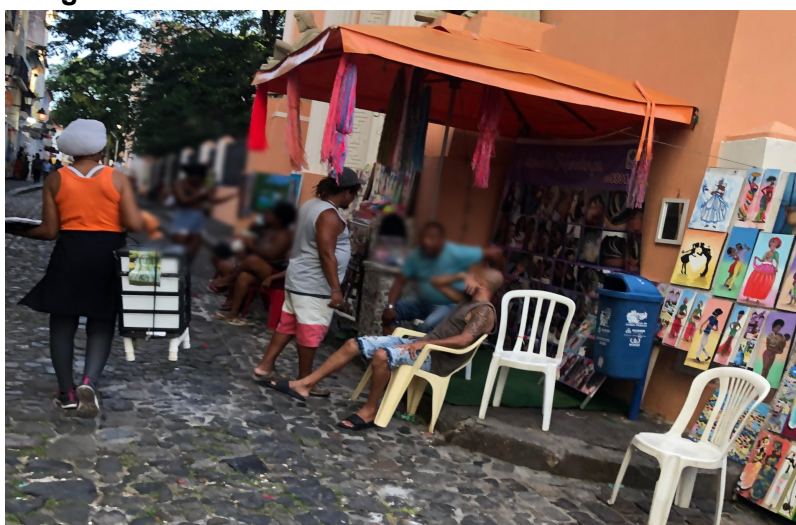
**Figura 20** – Barreira Atitudinal

Já na **figura 20** ainda na rua Alfredo de Brito foi observado a presença do comércio informal ocupando a calçada, com pessoas sentadas na via e no passeio, impedindo o trânsito irrestrito ao local.

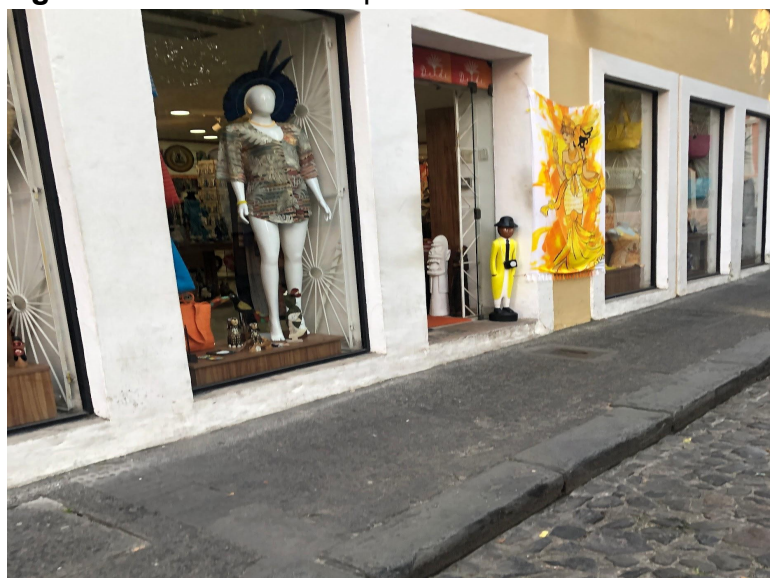
**Figura 21** – Barreira Arquitetônica Batente

Na **figura 21**, na rua Alfredo de Brito é possível observar a presença de batente alto inviabilizando a entrada das pessoas com mobilidade reduzida e com deficiência locomotora ao interior da loja, impedindo que tenham prazer em conhecer e usufruir o que elas dispõem.

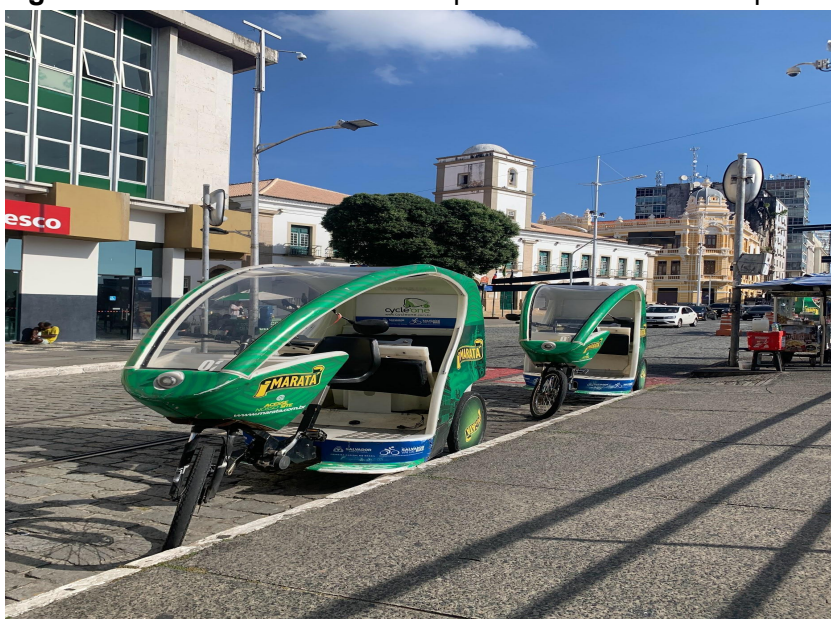
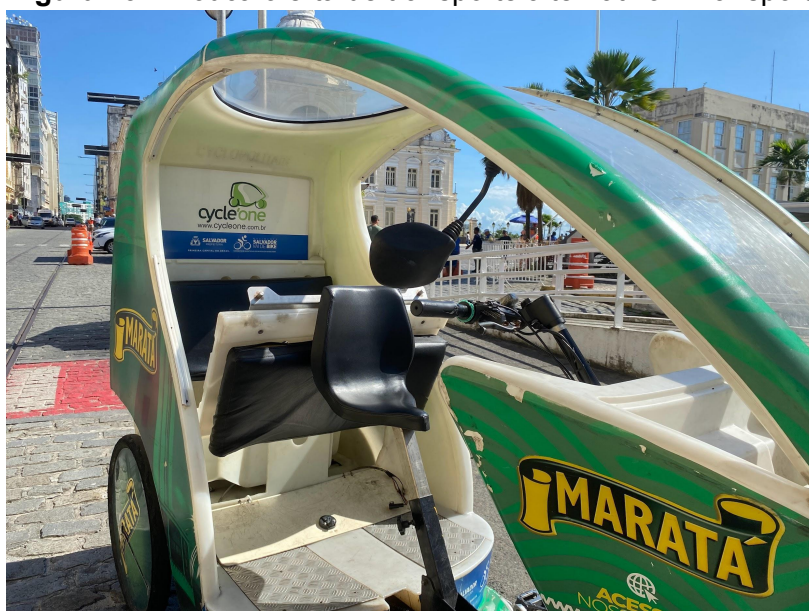
**Figura 22** – Pouca oferta de transporte alternativo: Transporte *Cycle'one*

**Figura 23** – Pouca oferta de transporte alternativo: Transporte *Cycle'one*

Na **figura 22** e **figura 23** nas imediações da Praça Tomé de Souza foi registrado a presença desses Meios de transporte chamado *Cycle'one* do Projeto Movimento Salvador vai de Bike disponibilizado pela prefeitura de Salvador, onde foram encontrados apenas em frente a sede da Prefeitura da cidade e não em outros pontos que podem dar acesso ao Pelourinho, como o Plano inclinado do Pilar e Plano inclinado Gonçalves. Além de não ter nenhum funcionário para auxiliar ou dar informação sobre esse meio de transporte, o que implica na falta de hospitalidade dos mesmos.

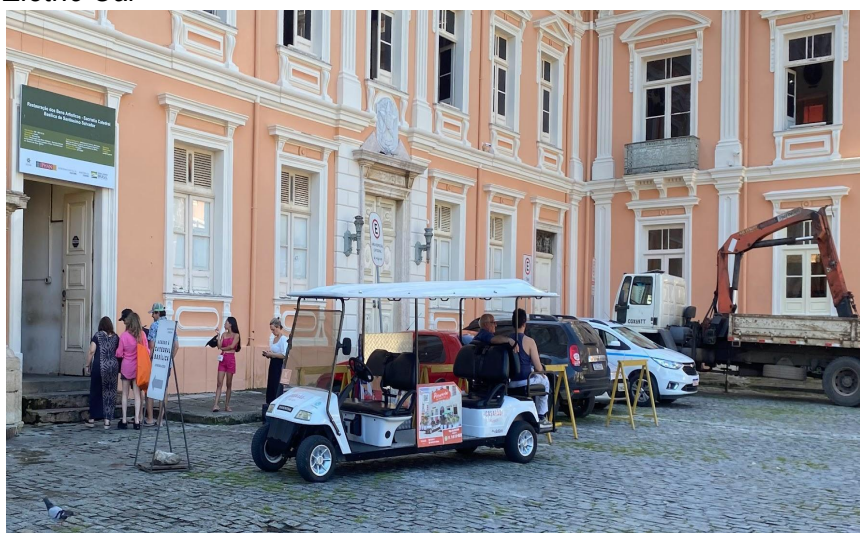
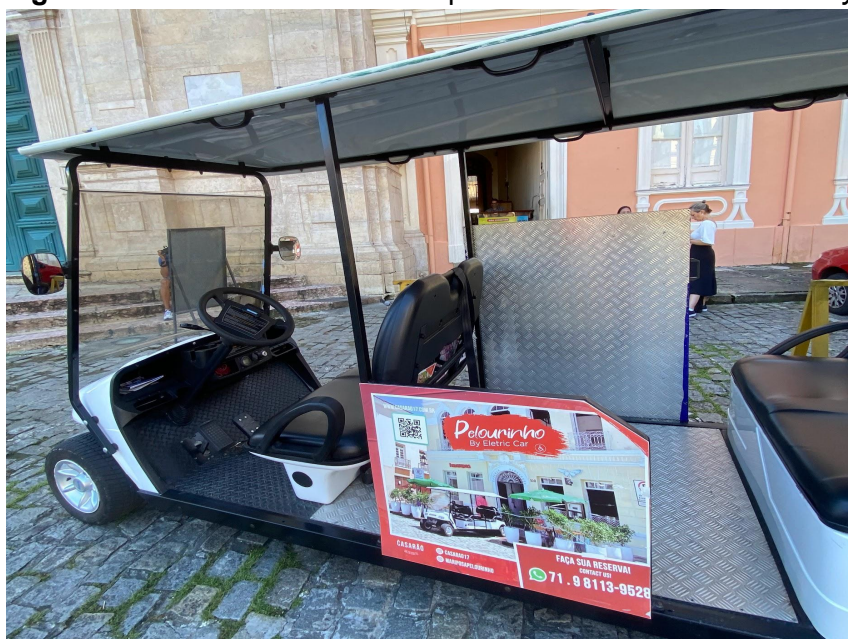
**Figura 24** – Pouca oferta de transporte alternativo: Transporte Pelourinho *By Eletric Car*

**Figura 25** – Pouca oferta de transporte alternativo: Pelourinho *By Eletric Car*

Na **figura 24** e **figura 25** foi registrado no Terreiro de Jesus um carrinho de golfe adaptado para cadeirantes, nomeado de “Pelourinho *By Eletric Car*” pertencente a um empreendimento particular chamado Casarão 17. No site oficial eles disponibilizam um espaço via Whatsapp para a realização de orçamentos. Visto que, o orçamento foi solicitado por um dos membros da equipe e não obteve resposta, evidência de que não há assistência para a obtenção desse serviço. Além de que durante uma das visitas foi observado e registrado este carrinho estacionado em cima da via de acesso adaptada da rota acessível, conforme a **figura 26**.

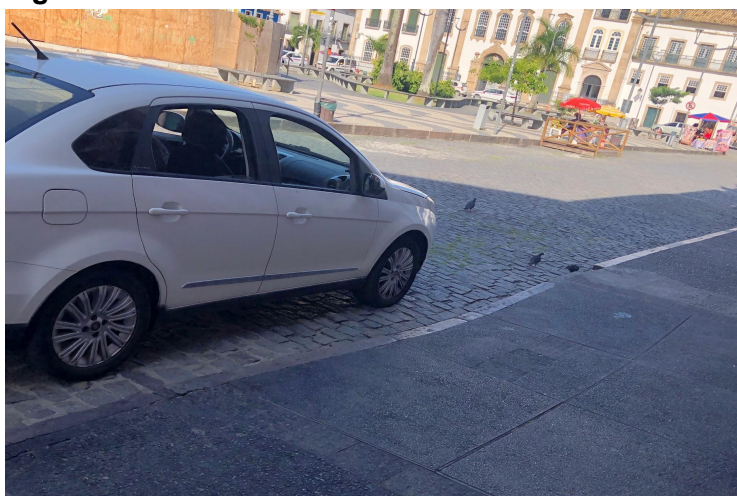
**Figura 26** – Barreira Atitudinal Veículo

Na **figura 26** no Terreiro de Jesus foi registrado um carro estacionado em frente a rampa de acesso, impossibilitando a fruição de forma segura e hospitaleira das pessoas ao Patrimônio.

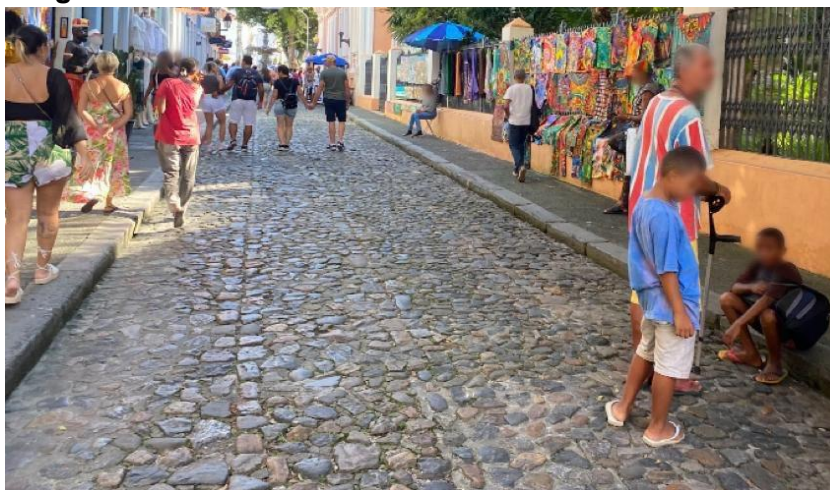
**Figura 27** – Barreira Urbanística falta de Bancos

A **figura 27** demonstra que desde o largo do Pelourinho e seu entorno não há locais para sentar, apenas no Terreiro de Jesus, o que demonstra a falta de acolhimento a todas as pessoas que frequentam o CHS.

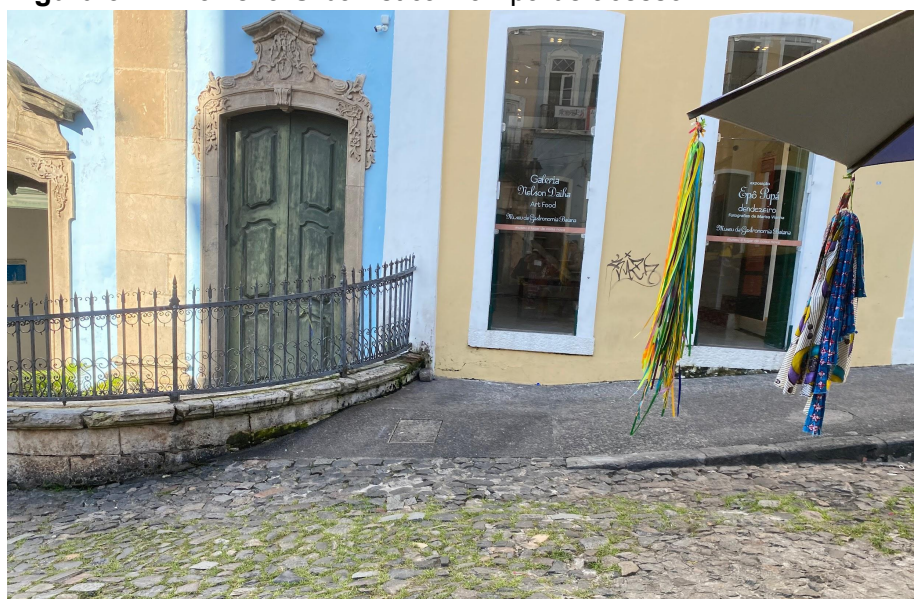
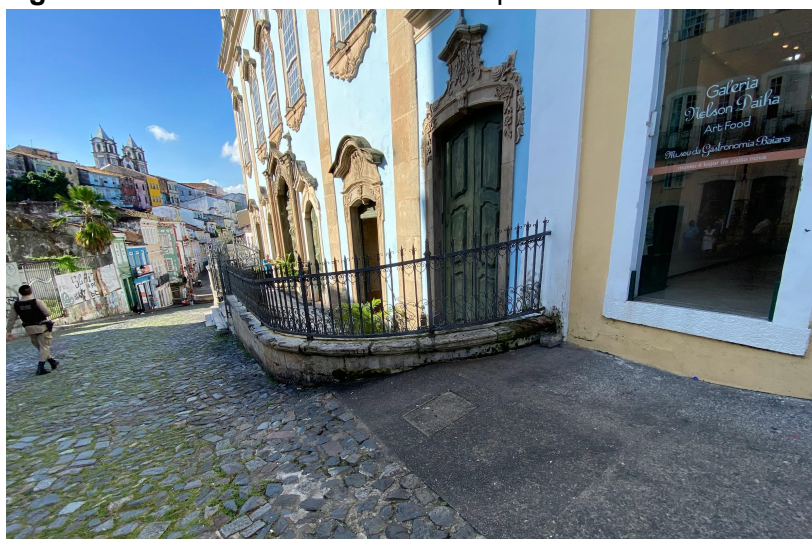
**Figura 32** – Barreira Urbanística Rampa de acesso

**Figura 33** – Barreira Urbanística Rampa de acesso

A ladeira do Largo do Pelourinho possui rampa de acesso a calçada apenas no meio da ladeira, como evidenciado na **figura 32** e **figura 33**.

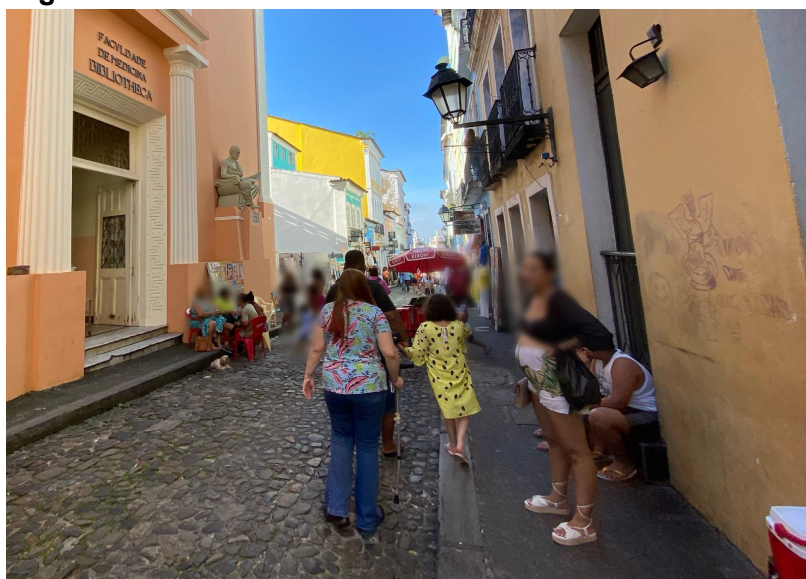
**Figura 37** – Visitante utilizando muletas

Na **figura 36** e **figura 37** é possível observar na rua Alfredo de Brito, principal via de acesso dos turistas, que a visitante com mobilidade reduzida e utilizando o auxílio de uma muleta, precisou descer da calçada até o calçamento irregular de paralelepípedo, por causa de barreiras atitudinais de outras pessoas que se mantiveram na calçada e não deram passagem para a visitante, impedindo-a de usufruir do patrimônio como lojas e restaurantes. Além disso, a visitante precisou andar pelo calçamento de pedras escorregadias, levantando a muleta, para evitar algum tipo de acidente, caso pisasse no paralelepípedo de forma errada.

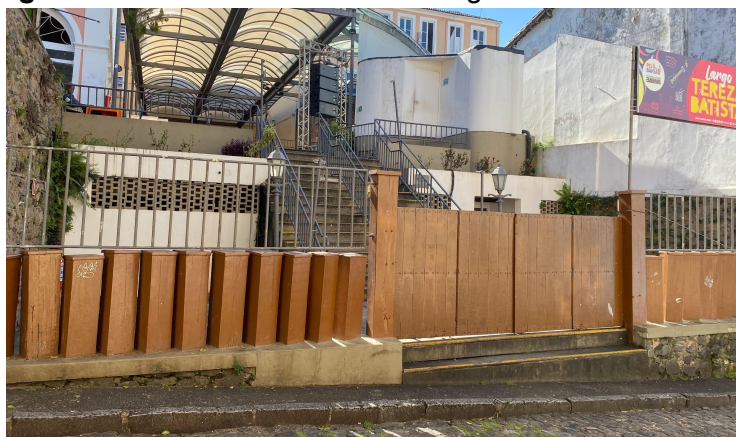
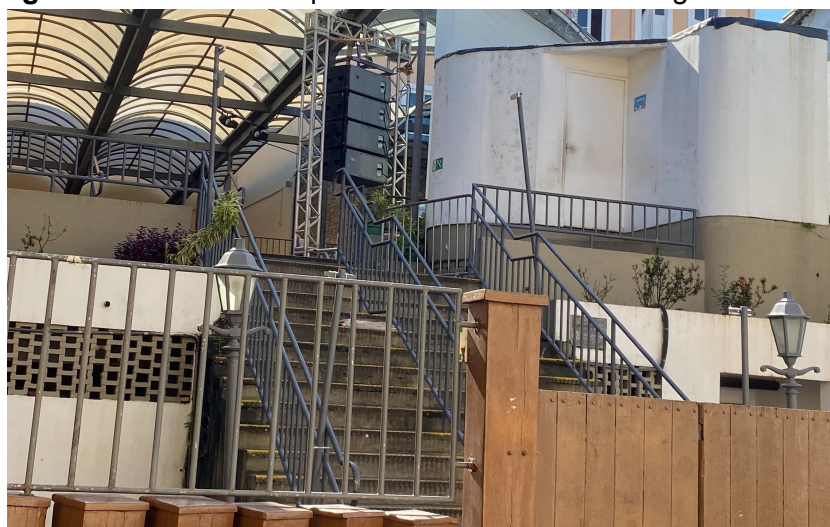
**Figura 38** – Barreira Urbanística Largo Tereza Batista

**Figura 39** – Barreira Arquitetônica Escadaria do Largo Tereza Batista

Durante uma das visitas, foi observado e registrado na **figura 38** e **figura 39** que o Largo Tereza Batista, não tem nenhuma acessibilidade para pessoas com deficiência locomotora, com a calçada estreita na entrada, batentes no portão de acesso e para agravar, uma escadaria muito grande, sem nenhuma rampa de acesso.

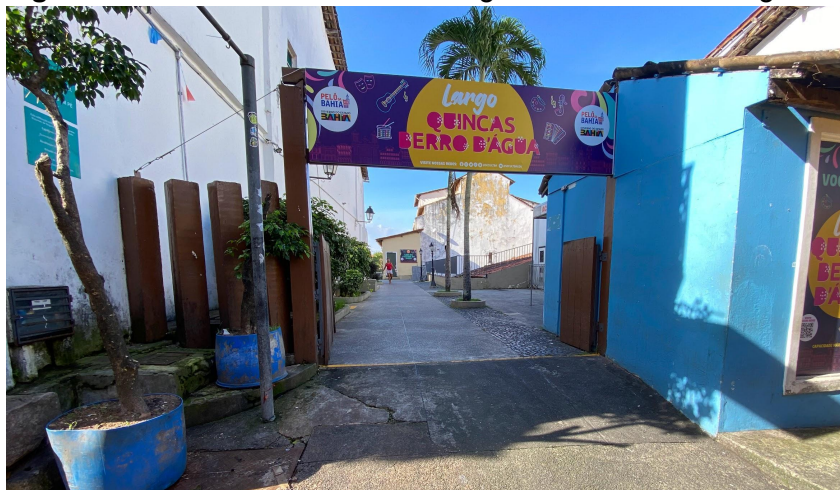
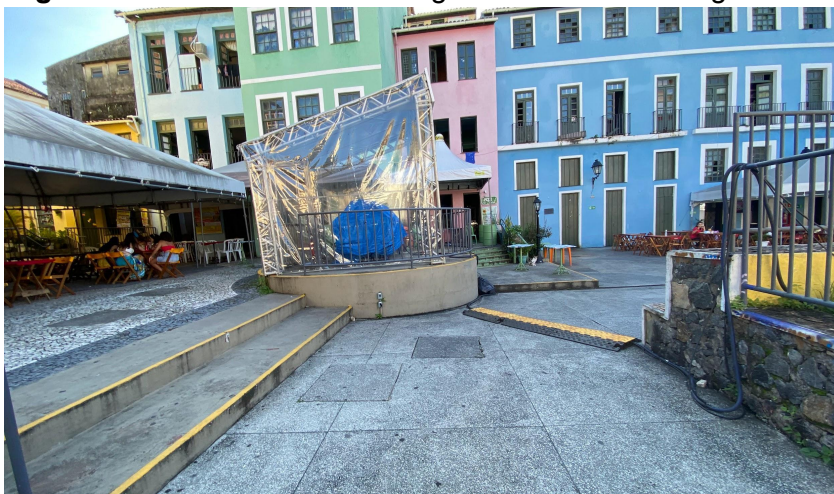
**Figura 40** – Barreira Urbanística Largo Quincas Berro D'água

**Figura 42** – Parte interna do Largo Quincas Berro D'água

No Largo Quincas Berro D'água foi observado na **figura 40**, **figura 41** e **figura 42**, que têm rampas de acesso na entrada e na parte interna, mas a rampa interna só dá acesso a parte de cima dos bares e, mesmo se o cadeirante for pela parte de baixo, ele encontra o protetor de fios elétricos no chão, dificultando a passagem e uso de toda área desse patrimônio, caracterizado como barreira Urbanística. Além dessas barreiras, durante as observações de campo também foram verificados os acessos aos estacionamentos:

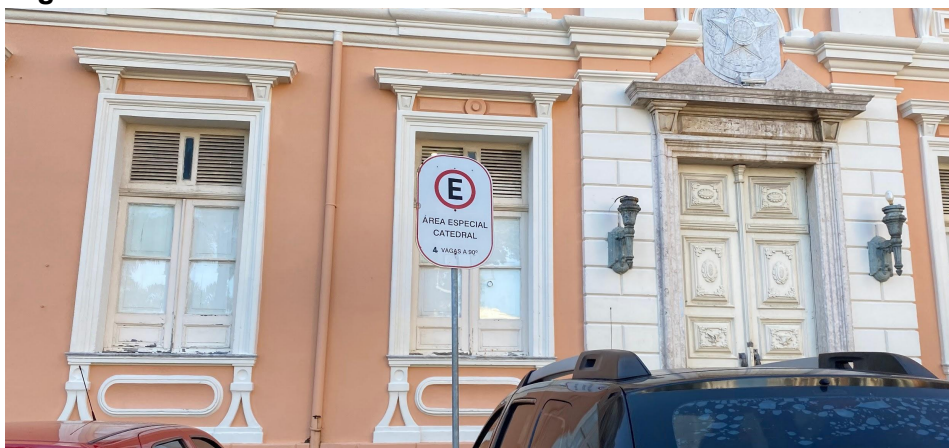
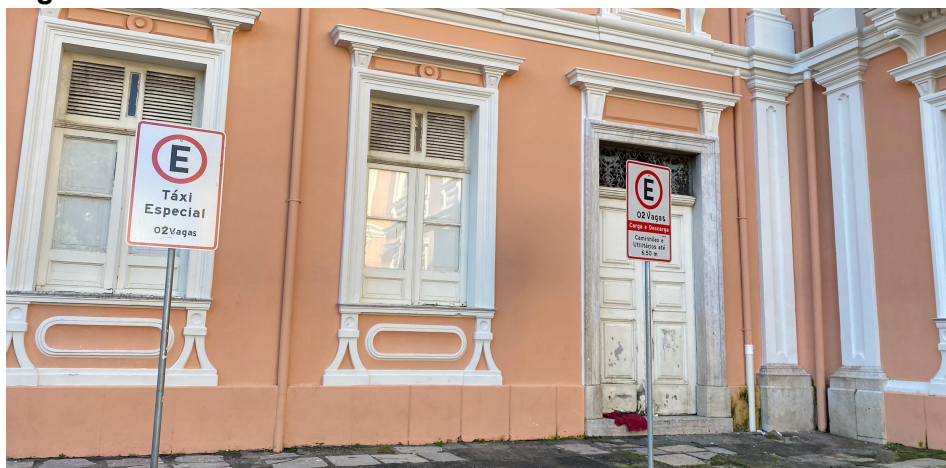
O Terreiro de Jesus possui um estacionamento, porém esse estacionamento é de uso exclusivo para o uso da Catedral, Táxis e para carga e descarga, sem a existência de uma vaga para deficientes físicos, conforme a **figura 43** e **figura 44**.

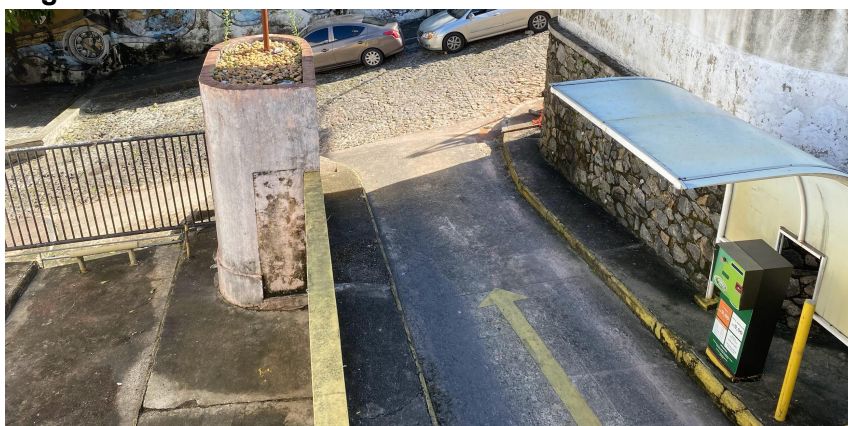
**Figura 45** – Estacionamento Bahia Park

O estacionamento Bahia Park fica localizado no meio da ladeira Ordem 3° de São Francisco, que dá acesso à Baixa de Sapateiros e ao Pelourinho, próximo ao Largo do Cruzeiro e próximo a rota acessível conforme a **figura 45**. Existe um elevador que dá acesso à parte superior, dando acesso ao Pelourinho, conforme a **figura 46** a seguir.

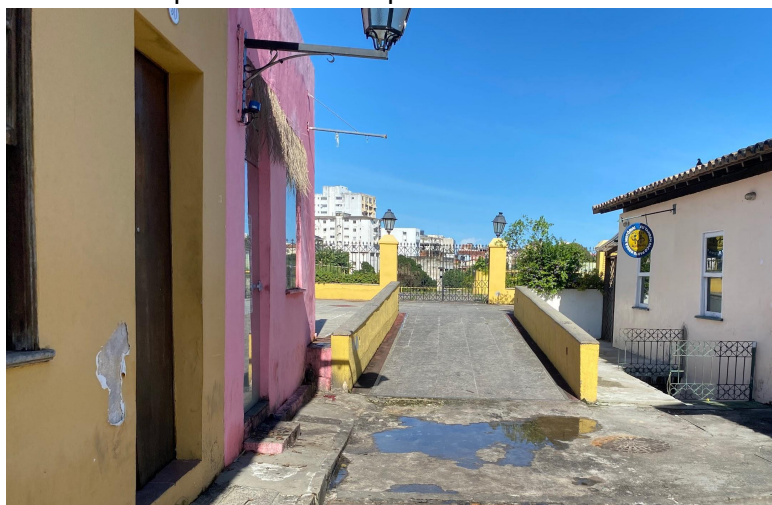
**Figura 46** – Rampa de acesso superior do estacionamento Bahia Park

Na **figura 46** está registrada a rampa de acesso à parte superior do estacionamento Bahia Park, que dá acesso à Rua das Laranjeiras, pertencente à rota acessível.

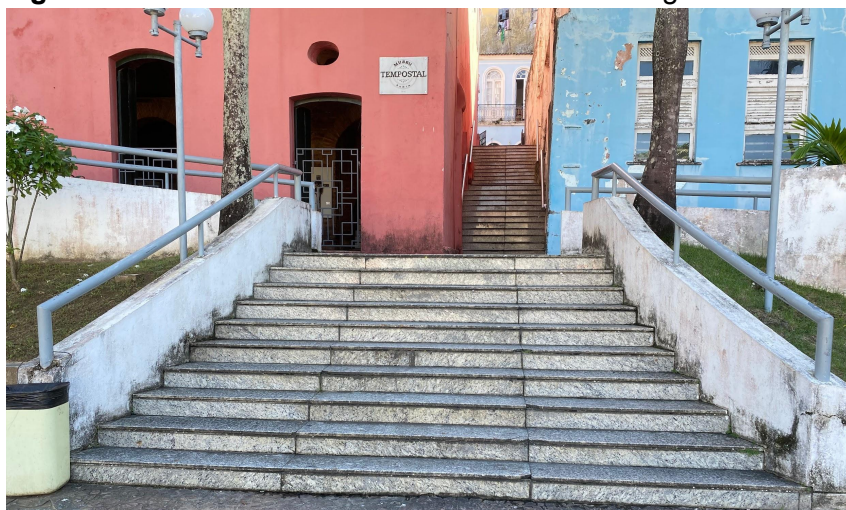
**Figura 48** – Escadarias de acesso ao Delta Parking

Para quem utiliza o Delta Parking e deseja acessar o Pelourinho, é necessário seguir até a Praça das Artes, onde estão localizadas essas imensas escadas, conforme a **figura 48**, impossibilitando a subida de pessoas com algum tipo de deficiência ou limitação locomotora.

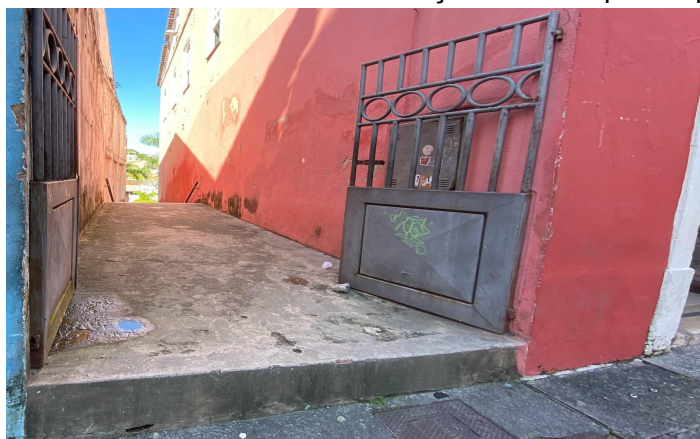
**Figura 49** – Saída de acesso da Praça das Artes para o pelourinho

A saída de acesso ao pelourinho depois da praça das artes, para quem sai do estacionamento Delta Parking apresenta uma barreira urbanística, como o degrau ilustrado na **figura 49**.

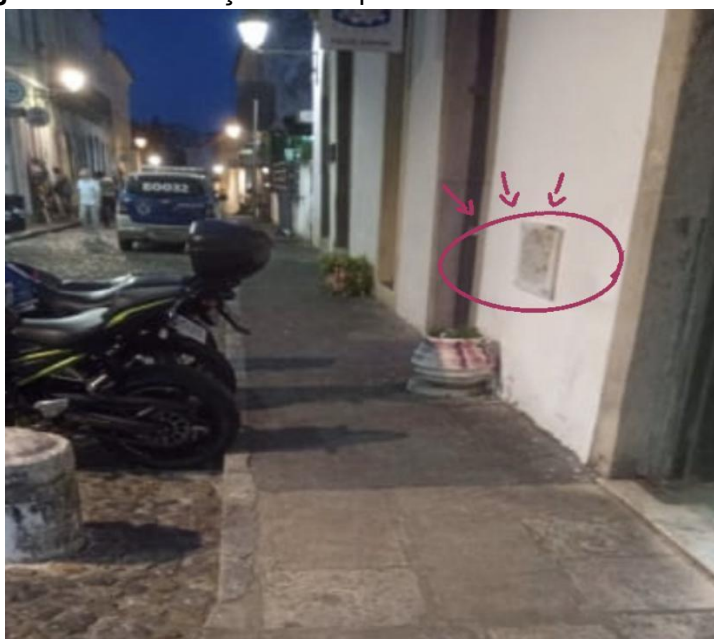
Também foi coletado um registro do ano de 2021 onde é possível observar na **figura 51** que a placa continuou posicionada no mesmo local, sem nenhuma alteração, a fim de melhorar as condições de acessibilidade a comunicação no que se refere a ampliação das placas de localização.

**Figura 51**– Sinalização do Mapa da rota acessível em 2021

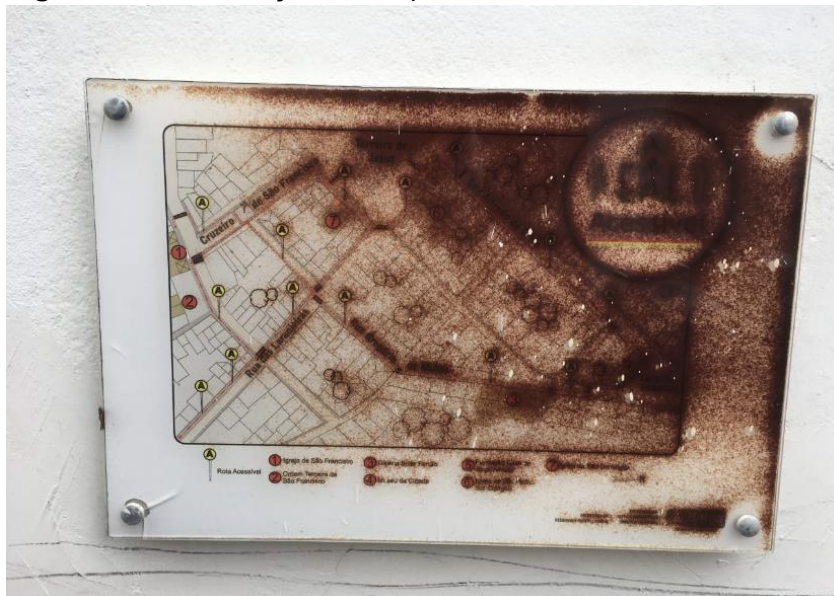
E no ano de 2023 a placa continua no mesmo local, sem conservação e manutenção, se apresenta ilegível por conta da presença da ferrugem, ou seja, está inutilizável como pode se ver na **figura 52**.

**Figura 52** – Sinalização do Mapa da rota acessível em 2023
