**MUDANÇA DO USO DO SOLO E ALTERAÇÕES NO SISTEMA  
VIÁRIO NA ALAMEDA DAS ESPATÓDEAS.**

Salvador  
2010

**Monografia apresentada ao curso de Bacharelado em Urbanismo, Departamento de Ciências Exatas e da Terra – DCET-1, Universidade do Estado da Bahia, como requisito parcial para obtenção do grau de Bacharel em Urbanismo.**

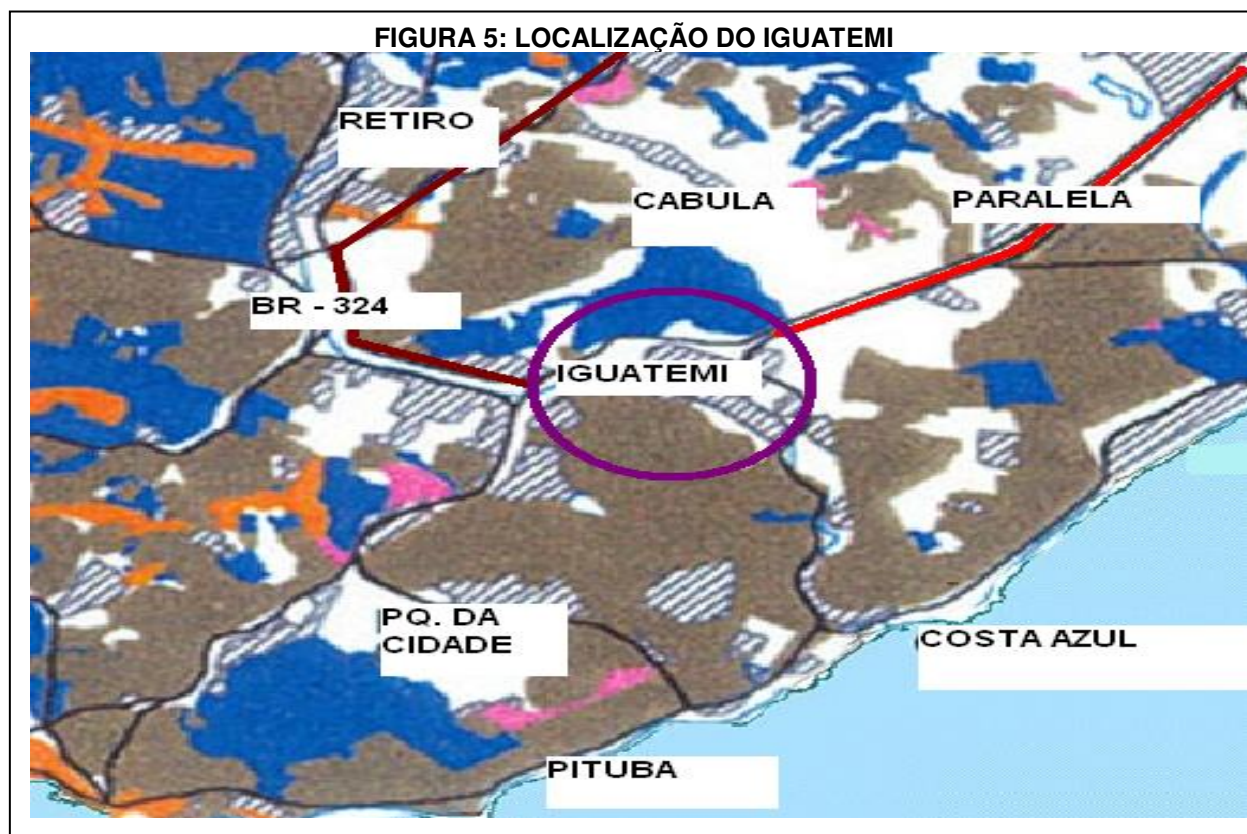
Este último fator realça a importância da região do Iguatemi como novo pólo atrator de viagens. Sua localização estratégica, mostrada na figura abaixo, evidencia a região como um nó urbano, onde as vias desembocam com fluxo de tráfego atraído pela localização de diversos equipamentos e serviços na área.

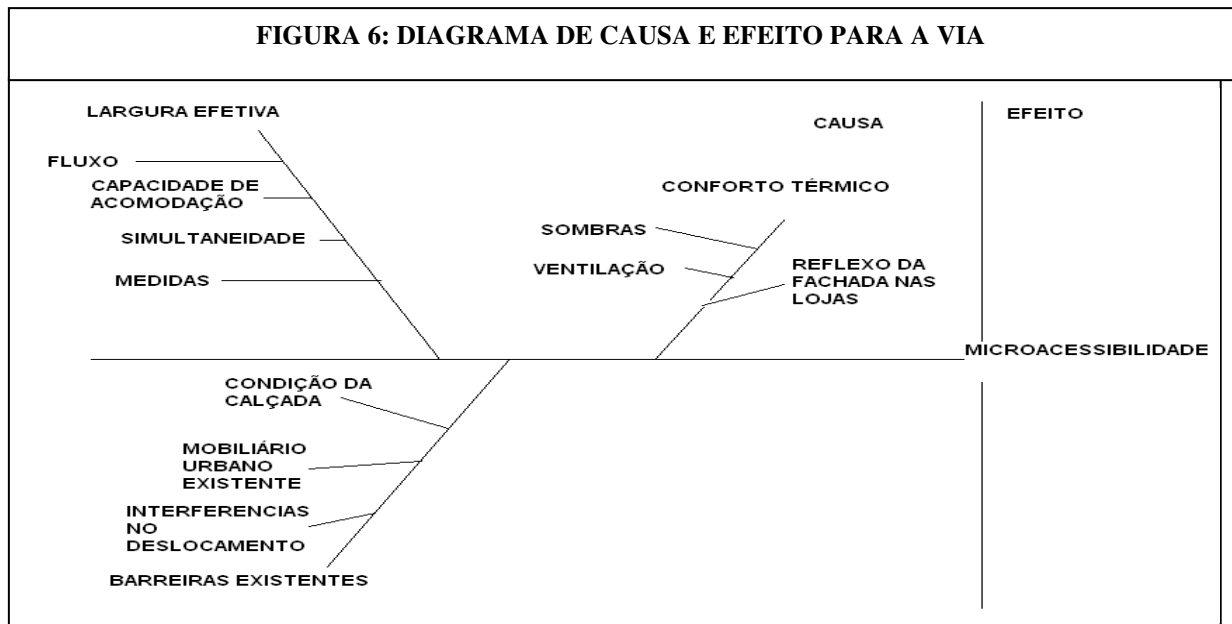
No diagrama acima é possível ver os elementos que podem interferir no desempenho dos equipamentos analisados. Na área de causa estão listadas possíveis interferências que irão afetar a Microacessibilidade.

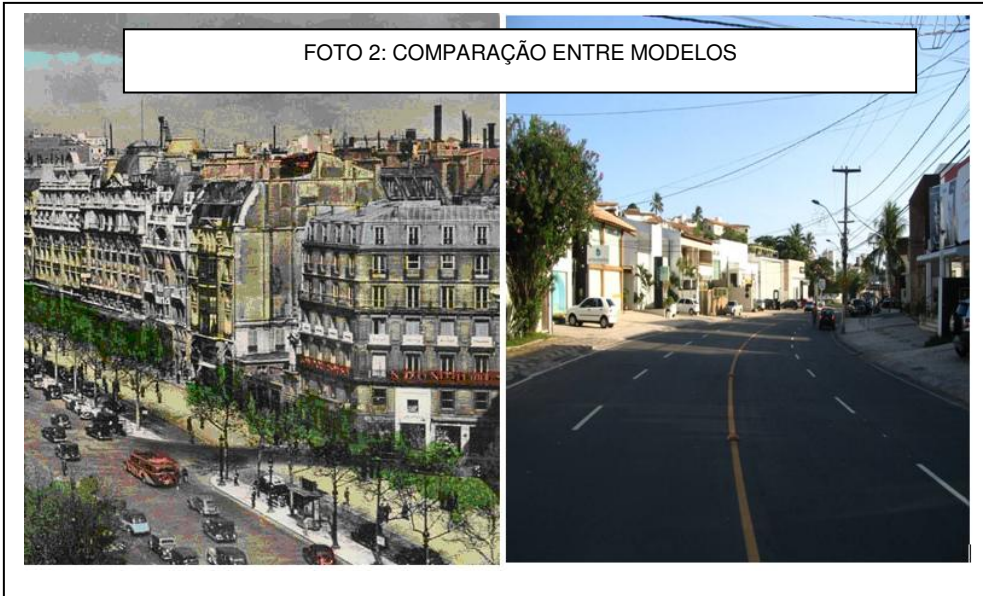
Fonte: Adaptado Por Jorge França (2010)

As fotos abaixo mostram como se deveria apresentar a via (em termos de arborização) estudada e como ela ocorre.

Poucas árvores sobreviveram ao processo de evolução que além de descaracterizar a via, vai ser responsável por um quadro climático desconfortável em uma análise futura.

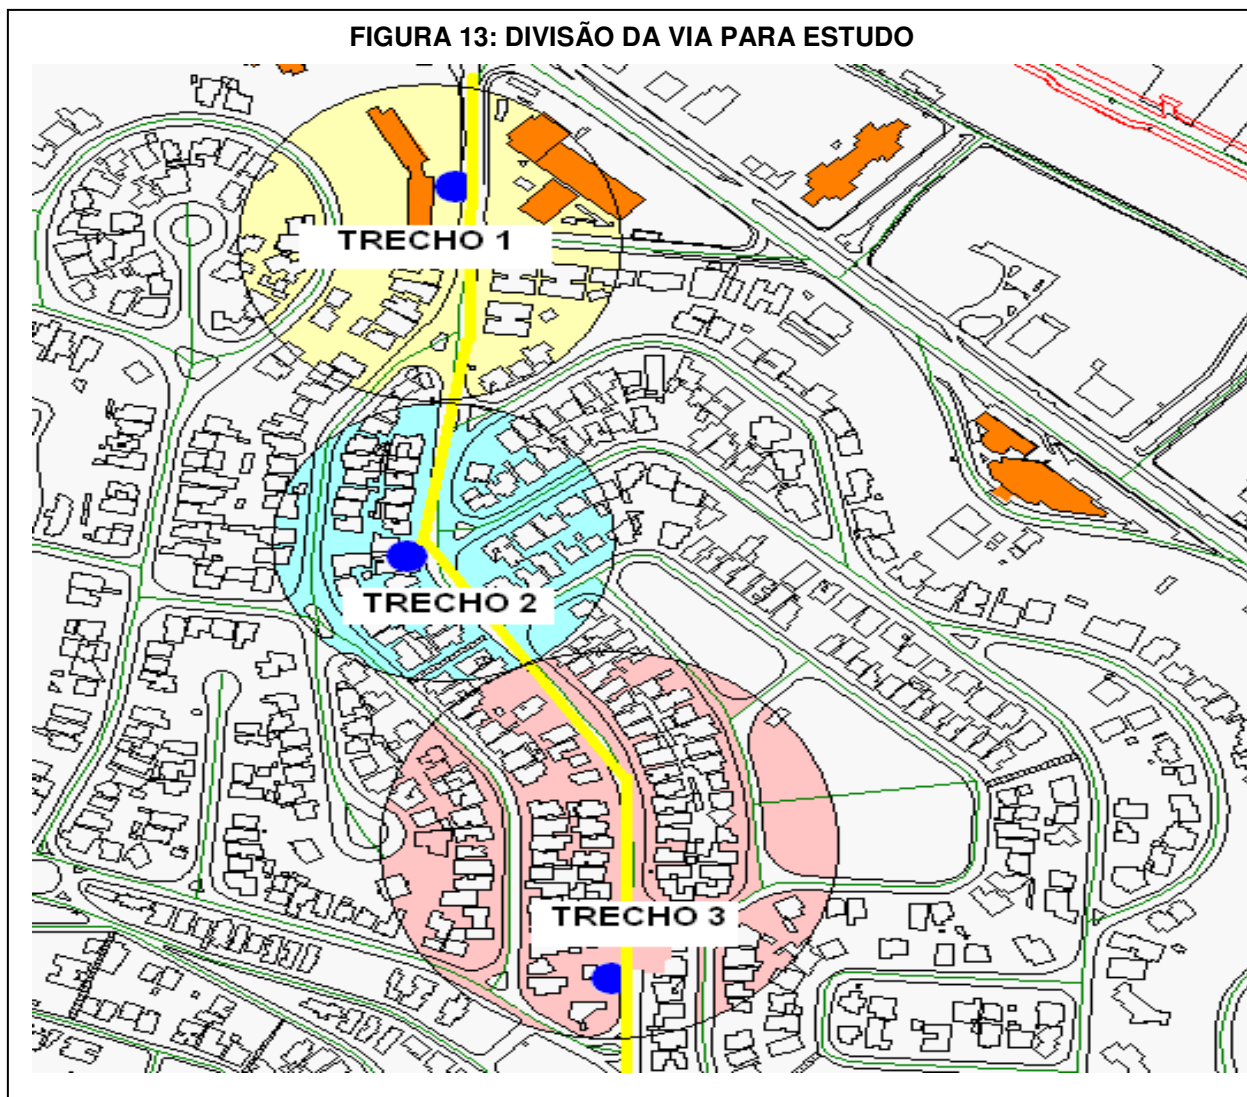
Fonte: Adaptado Por Jorge França (2010) Baseado Na Louos.

Para melhor analisar as opções tomadas pelos condutores de carros particulares, tendo em vista que o transporte coletivo segue sempre o sentido Tancredo Neves – Miguel de Canizares, a via foi dividida em trechos permitindo a compreensão do percurso desenvolvido.

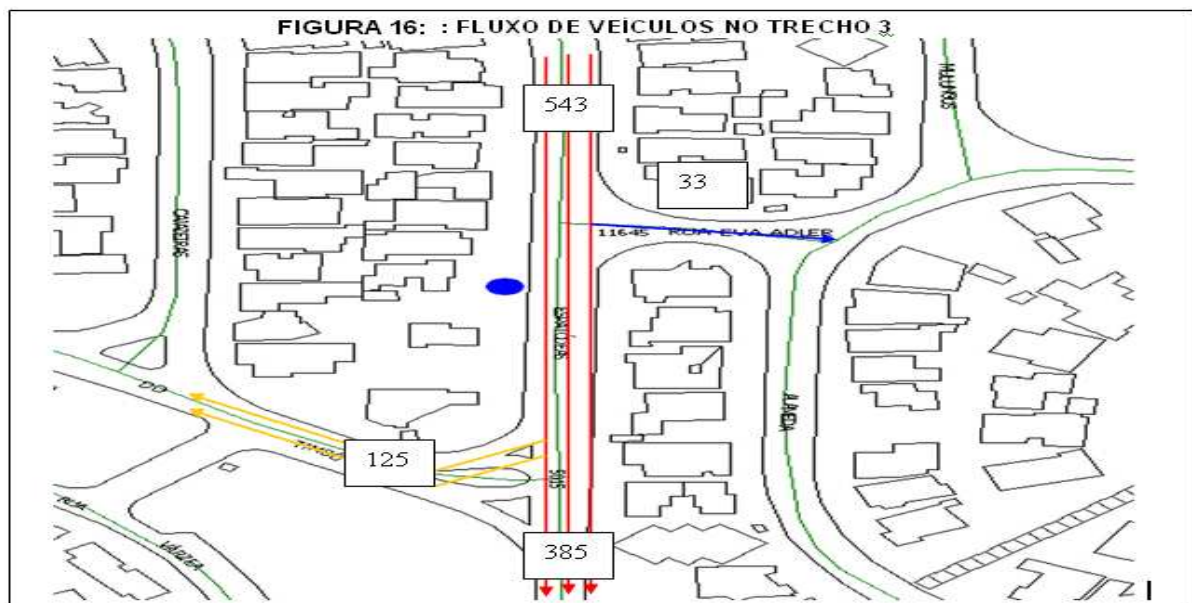
Para o terceiro trecho foi adotado o mesmo raciocínio do primeiro, 100 veículos observados, 6 que equivalem a 6% foram em direção a Rua Eva Adler, 23 equivalente a 23% em direção a Rua do Timbó e 71, equivalente a 71% da base de calculo, foram em direção a Miguel de Canizares. A partir destes valores têm-se o fluxo correspondente expressado na figura 16.

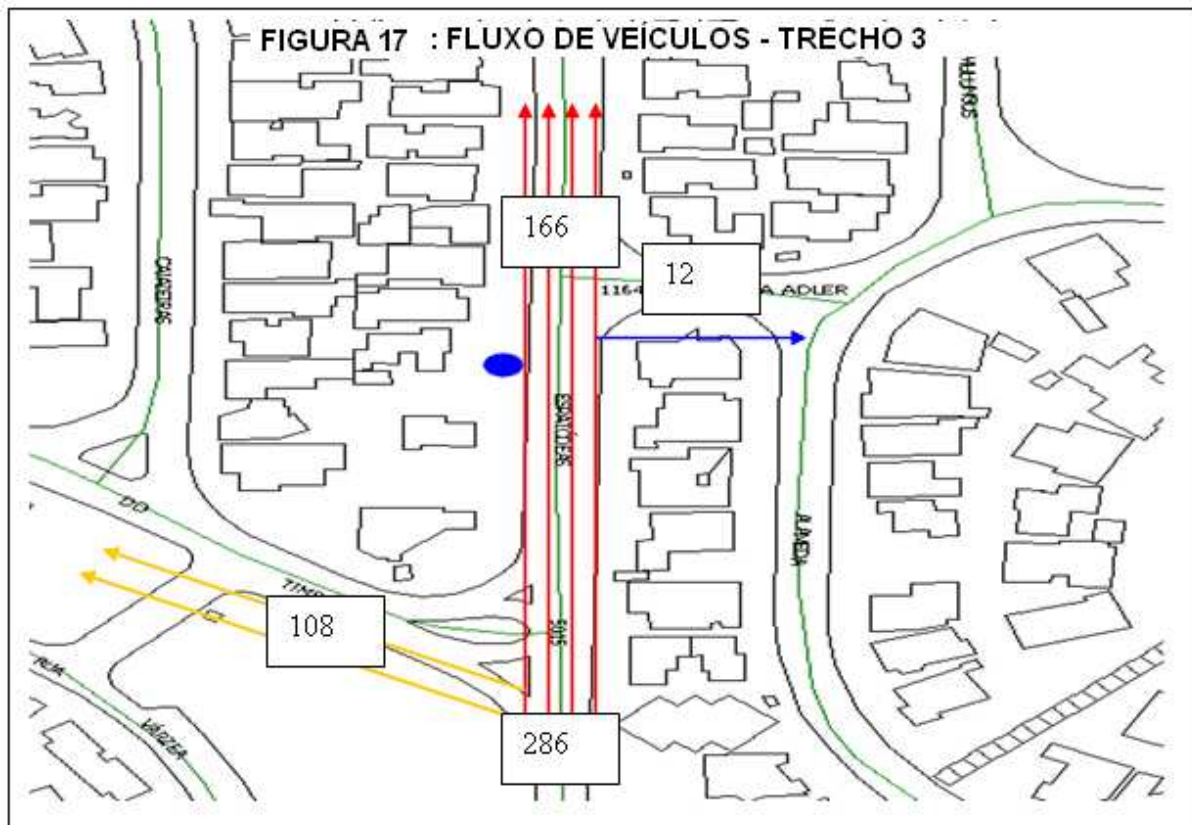
Para o trecho 3, 4% seguiu em direção a Rua Eva Adler, 38 % pela Rua do Timbó e os 58% restantes continuaram pela Alameda das Espatódeas. Configurando o fluxo da seguinte maneira:

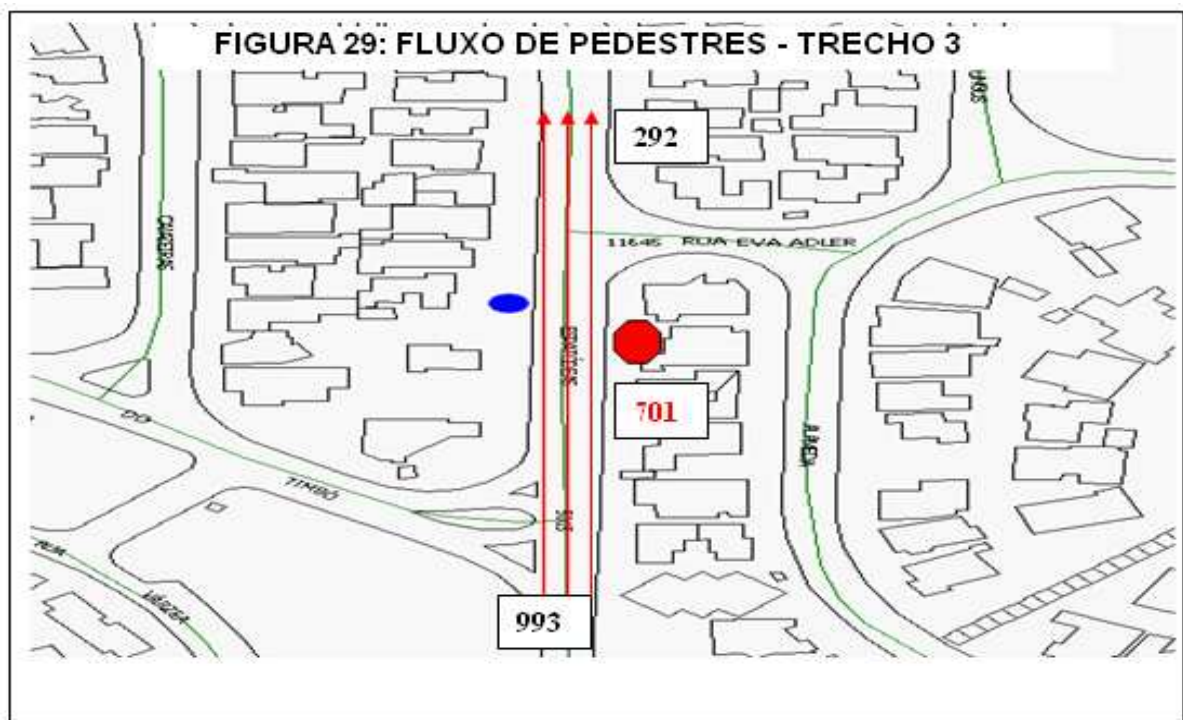
Fonte: Adaptado Por Jorge França (2010) Baseado na LOUOS.

Desses remanescentes da viagem, tem-se uma média de 9 passageiros que usam o trecho 3 como destino final. Representando assim 12% da capacidade total do ônibus dessa forma surge a seguinte figura com o fluxo de pedestres para este sentido.

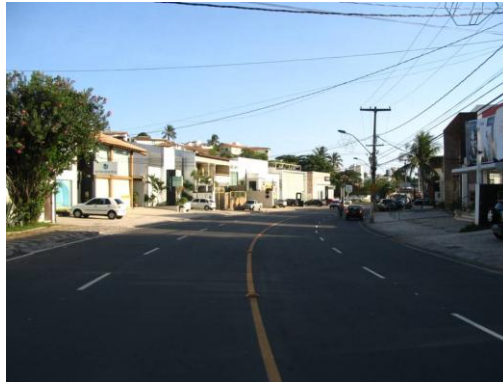
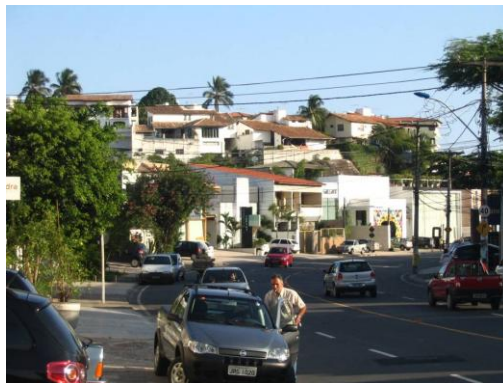
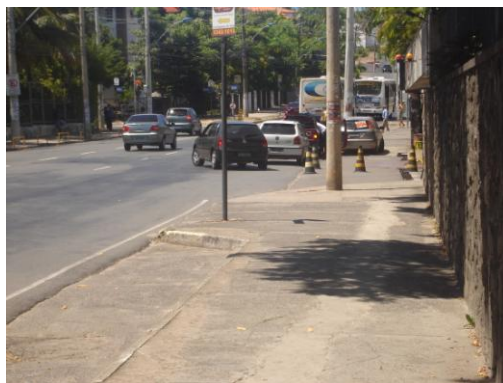
FOTO 3: NÍVEL DE SERVIÇO: ALAMEDA DAS ESPATÓDEAS

Horário: 14 - 17

Horário: 17-19

Horário: 9 -12

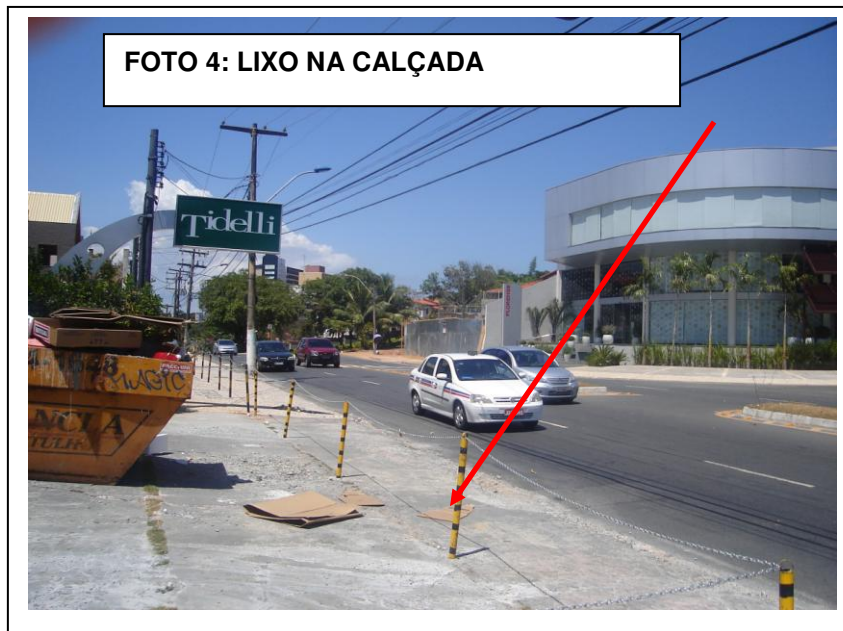
Logo temos para o trecho 1, nota 2; para o trecho 2, nota 1; para o trecho 3, nota 2. Todos os trechos ficaram abaixo do satisfatório. Este fato se deve como é possível ver nas fotos seguintes como o péssimo uso dado à calçada, e ao mal estado de conservação desta.

Neste caso tem-se entulho na área que pertence à loja, mas já localizados na área de passeio, barreiras móveis (piquetes) ligados por correntes que interferem no deslocamento livre dos transeuntes, assim como o estado que se encontra o piso do

terreno.

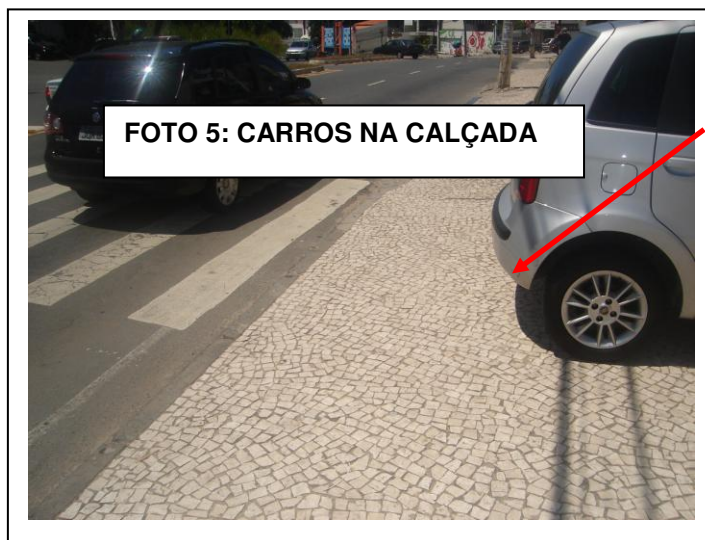
Na foto ao lado, têm-se um dos usos mais dados a faixa de deslocamento do pedestre, estacionamento. Diversos problemas ocorrem aqui e estes variam da apropriação do espaço público pelo privado, onde estacionamentos invadem ou usam o passeio

para estacionamento, à invasão do local destinado ao pedestre pelos veículos, que o cruzam para chegar ao estacionamento. Ou como na foto 6, veículo parado no passeio, onde não existe qualquer estabelecimento e lixo misturado a entulho na calçada.

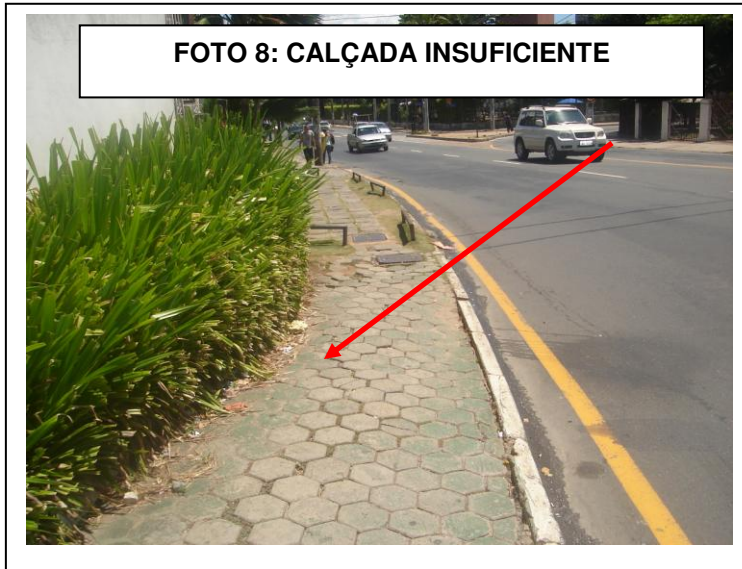
b) A calçada apresenta diversas barreiras, impedindo o deslocamento de portadores de necessidades especiais.

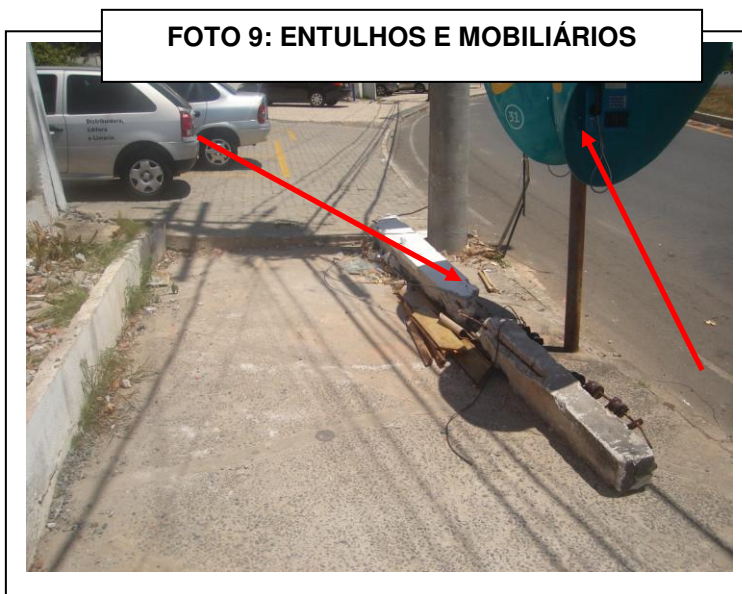
c) o pedestre disputa o espaço na calçada com veículos, mobiliário e lixo.

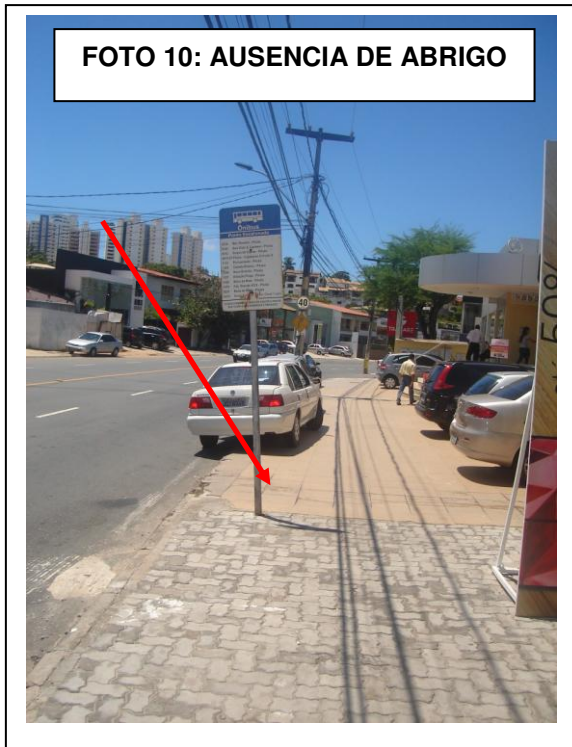
d) falta de abrigo em 2 das 3 paradas de ônibus, obrigando o pedestre a exposição ao sol ou a chuva.

e) via pouco arborizada.

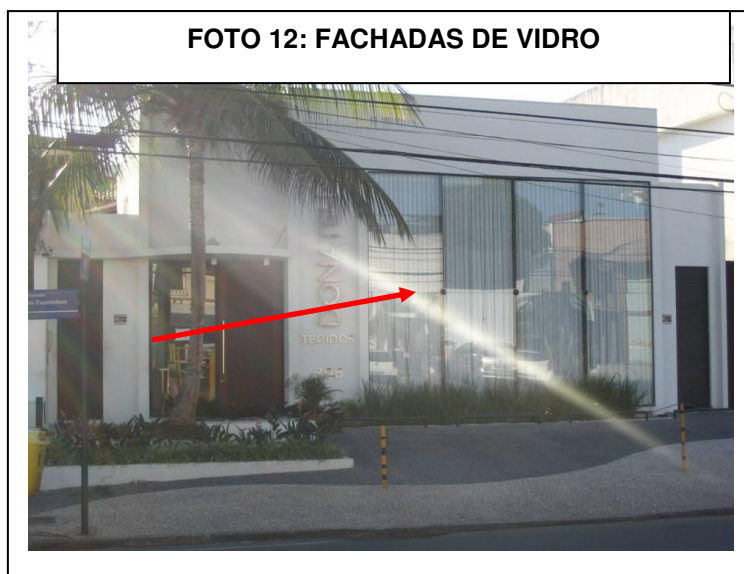
f) as grandes fachadas envidraçadas também auxiliam no aumento do desconforto, refletindo os raios solares e aumento a sensação térmica de calor.
