**DO RIO PARA O MAR: UM ESTUDO DE CASO DO RIO DOS
SEIXOS E SUAS IMPLICAÇÕES NA BALNEABILIDADE DA
PRAIA DO FAROL DA BARRA, SALVADOR – BA**

Dissertação apresentada à Linha de Pesquisa: Planejamento, Ordenamento e Gestão Territorial e Ambiental do curso de Pós-graduação em Estudos Territoriais (PROET), do Departamento de Ciências Exatas e da Terra I, como requisito obrigatório para obtenção do título de mestre em Estudos Territoriais pela Universidade do Estado da Bahia (UNEB).

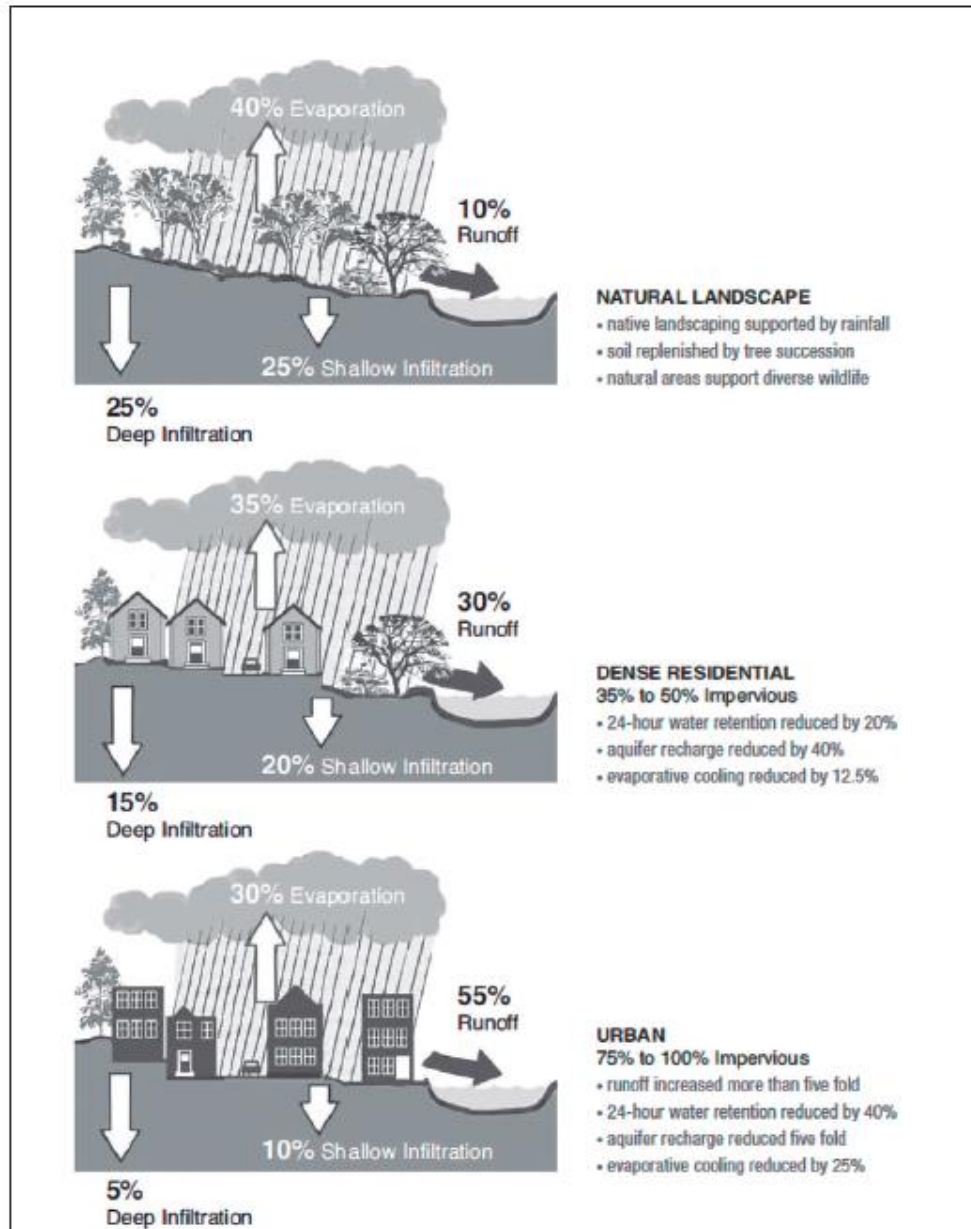
Segundo Watson e Adams (2011), em paisagens naturais, com vegetação nativa e sucessão de vegetação, sem superfícies impermeáveis, existe uma taxa de evaporação de 40%, com 25% de infiltração rasa e 25% de infiltração profunda e somente 10% de escoamento superficial. Em paisagens residenciais densas, com impermeabilidade variando de 35 a 50%, a evaporação cai para os 35%, a infiltração rasa passa para 20%, a evaporação profunda para 15% e o escoamento superficial atinge os 30%, além disso a recarga dos aquíferos reduz em 40%. Quando se analisa um cenário de paisagem urbana, com 75 a 100% de impermeabilidade, a taxa de evaporação reduz para os 30%, a infiltração profunda decai para 5%, a infiltração rasa para 10% e o escoamento superficial para 55%, além disso a recarga dos aquíferos reduz 5 vezes. A Figura 3 ilustra os cenários levantados pelos supracitados autores.

Figura 3: O balanço hídrico e a resiliência da bacia hidrográfica às inundações podem ser correlacionados à capacidade de infiltração versus impermeabilidade superficial

COMPARAÇÃO DA RESPOSTA À CHUVA DE PAISAGENS NATURAIS E PAISAGENS ALTERADAS		
Precipitação muito pequena (menor que 12,7 mm).	Em paisagem natural: Interceptação pela vegetação + Infiltração no solo.	Resposta do ecossistema: Não há escoamento superficial; Água retorna para a atmosfera ou lençol freático.
	Em paisagem artificial: Superfície impermeável; Aumento do volume e frequência do escoamento superficial.	Resposta do ecossistema: Quase toda a chuva na área impermeável escoam superficialmente.
Precipitação pequena (menor que 38,1 mm).	Em paisagem natural: Nível do lençol freático sobe; Nascentes ganham força; Infiltração nos solos.	Resposta do ecossistema: Escoamento superficial pequeno ou nulo.
	Em paisagem artificial: Perda de vegetação geral; Aumento da compactação do solo.	Resposta do ecossistema: Chuvas escoam superficialmente.
Precipitação moderada (maior que 38,1 mm).	Em paisagem natural: Córregos fluem cheios; Planícies de inundação podem encher.	Resposta do ecossistema: Escoamento superficial começa.

Em paisagem artificial: Canais de drenagem recebem muito escoamento com frequência; Planícies de inundação estão desconectadas do canal.	Resposta do ecossistema: Aumento do volume de escoamento superficial é maior do que a capacidade que os canais e planícies de inundação suportam.
Evento extremo de precipitação (Tempestades que ocorrem com 2 anos ou mais de frequência).	Em paisagem natural: Inundação local e na bacia hidrográfica.	Resposta do ecossistema: Planícies de inundações fluem lentamente e os danos são limitados.
	Em paisagem artificial: Inundações à jusante aumento em frequência e nível.	Resposta do ecossistema: A água é transportada à jusante mais rápido e em maiores quantidades.

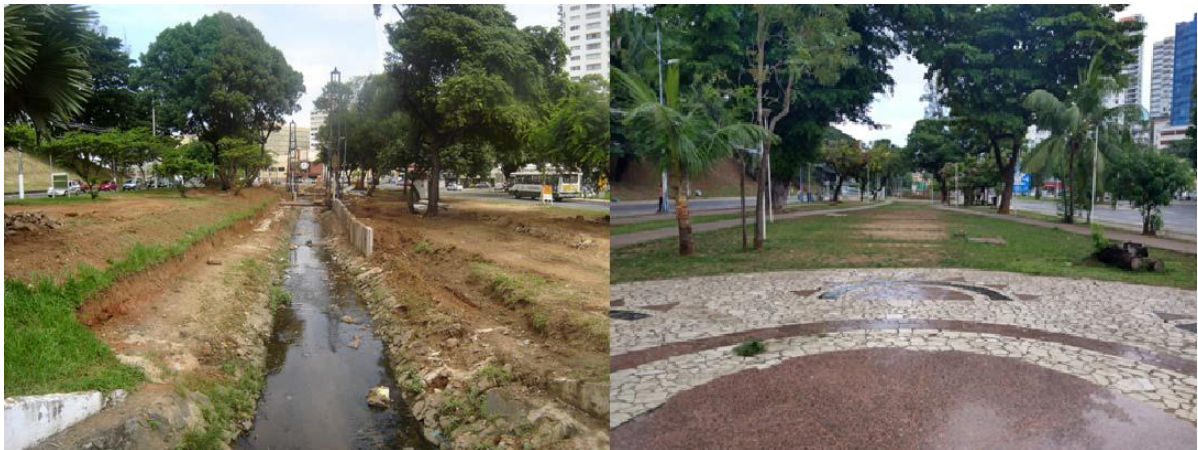
Figura 8: Curso em tamponamento do rio dos Seixos/ Curso tamponado do rio dos Seixos
Fonte: SILVA FILHO (2008) e Autoria própria (2021).

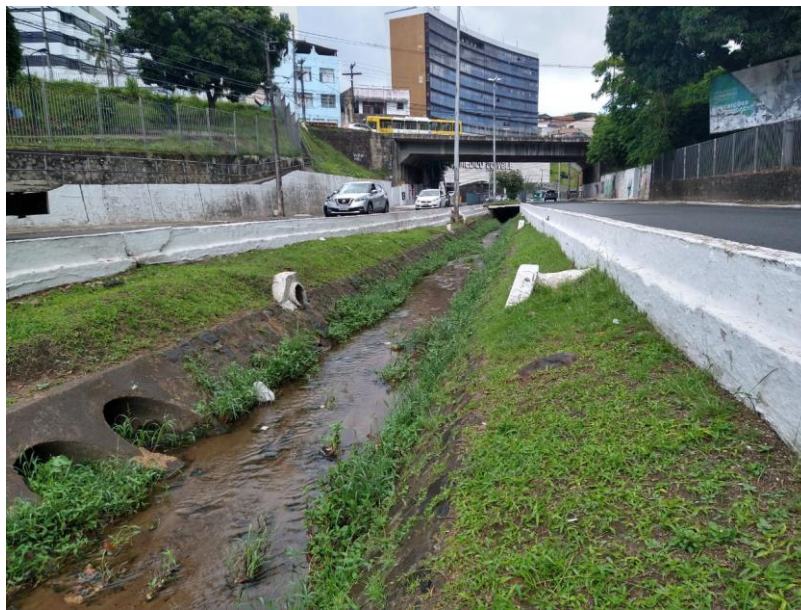
Na bacia hidrográfica Barra/Centenário, o INEMA definiu dois pontos de amostra para o rio dos Seixos, o S01, em frente a Faculdade de Educação (FACED) da UFBA, na Av. Reitor Miguel Calmon, e o ponto S02, na foz desse rio, vide Figuras 15 e 16. O quadro 8 apresenta as informações referentes ao IQA e ao IET do rio dos Seixos.

Figura 15: Proximidades do ponto S01, próximo à FACED na UFBA
Fonte: Autoria própria (2021).

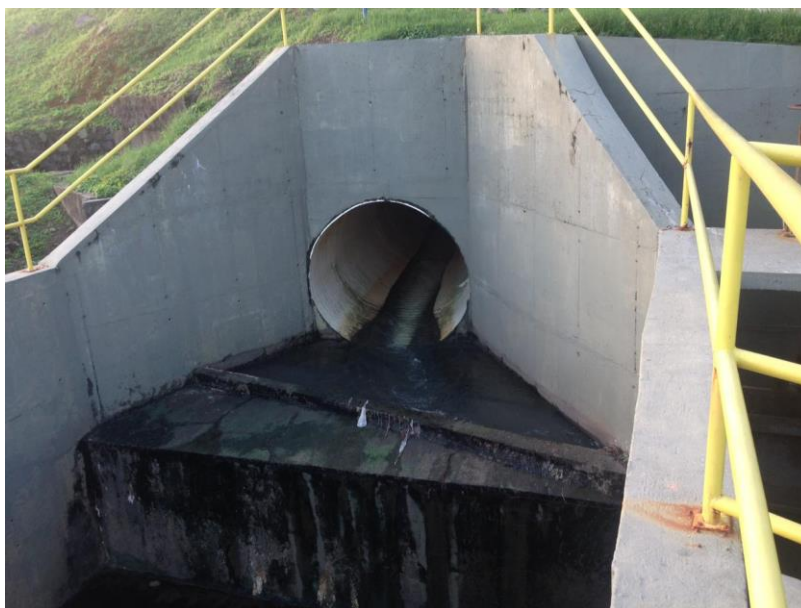
Figura 16: Ponto 02, localizado na foz do rio dos Seixos
Fonte: Autoria própria (2021).

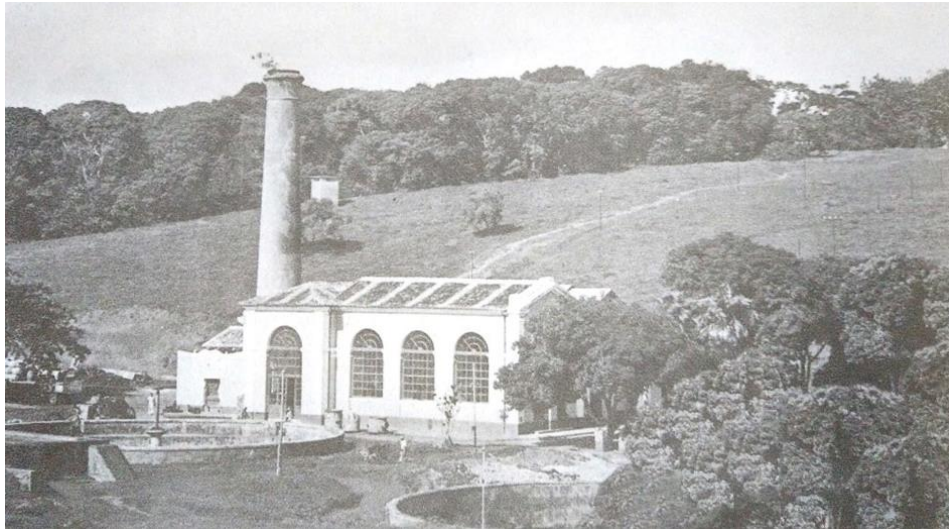
Os meios de obtenção de água citados anteriormente não atendiam de maneira eficaz a demanda da população, que em 1850 contava com 60 mil habitantes. Em 1852, o governo provincial custeou estudos para a implementação de um serviço de canalização de água em Salvador, fato que resultou na Companhia do Queimado, apresentada na Figura 29, que tinha como finalidade a distribuição de água à população soteropolitana (EMBASA, 2006).

Figura 29: Companhia do Queimado
Fonte: EMBASA (2006).

O local de captação da Companhia do Queimado era uma das nascentes do, atualmente degradado, rio Camarajipe, que viria a ser canalizado em 1863, tornando-se o primeiro rio soteropolitano a passar pelo processo (VASCONCELOS, 2016). Entretanto, essa nova empreitada também não sanou o grave problema de abastecimento, assim, foi construído o reservatório da Cruz do Cosme pela companhia supracitada (EMBASA, 2006).

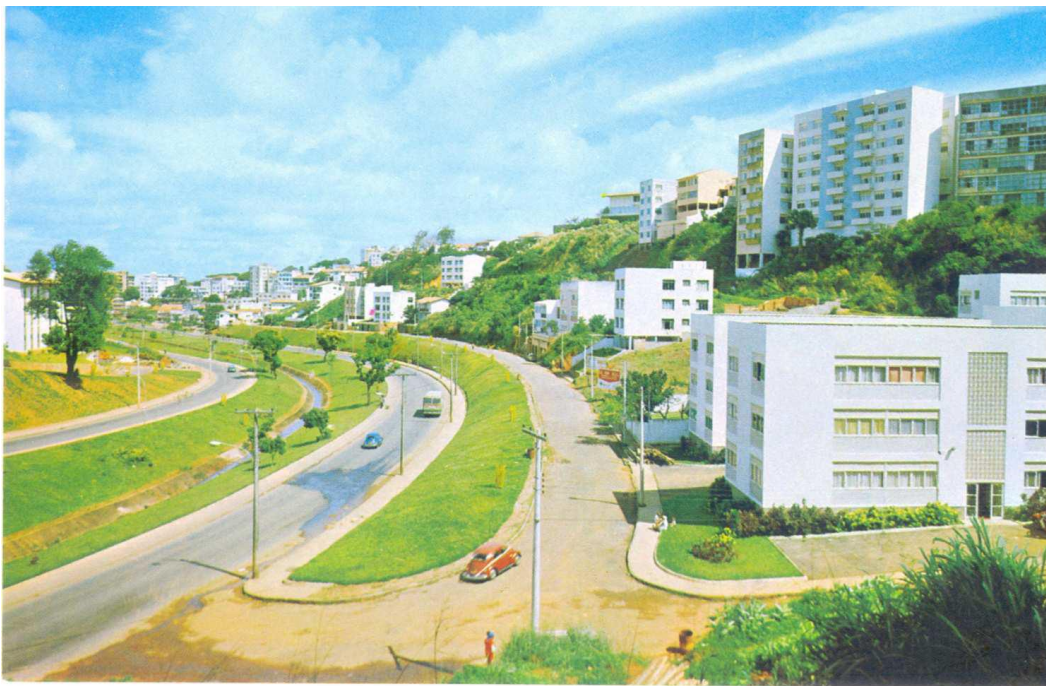
Figura 30: Avenida Centenário, sem data

A Avenida Centenário, que teve suas obras concluídas em 1954, surgiu para fazer a ligação da área do Dique do Tororó com a orla atlântica, sendo uma obra de grande pompa à época, considerada tão ou mais emblemática que as obras da Ladeira da Montanha (1878-1881) e do alargamento da Avenida Sete de Setembro (1912-1915), segundo o então prefeito Wanderley Pinho, citado por Andrade Júnior (2013). É necessário ressaltar que para realizar a obra proposta, o rio dos Seixos precisou ser canalizado, vide Figura 30.

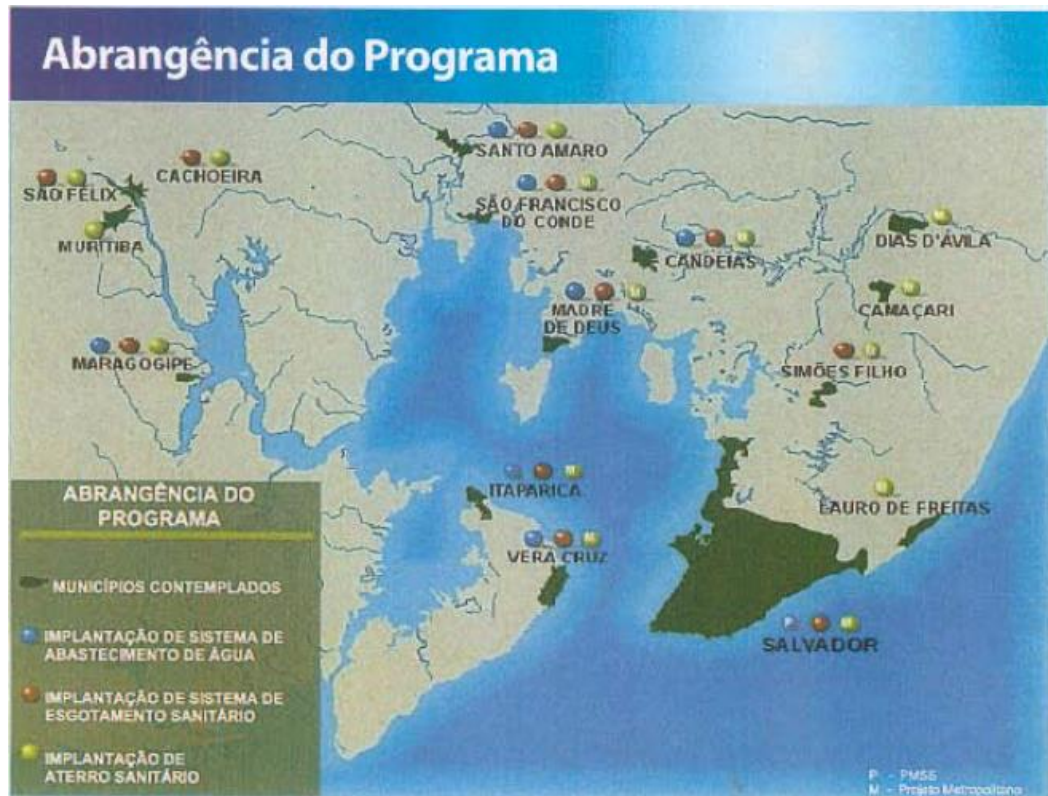
Figura 31: Abrangência do Bahia Azul
Fonte: MANUAL BAHIA AZUL (2004, p. 6).

Com as premissas de esgotamento sanitário, abastecimento de água, resíduos sólidos, proteção ambiental, educação sanitária e ambiental, fortalecimento institucional e restauração da pavimentação de logradouros, o Bahia Azul visava a melhoria da qualidade de vida da população residente nos maiores centros urbanos no entorno da Baía de Todos os Santos (MANUAL BAHIA AZUL, 2004), abrangendo os seguintes municípios, vide Figura 31:

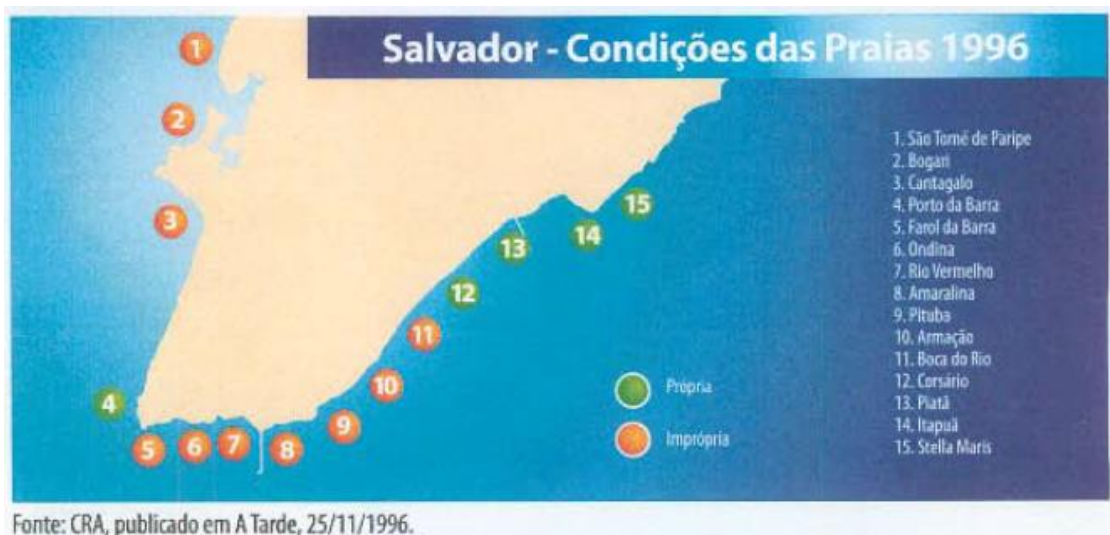
Através das obras de saneamento básico, sobretudo por meio das ligações domiciliares de rede de esgoto à rede geral da EMBASA, o Bahia Azul conseguiu melhorar a qualidade das praias de Salvador, segundo análises realizadas pelo extinto Centro de Recursos Ambientais (CRA), vide Figuras 32 e 33.

**Figura 32:** Condições das praias de Salvador em 1996

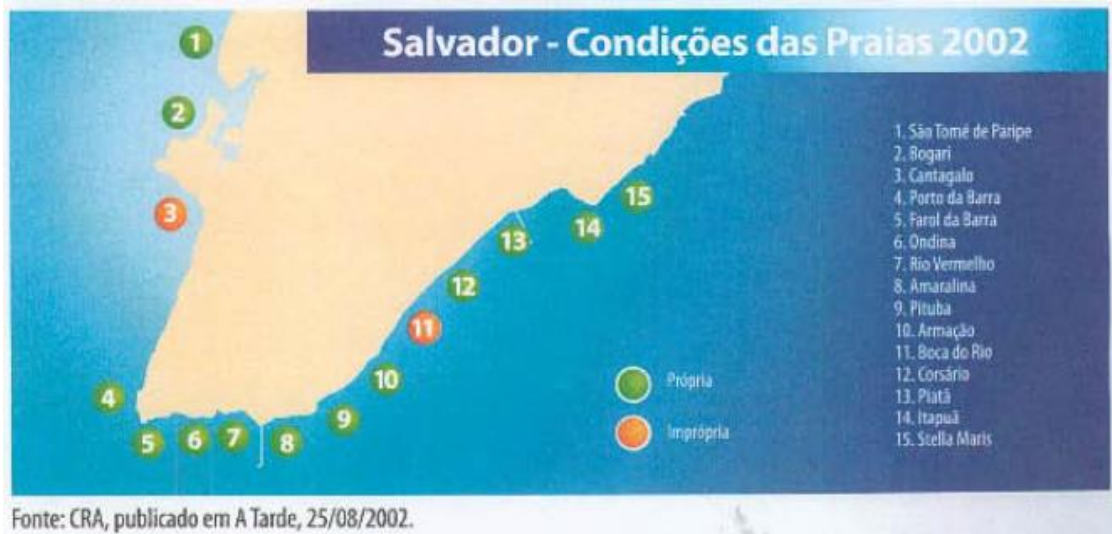
Figura 33: Condições das praias de Salvador em 2002

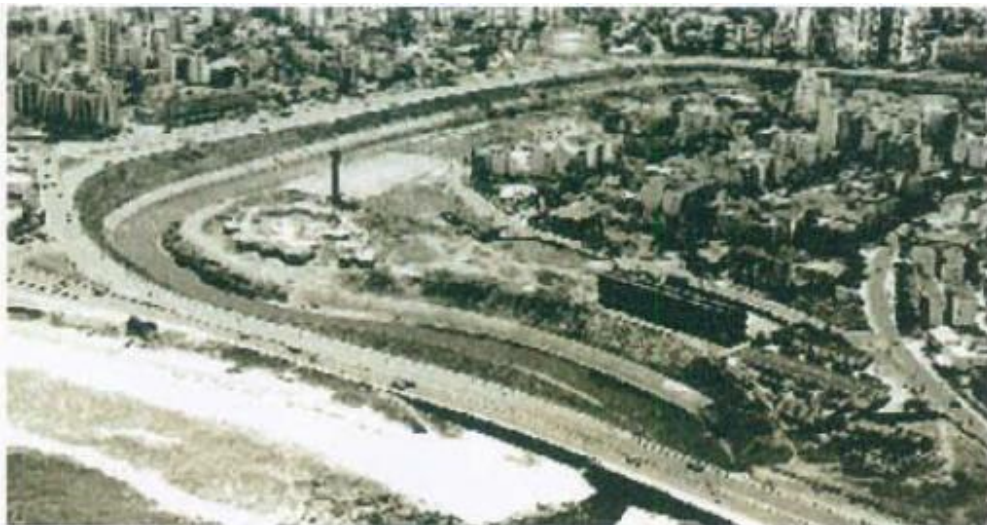
Figura 34: Parque Costa Azul antes da intervenção do Bahia Azul

Chama atenção no Manual Bahia Azul o panorama da obra do Parque Costa Azul, realizada pelo programa. As Figuras 34 e 35 expõem o citado Parque em situação pré intervenção e pós intervenção, respectivamente. Ainda sobre o Parque, o documento traz o seguinte relato:

A foz do Rio Camurugipe era uma das imagens mais enfáticas da precariedade da infraestrutura em alguns trechos da orla de Salvador. A captação em tempo seco, com o desvio do rio nas imediações do Shopping Iguatemi, tornou possível o saneamento da área do parque, abrindo espaço para o seu resgate. Hoje, no que eram ruínas de um antigo clube, ergue-se um ponto de referência urbanístico: um complexo de educação, entretenimento e lazer, formado por uma escola-modelo da rede pública estadual, o Colégio Thales de Azevedo, e pelo Parque Costa Azul, com restaurantes, ciclovia, pista de cooper e anfiteatro, entre outros equipamentos instalados em ampla área verde (Manual Bahia Azul, 2004, p. 15).

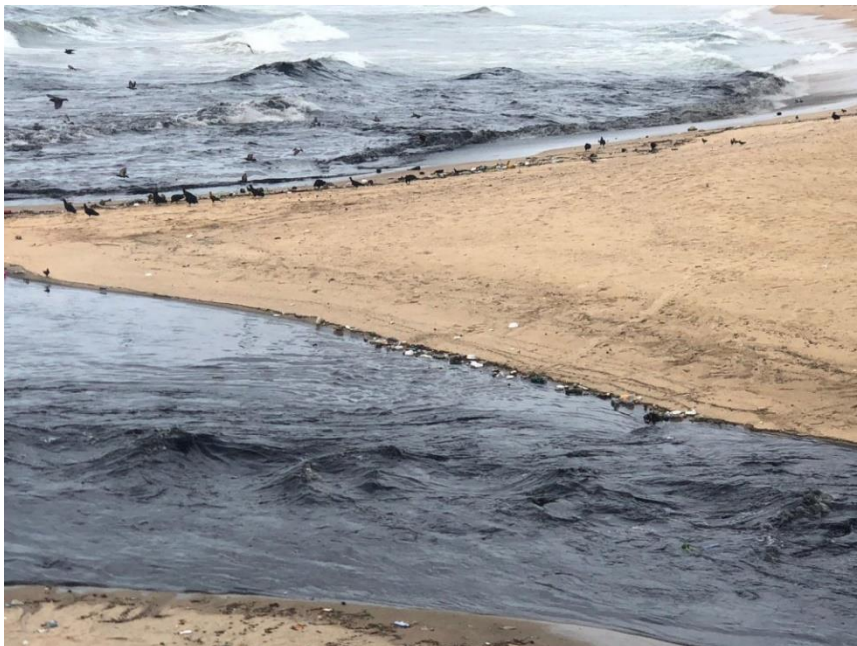
Como já analisado nesta dissertação, atualmente, a foz do rio Camarajipe impele à praia do “Chega Nego”, no Jardim dos Namorados, um forte odor e uma coloração escura (Figura 36), sendo estas ocorrências indicativas de um comprometimento em sua balneabilidade.

Figura 36: Águas escuras do rio Camarajipe atingem a praia do “Chega Nêgo” no bairro do Costa Azul
Fonte: BNEWS (Sem ano).

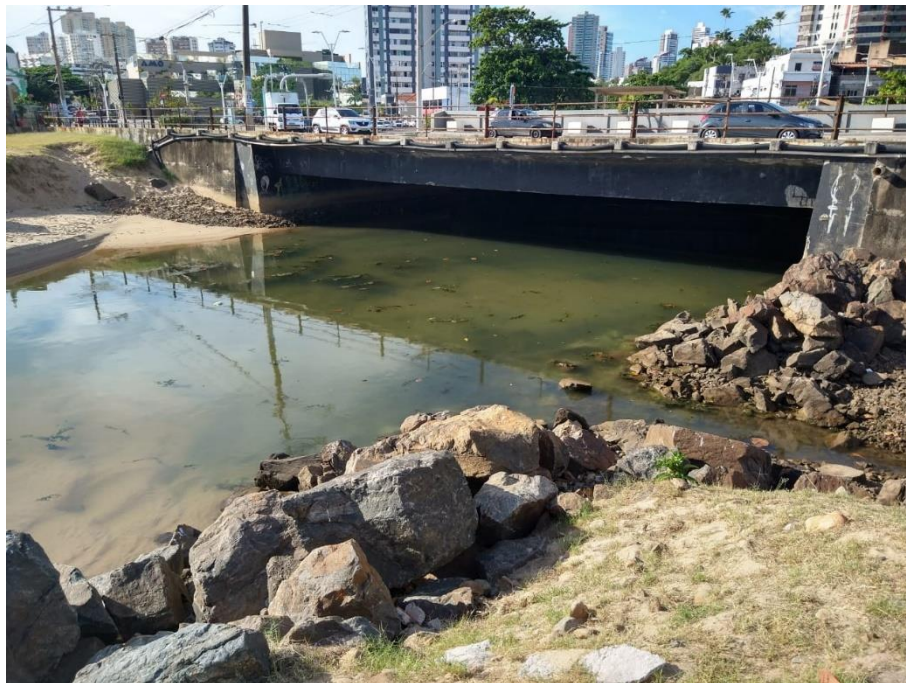
A realidade hoje também é bem distinta do que prometia o documento do Bahia Azul. O rio Lucaia “condena” a praia localizada no Largo da Mariquita, local de sua foz, com suas águas poluídas, de forte odor e coloração escura, que indicam um comprometimento de sua balneabilidade, vide Figura 37:

Figura 37: Foz do rio Lucaia
Fonte: Autoria própria.

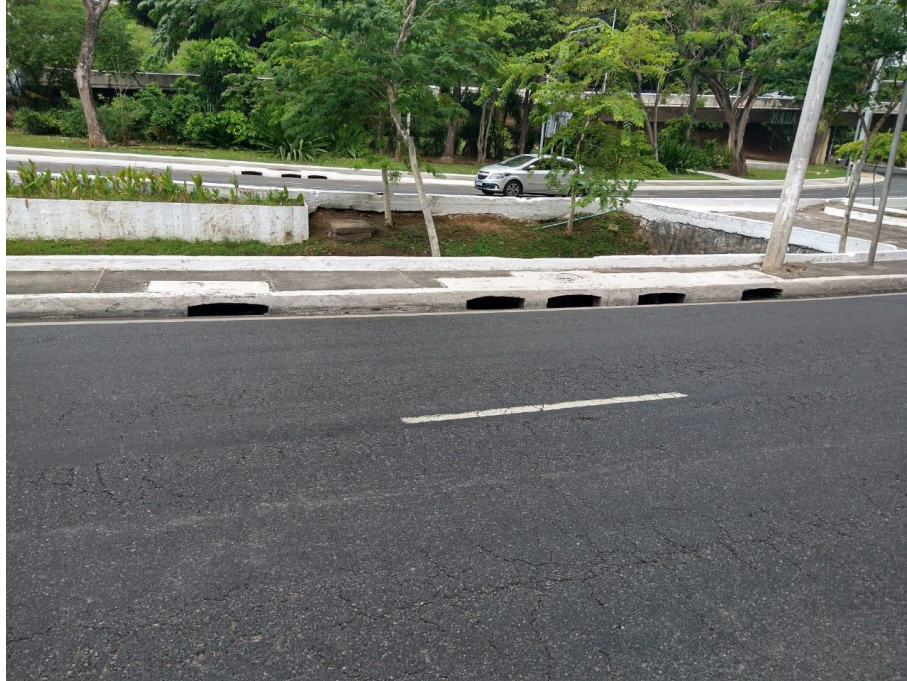
Figura 38: Bocas de lobo no rio dos Seixos
Fonte: Autoria própria (2021).

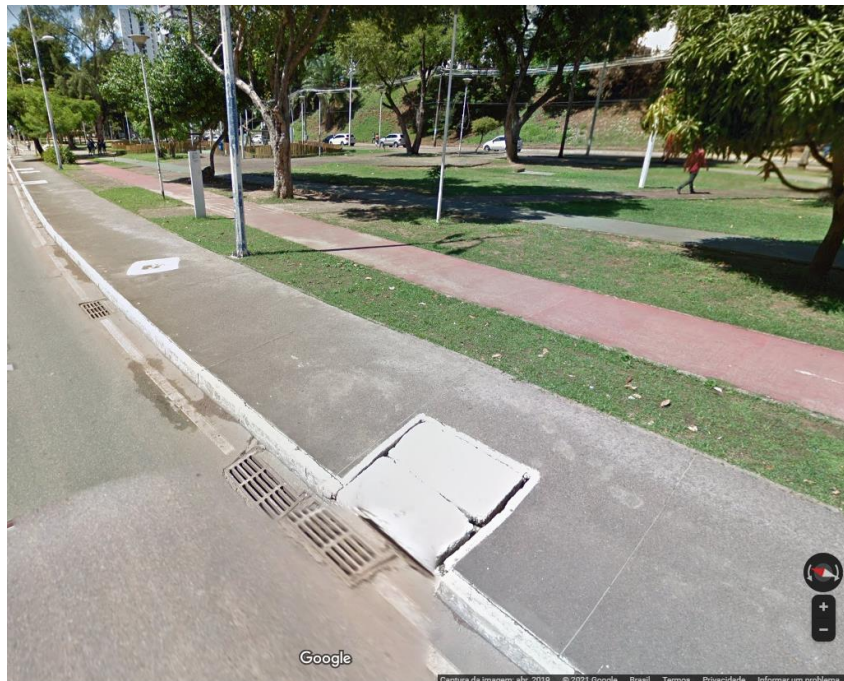
Figura 39: Canal tamponado do rio dos Seixos funcionando como canal subterrâneo de escoamento
Fonte: Google Street View (2021).

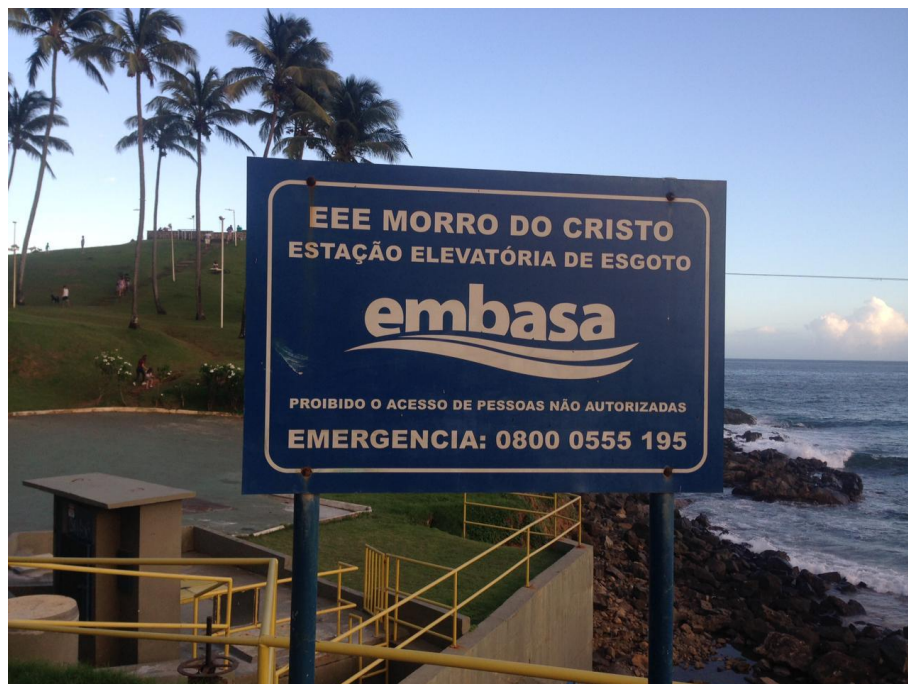
Figura 40: Estação elevatória de esgoto instalada na foz do rio dos Seixos
Fonte: Autoria própria (2021).

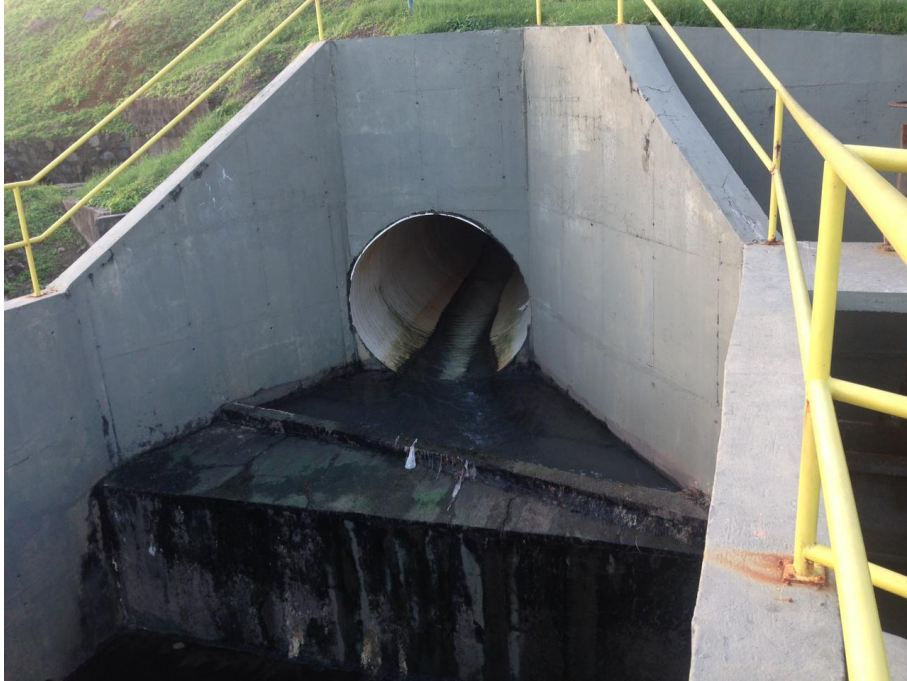
Figura 41: Foz canalizada do rio dos Seixos e desvio em forma de batente
Fonte: Autoria própria (2021).

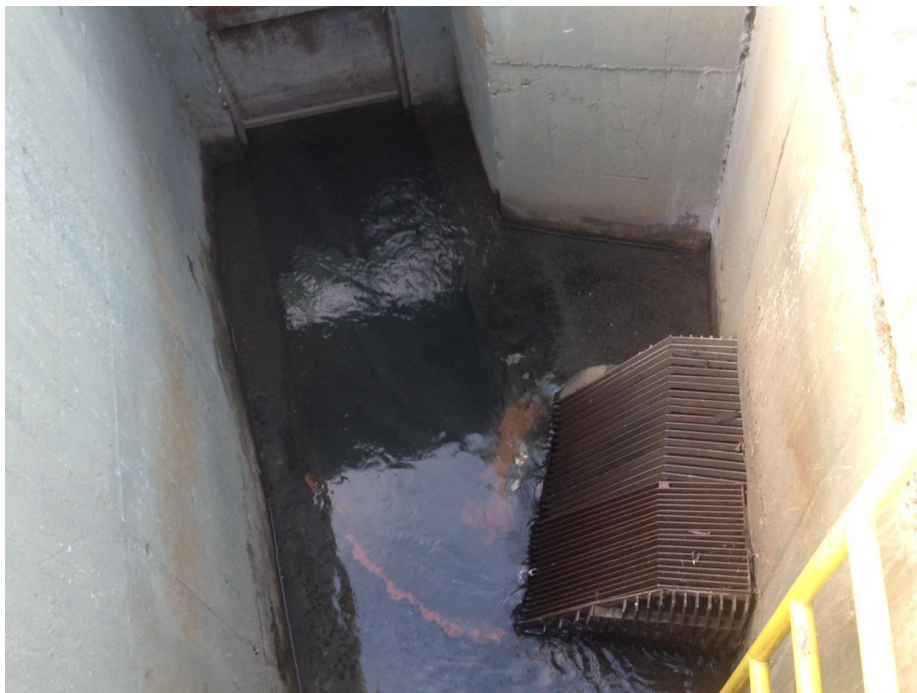
Figura 42: Águas do rio dos Seixos direcionadas para a estação elevatória
Fonte: Autoria própria (2021).

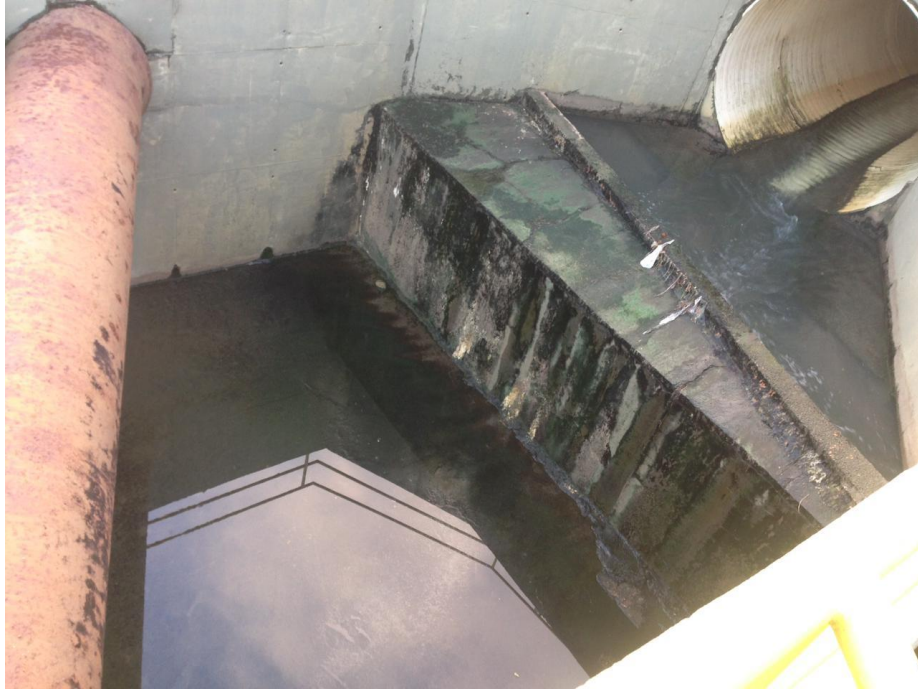
O desvio mostrado na Figura 41 perde sua eficácia em períodos chuvosos, que são responsáveis por aumentar a vazão fluvial e, conseqüentemente, fazem com que as águas do rio dos Seixos ultrapassem o batente, fluindo diretamente para o mar (Figura 43), ainda que tenham sido colocadas rochas no entorno para dificultar esse acesso, vide Figura 44.

Figura 43: Área atingida pelas águas do rio dos Seixos quando há aumento de vazão
Fonte: Autoria própria (2021).

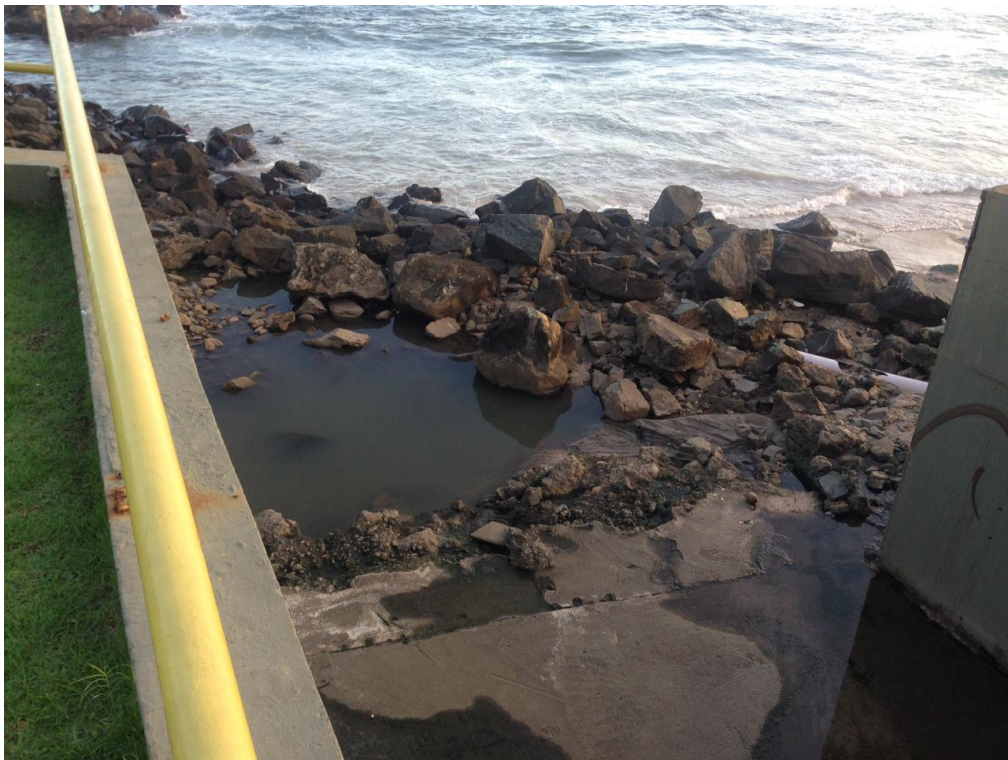
Figura 44: Área da praia do Farol da Barra atingida pelas águas do Seixos em ocasiões de aumento de vazão
Fonte: Autoria própria (2021).

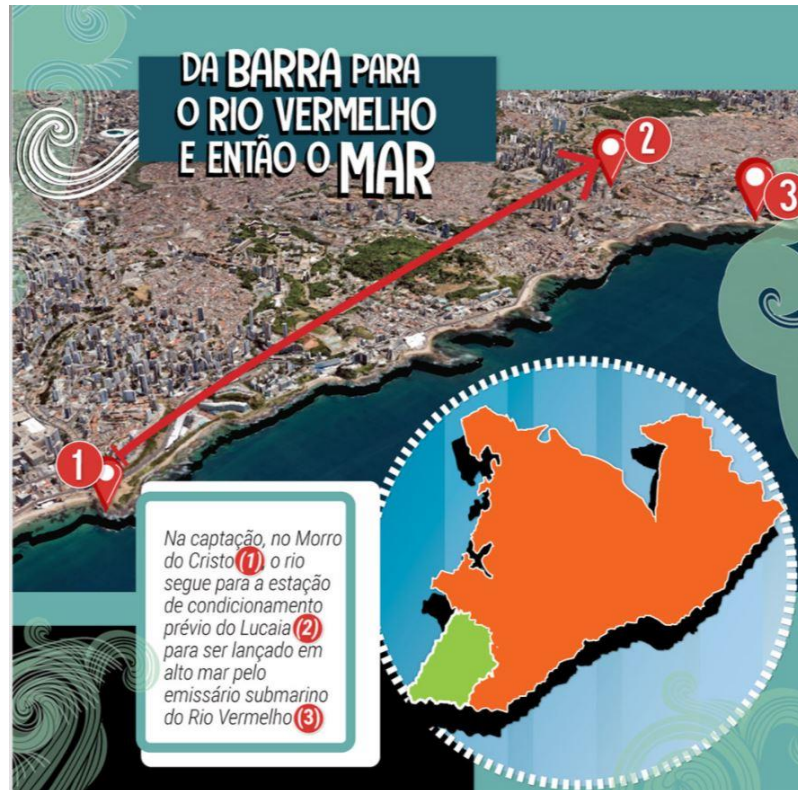
Figura 45: Caminho das águas do Seixos para a estação da EMBASA na Av. Lucaia
 Fonte: Exposição Rio dos Seixos – EMBASA (2021).

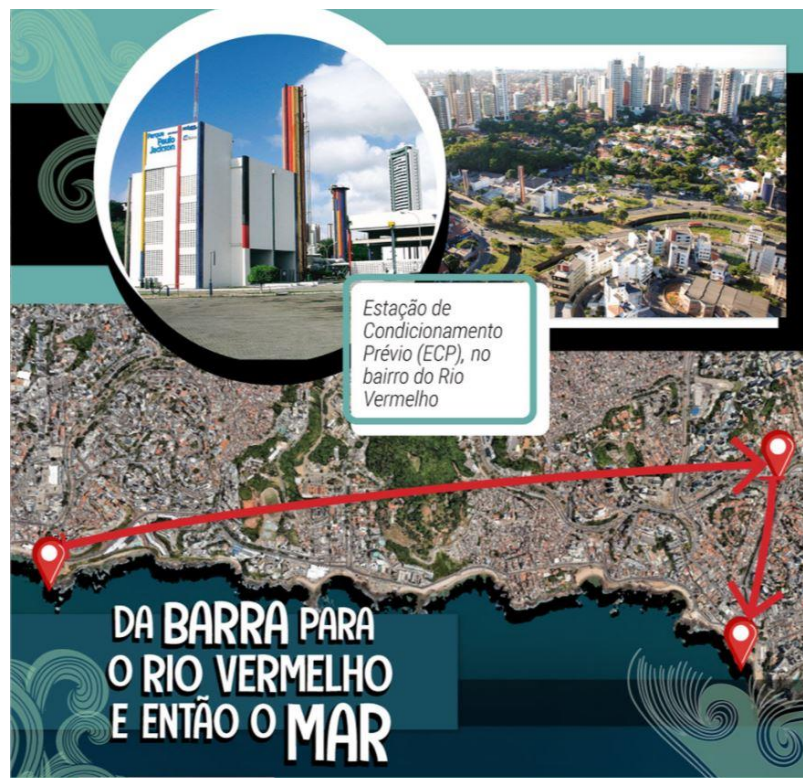
Figura 46: Águas do Seixos na Estação de Condicionamento Prévio do Rio Vermelho
 Fonte: Exposição Rio dos Seixos – EMBASA (2021).

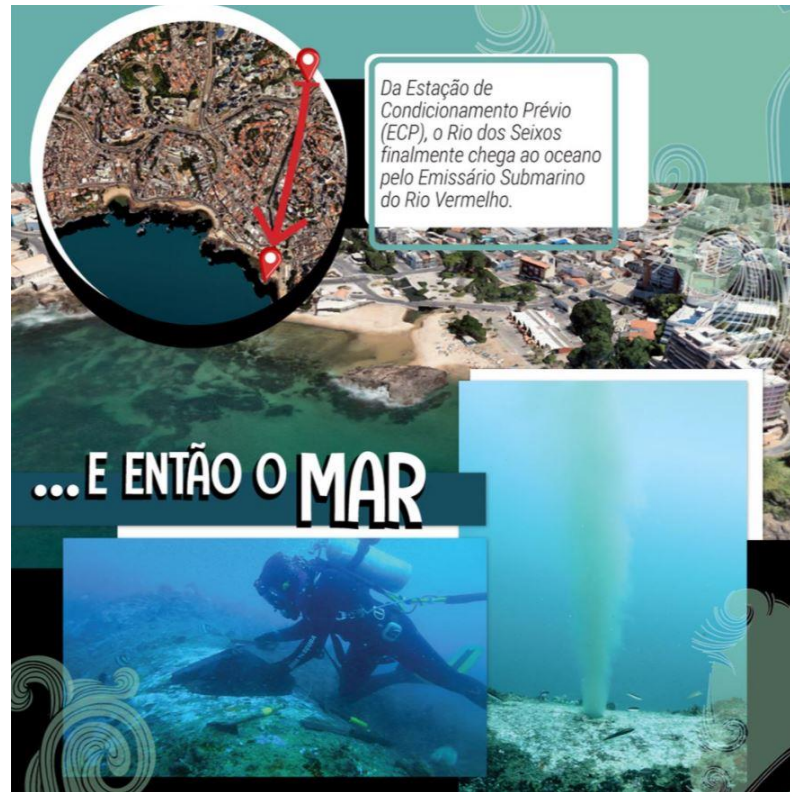
Figura 47: Emissário submarino do Rio Vermelho
 Fonte: Exposição Rio dos Seixos – EMBASA (2021).

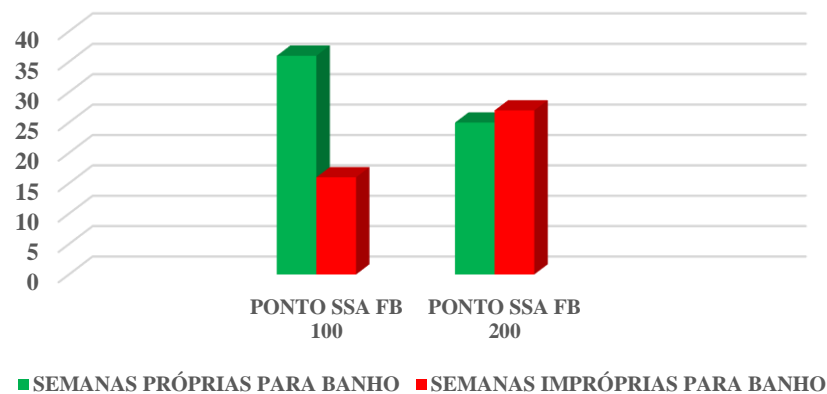
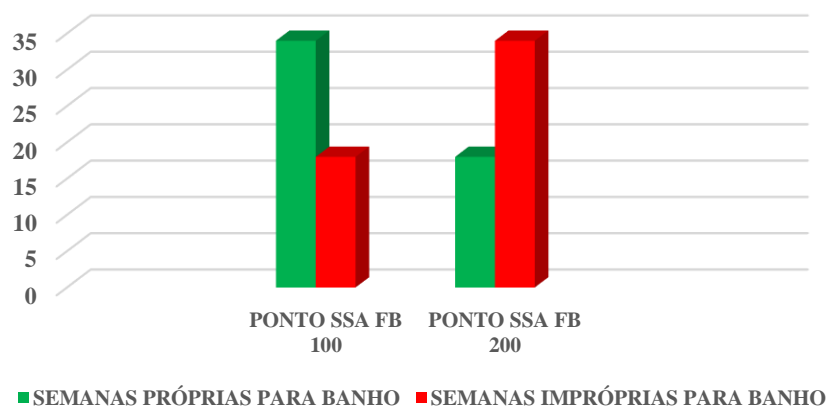
Figuras 49, 50, 51 e 52: Gráficos de balneabilidade da praia do Farol da barra de 2017, 2018, 2019 e 2020
 Fonte: INEMA [entre 2017 e 2021]; Organizado pelo autor (2021).
