**MICROACESSIBILIDADE AO TREM DO SUBÚRBIO DE  
SALVADOR**  
- ANÁLISE DO ENTORNO DA ESTAÇÃO FERROVIÁRIA ALMEIDA BRANDÃO -

Trabalho monográfico apresentado na disciplina de Seminário Monográfico como requisito parcial para a obtenção do grau de Bacharel em Urbanismo.

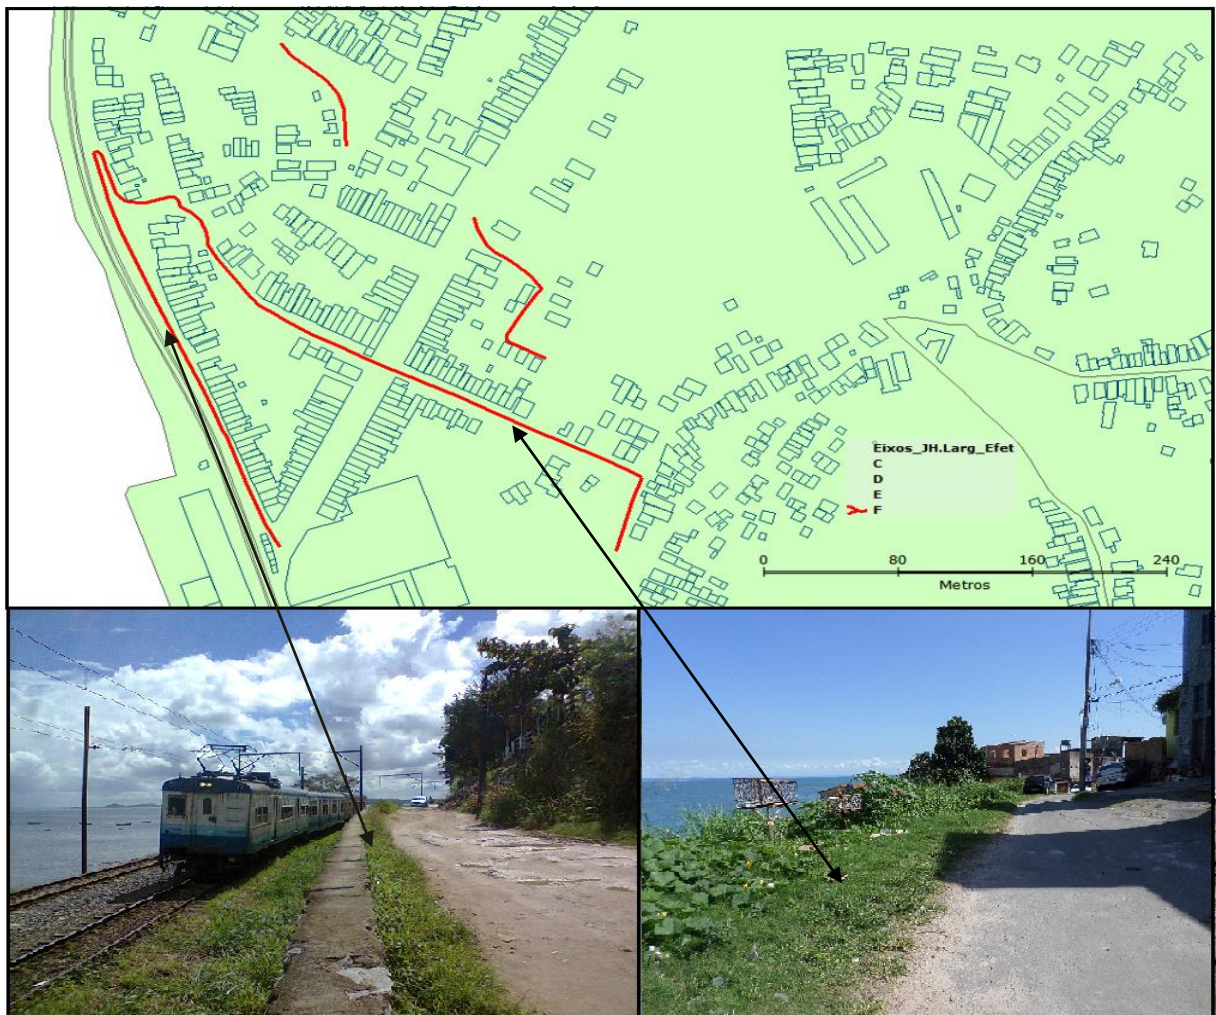
**Figura 11:** Pontos mais críticos do nível de serviço das calçadas, atributo Largura Efetiva.

Os trechos mais críticos, 7 no total (ver figura 11), não possuem calçada na maior parte do percurso além de possuir subtrechos de calçadas de larguras variadas (algumas com menos de 50 cm), tem largura do seu desenho reduzida por várias formas de ocupação, como: mobiliários, bancas, veículos (principalmente motos e carros), sacos e baldes de lixo, postes e telefones públicos e uma vegetação que cresce livremente, obrigando os pedestres a utilizarem as ruas, disputando espaço com outros modos. Por estes motivos, o nível de serviço deste atributo foi classificado como F / Péssimo (nota 0).

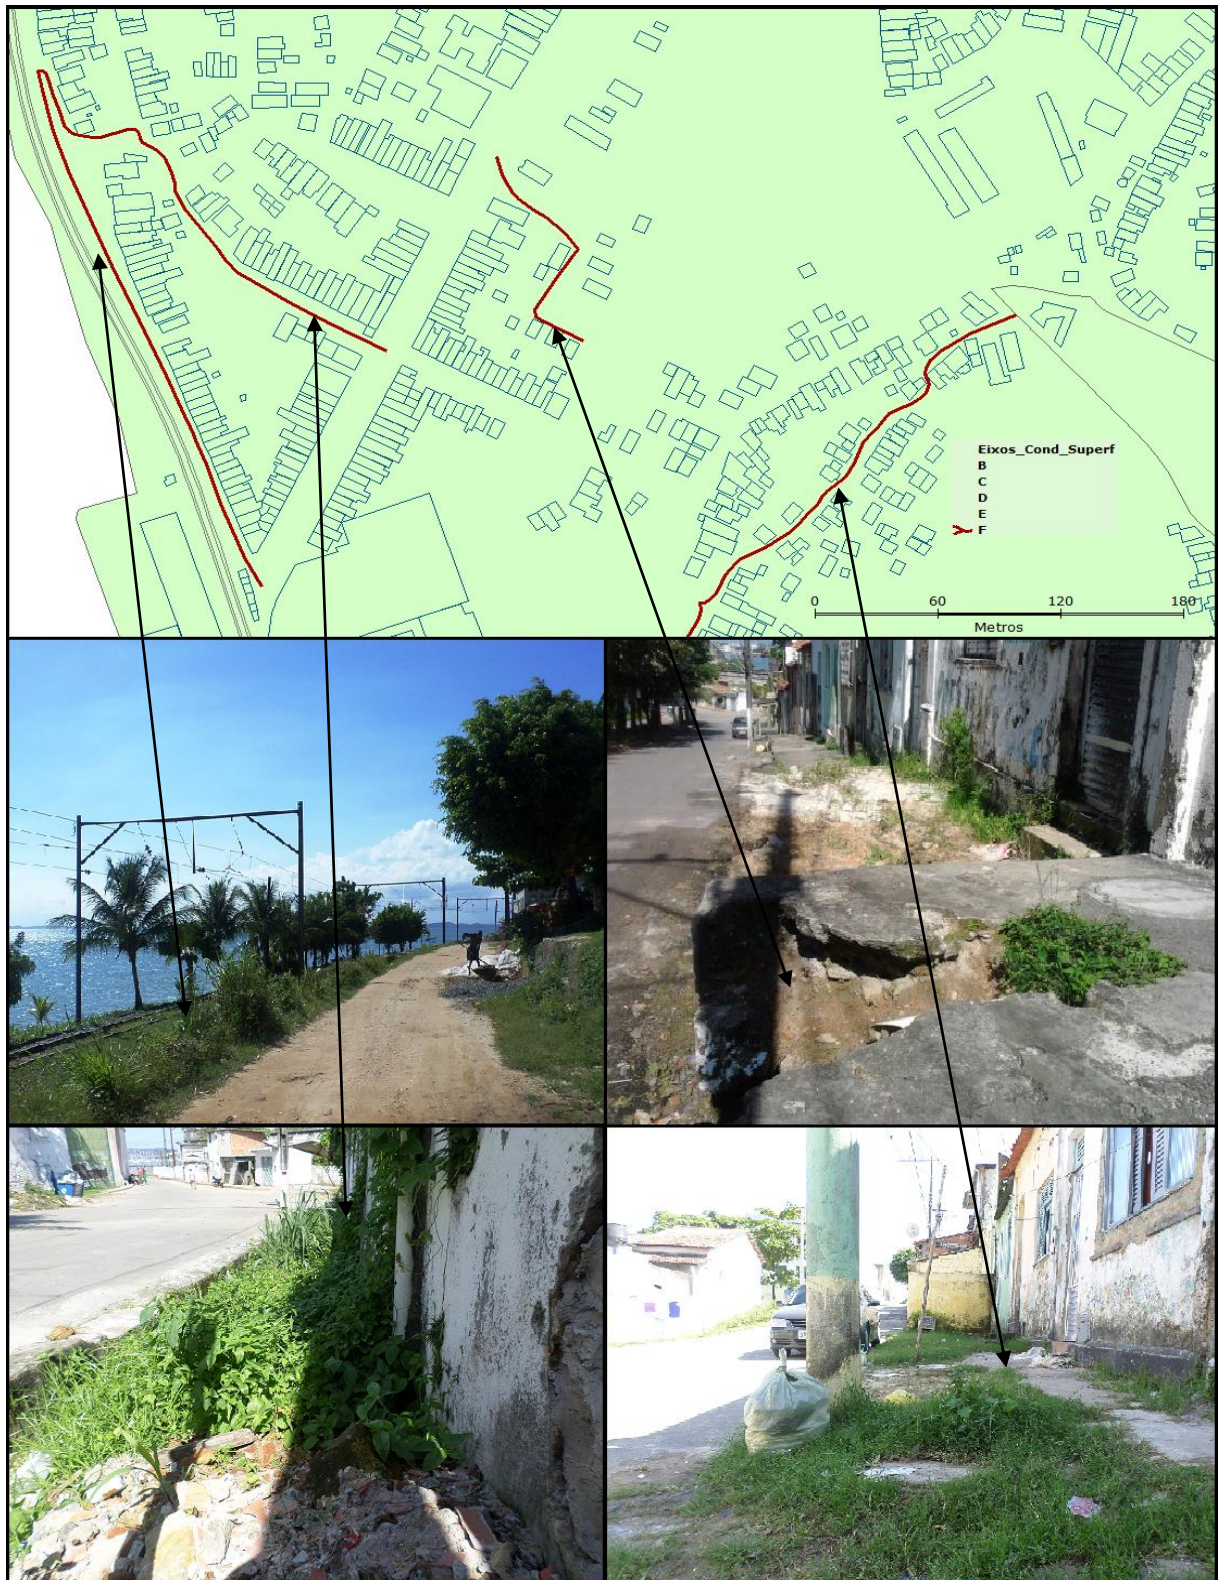
**Figura 13:** Trechos mais problemáticos do nível de serviço das calçadas, atributo Condições de Superfície.

Os trechos mais problemáticos 4 no total apresentam piso muito precário, totalmente destruídos e formado por pedregulhos na maior parte do percurso (ver figura 13). Por outro lado a superfície aparece bastante danificada com muitos buracos, rachaduras e desnivelada. Em outros trechos, a superfície esta em péssima condição ou inexistente, escorregadia, instável, irregular com problemas de drenagem e acúmulo de lixo, principalmente nos trechos que permitem acesso imediato a Estação Ferroviária. Nestes casos há uma maior probabilidade de ocorrer acidentes. Por estes motivos, o nível de serviço deste atributo foi classificado como F / Péssimo (nota 0).
