**Levantamento ambiental do Rio do Grunga em Senhor do Bonfim -
Bahia**

Senhor do Bonfim – julho de 2013

Monografia apresentada ao
Colegiado de Ciências Biológicas,
como parte dos requisitos para
obtenção do grau de Licenciada em
Ciências Biológicas.

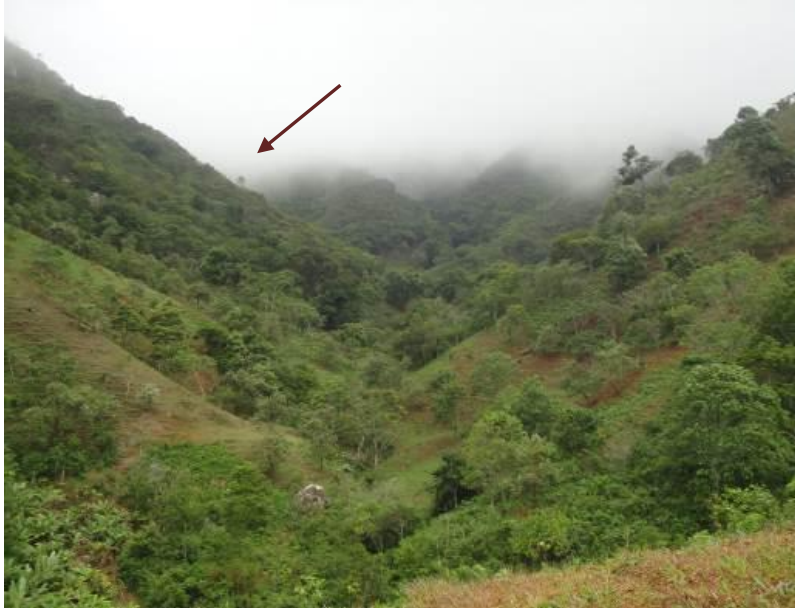
As figuras 3 e 4 mostram a área de uma das nascentes. A imagem 3 demonstra a ocorrência de desmatamento próximo a ela, e a figura 4 representa a área da nascente a uns 500 metros de mata fechada.

Figura 3 – Região de uma das nascentes do rio do Grunga (indicado por seta); em primeiro plano pode-se visualizar vasta área da serra em processo de desmatamento.

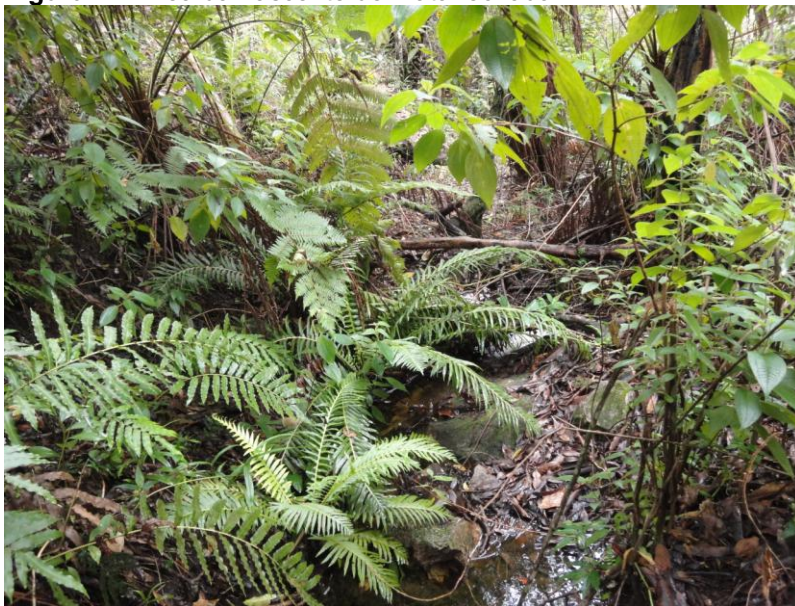
Figura 4 – Área da nascente de mata fechada.

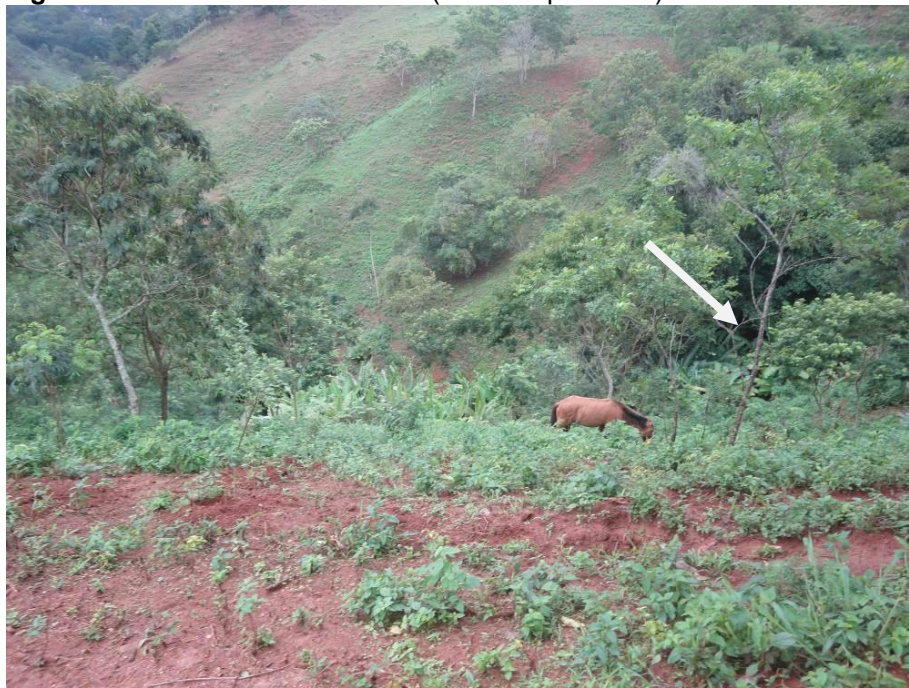
A figura 5 representa a segunda nascente de livre acesso, que está inserida em meio a plantações de bananeiras e toda a encosta do morro se encontra desmatada com implantação de pastagem. Esses animais também prejudicam os minadouros pelo pisoteio da área ao seu redor.

Figura 5 – Área da nascente do rio (indicado pela seta). Em meio a bananeiras.

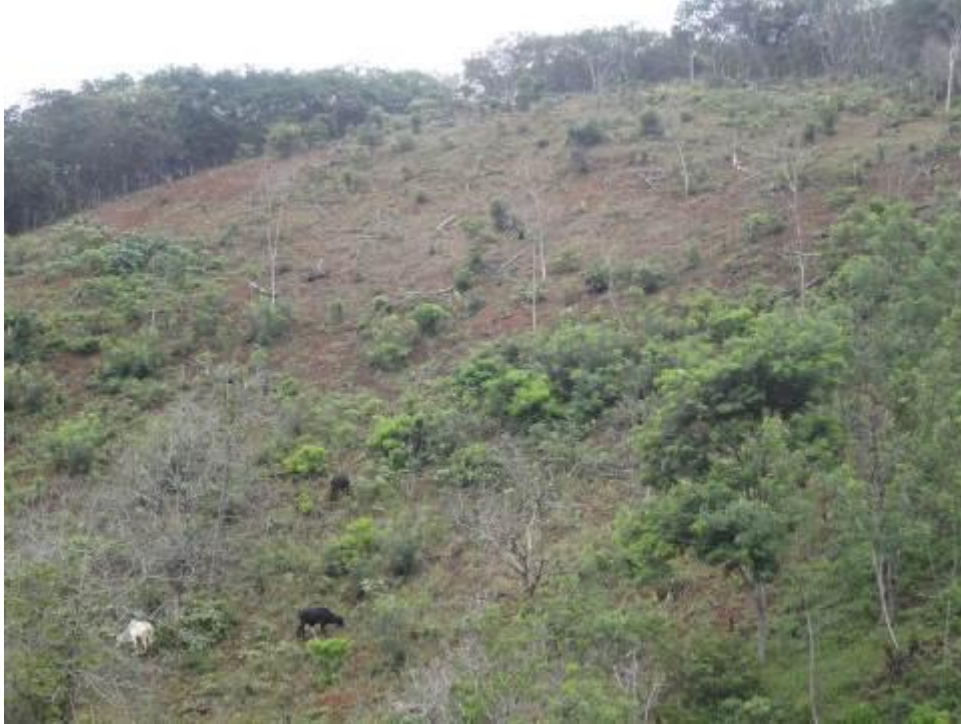
Na figura 6, pode observar-se o desmatamento das encostas das serras por onde passa o rio. O desmatamento provocado com a função de pastagens de gado e outros animais, e para subsidiar atividades agrícolas. O desmatamento observado na região é bastante agressivo, pois, retira toda a vegetação nativa, inclusive árvores características deste local.

Figura 6 – Desmatamento da serra da Maravilha para plantio de pastagem.

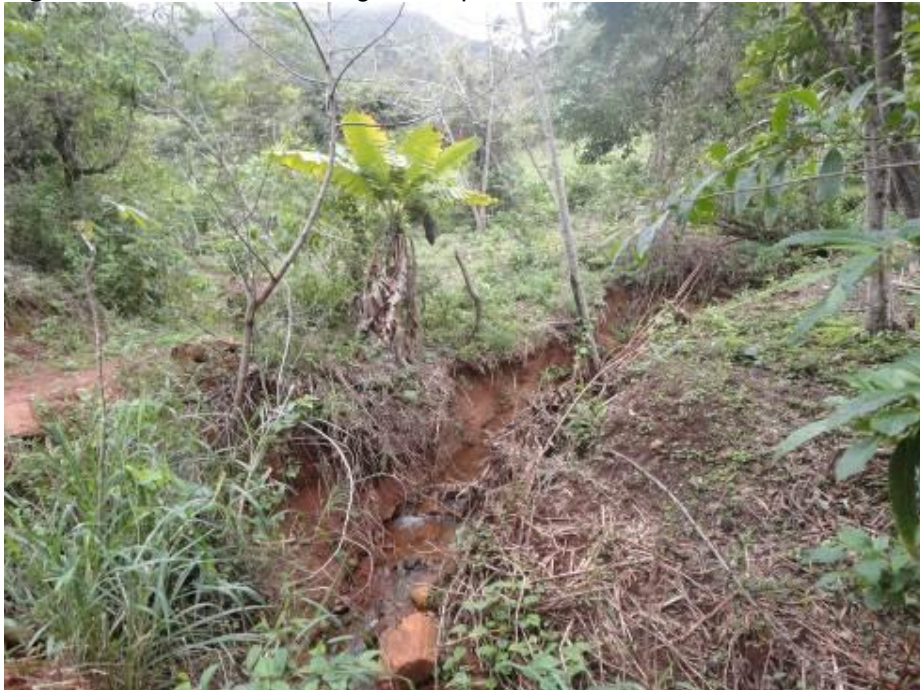
Por várias partes do curso do rio se observa ausência de mata ciliar, bem como o uso das margens para o plantio de bananeiras; em ambos os casos estes favorecem desbarrancamentos, erosão, lixiviação do material e posteriormente o assoreamento do rio (Figuras 7 e 8).

Figura 7 – Percurso do rio degradado pelo desmatamento e desbarrancamento.

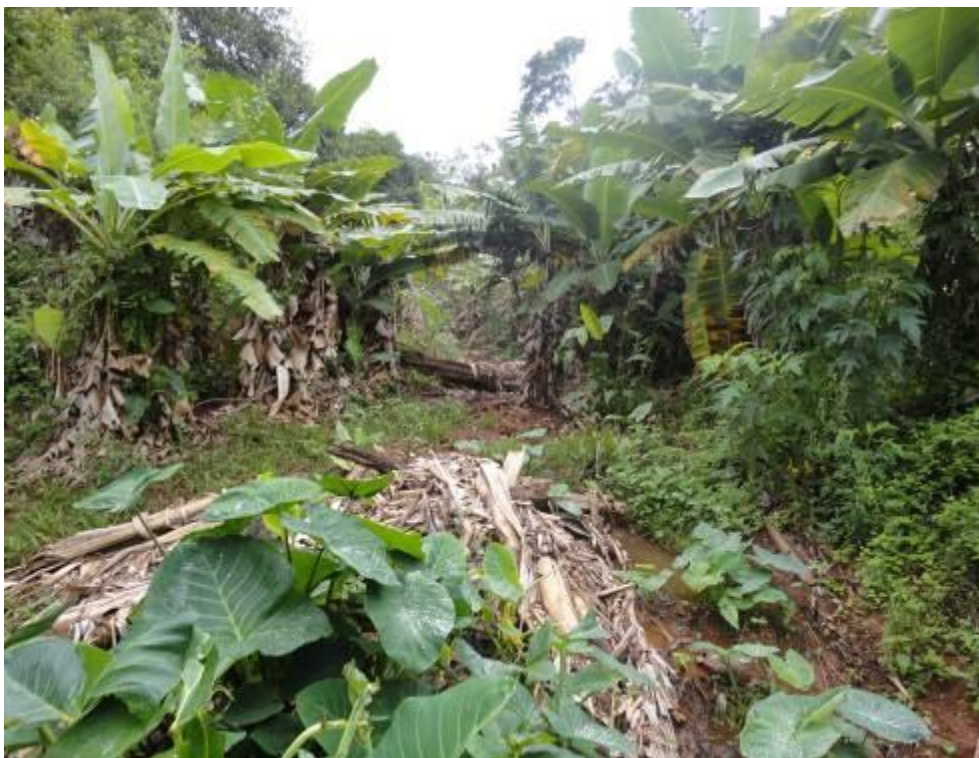
Figura 8 – Trecho do rio com plantio de bananeiras ao longo da margem em substituição à mata ciliar.

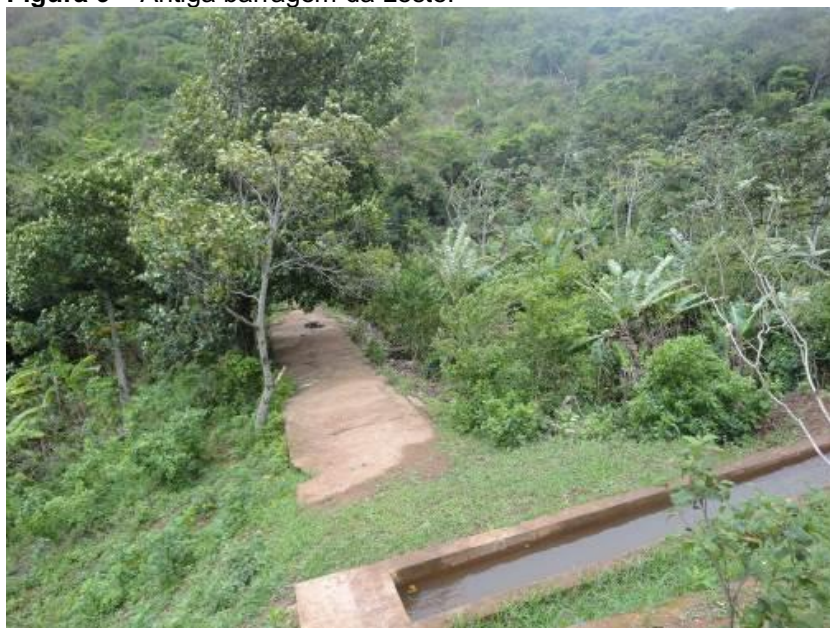
Após percorrer a área de serras e cortar várias fazendas o rio sofre com a degradação de seu leito ao ser represado por uma antiga barragem, chamada da Leste (figura 9) que foi construída pela Ferroviária Leste Brasileira, que canalizava água bruta (sem tratamento) por gravidade para a Estação Ferroviária, para algumas residências próximas a serra e para o chafariz (construído em 1802) que até hoje coexistem na cidade, como mostra a figura 10. Atualmente apenas algumas residências são abastecidas pela água da Leste ainda bruta e por gravidade.

Figura 9 – Antiga barragem da Leste.

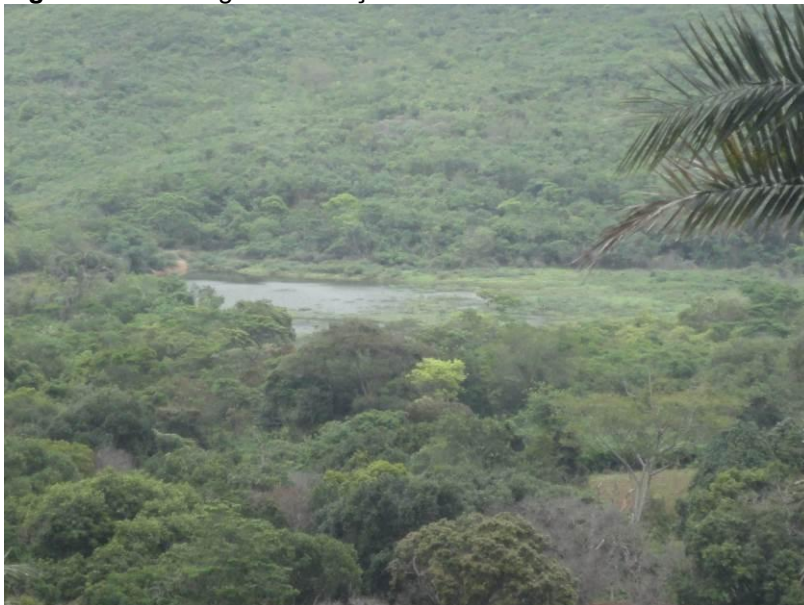
Em outro trecho o rio do Grunga, juntamente com o riacho do Mocó que nasce na serra do Mocó represa água para a Barragem da Suíça (figura 11) que é de propriedade privada.

Figura 11 – Barragem da Suíça.

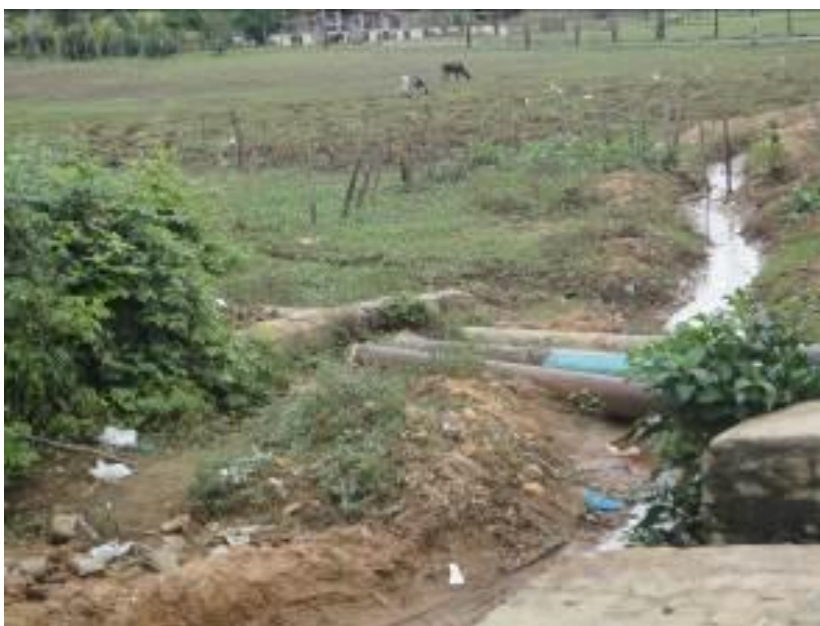
Ao chegar às primeiras casas da sede da cidade de Senhor do Bonfim, especificamente na Rua Campo Formoso o rio começa a adquirir as cargas iniciais de poluentes e contaminantes oriundos da descarga de esgoto *in natura*, e de resíduos sólidos dos lixos descartados nas ruas que são carregados para o seu leito, como demonstra as figuras 12 e 13.

Figura 12 – Chegada do rio do Grunga na rua Campo Formoso.

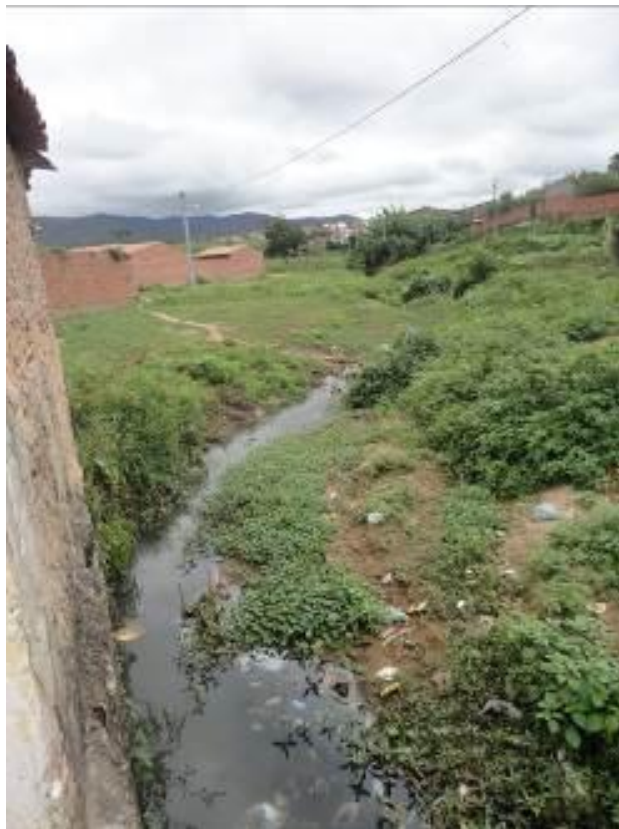
Figura 13 – Lixo e esgoto no leito do rio, ao entrar na cidade.

Todo tipo de lixo é jogado no rio, foram observados animais mortos no leito, muito plástico, ocorrem canalizações de esgoto doméstico desaguando no canal, bem como a rede de águas pluviais da cidade.

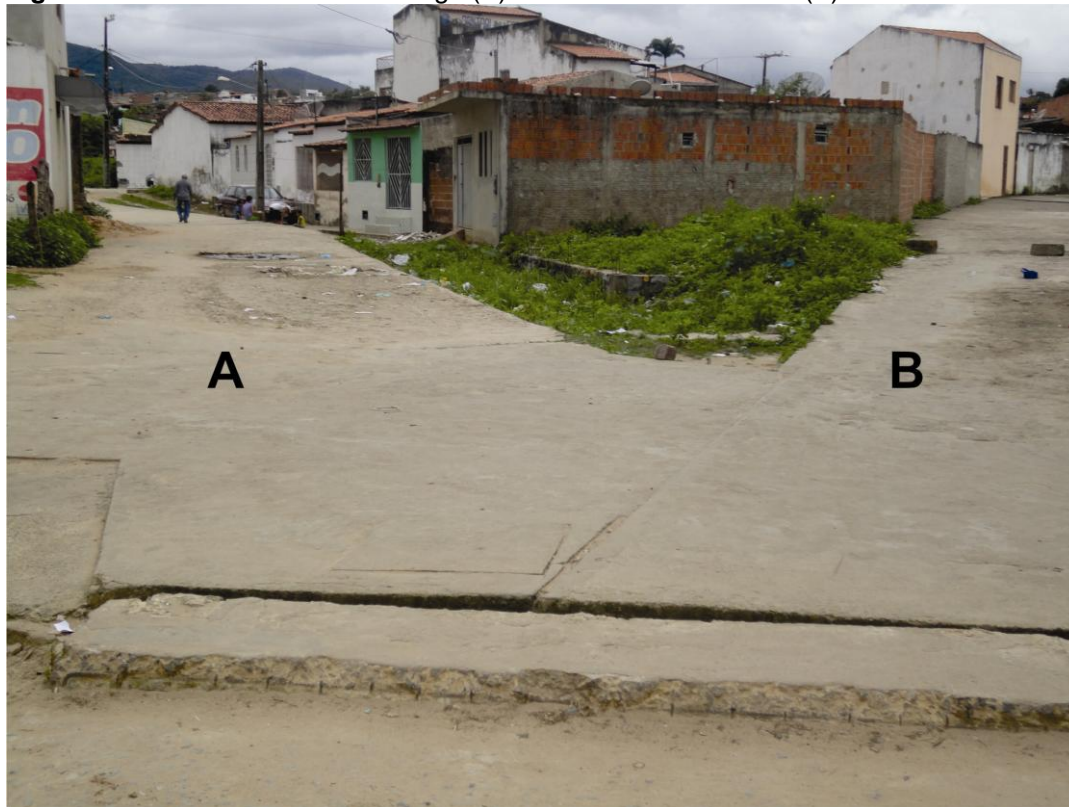
No trecho da Rua Pitanguy ocorre o encontro do rio com a primeira canalização de esgotos, conhecida popularmente de 'Canal da Malária', e todos esses efluentes se tornam um só canal. O nome 'Canal da Malária' a partir de então passa a designar o rio do Grunga, numa triste alusão à contaminação que o mesmo passa a ser portador.

Inicialmente fechado por placas de concreto, o canal da malária percorre a cidade no sentido noroeste a sudeste, cortando bairros centrais. Especialmente no bairro do Mercado torna-se um grande esgoto a céu aberto com odor fétido, coloração enegrecida e favorecendo a proliferação de mosquitos, baratas e ratos. As figuras 14 e 15 mostram, respectivamente, o encontro do rio com o 'Canal da Malária' e o córrego a céu aberto após o encontro. Áreas canalizadas do rio Grunga e Canal da Malária representados respectivamente pelas letras A e B.

Figura 14 - Encontro do rio do Grunga (A) com o Canal da Malária (B).

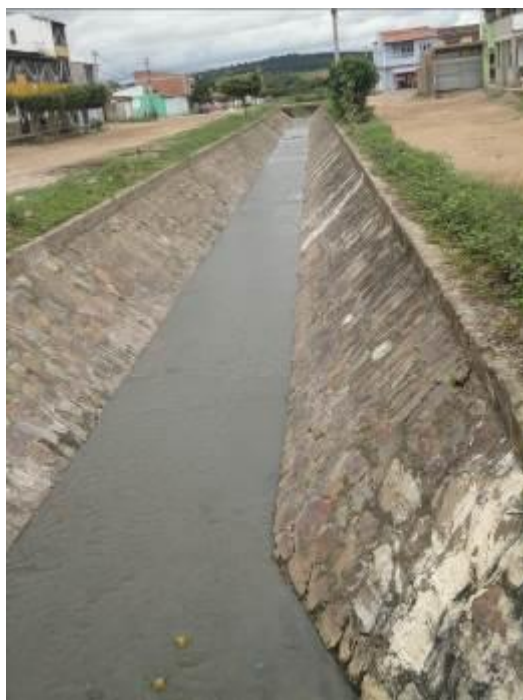
Figura 15 – Córrego (esgoto), após o encontro do rio e o canal da Malária.

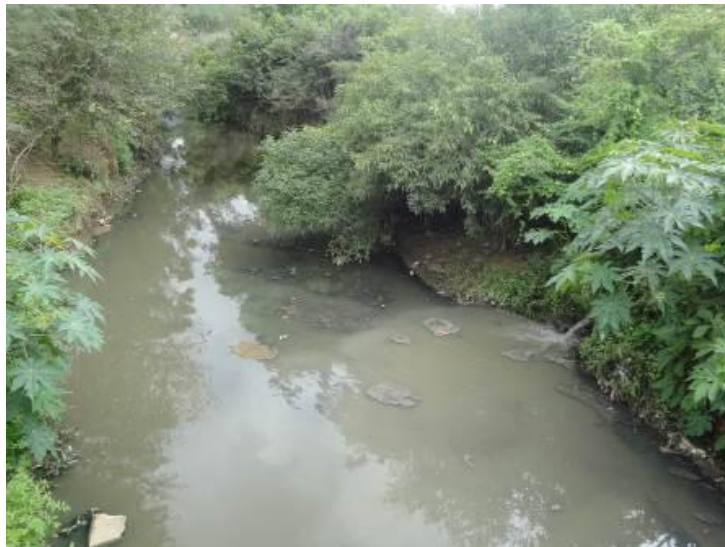
Nas proximidades da BR 407 o rio se encontrar com rio Tamanduá, conforme a figura 17, e nesse trecho ainda encontra-se visivelmente poluído.

Figura 17 – Trecho final do Rio do Grunga após passar pela cidade de Senhor do Bonfim.
