UNIVERSIDADE DO ESTADO DA BAHIA - UNEB
DEPARTAMENTO DE CIÊNCIAS HUMANAS - CAMPUS IV
LICENCIATURA EM GEOGRAFIA

**ANÁLISE DAS NASCENTES URBANAS DO BAIRRO DO LEADER,
JACOBINA - BA.**

**IDENTIFICAÇÃO E CARACTERIZAÇÃO DAS
NASCENTES DO BAIRRO DO LEADER – JACOBINA, BA.**

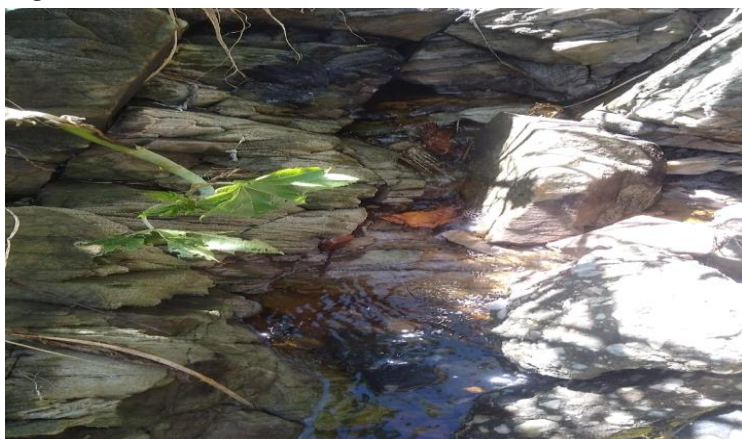
Figura 4: Nascente 1

A nascente é capaz de ser identificada visivelmente, sem proteção em seu entorno, conforme a imagem abaixo.

Podemos observar que a nascente contribui para a formação do curso d'água, a referência adicional para se chegar ao local da é um pé de manga e uma escadaria. Quanto à forma (aspecto do entorno imediato) podemos ver o local degradado, com resíduos sólidos, atividades antrópicas, e, não foi encontrado migração de ferro e óxido provenientes dos resíduos sólidos lançados no entorno da nascente, não há uso de água da nascente para nenhuma atividade nem consumo humano, e, seu grau de impermeabilização é considerado médio.

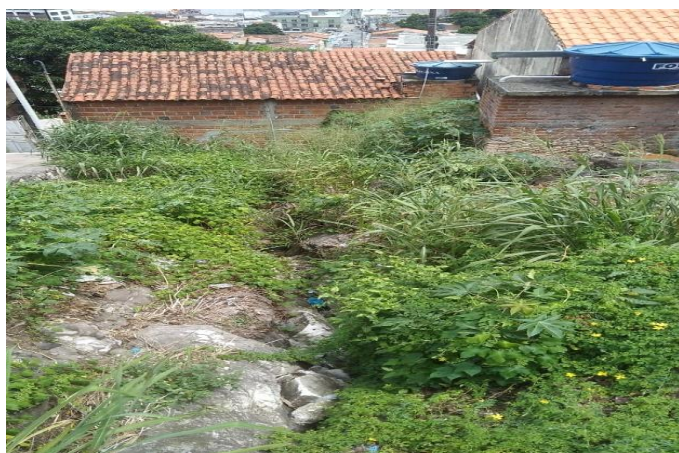
Figura 5: Entorno da nascente

Sobre o estrato vegetal nativo do cerrado ela abrange a área urbana do bairro LEADER, a mesma necessita de recuperação da mata ciliar e de implantação de cerca ao seu entorno como podemos ver na figura abaixo:

Sobre as observações de características de ocupação humana, podemos notar construções de alvenaria próximo a nascente, não comprometimento das estruturas das casas em dias chuvosos, estradas cruzando a rua, não há presença de processos erosivos ao entorno de 50 metros.

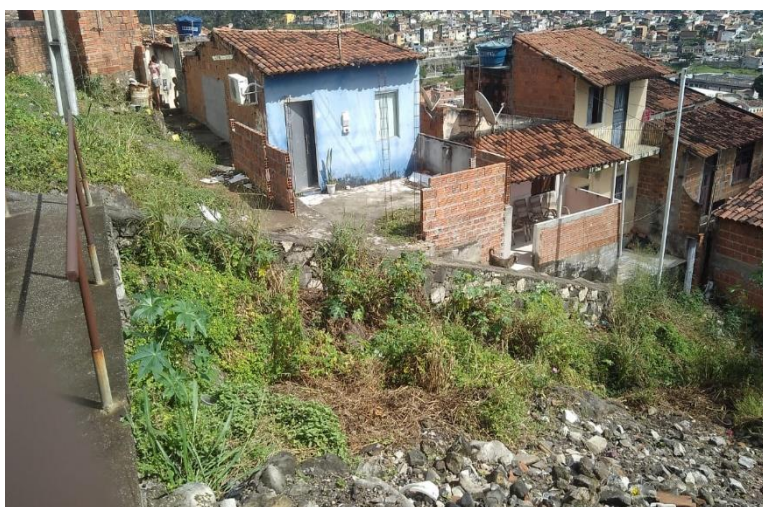
Figura 6: Entorno da nascente

O surgimento de água é visível, sem proteção, e é classificada como efêmera, pois também como a anterior ela só aparece em dias chuvosos, sobre os aspectos do entorno imediato, a mesma encontra – se degradada com lixo com redução e atividades antrópicas.

Não há uso da água da mesma tanto para consumo quanto para outras atividades, podemos notar que a nascente possui um baixo grau de impermeabilização, a mesma abrange a área urbana do bairro do *LEADER*, identificamos a necessidade de recuperação da mata ciliar ao seu entorno como também a implantação de cercar ao seu redor, não foram encontrados lançamento de esgotos/ efluentes próximos a nascente. Há construções de alvenarias nas proximidades da nascente e estradas cruzando a rua.

A água apresentou-se transparente e inodora, mesmo que tenha sido observada presença de materiais orgânicos naturais no olho d'água (folhas e galhos), ausente também em espuma e óleo.

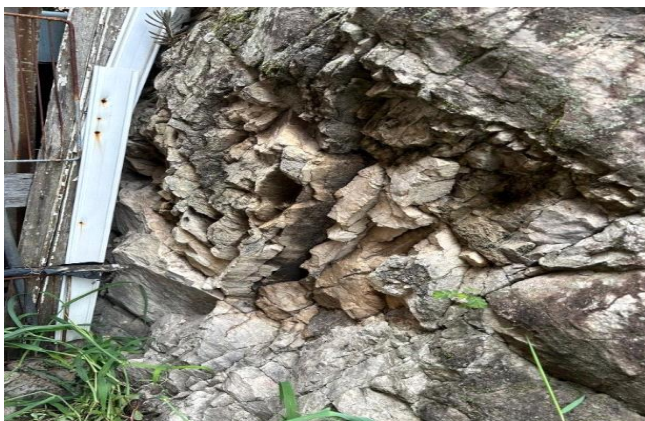
Figura 7: Nascente 2

A confirmação da nascente se encontrava visível, sem proteção ao seu entorno, a mesma é do classificada como efêmera pois a mesma só aparece em dias de chuva. Contribui para a formação do curso d'água, a nascente encontra – se localizada no quintal de uma residência.

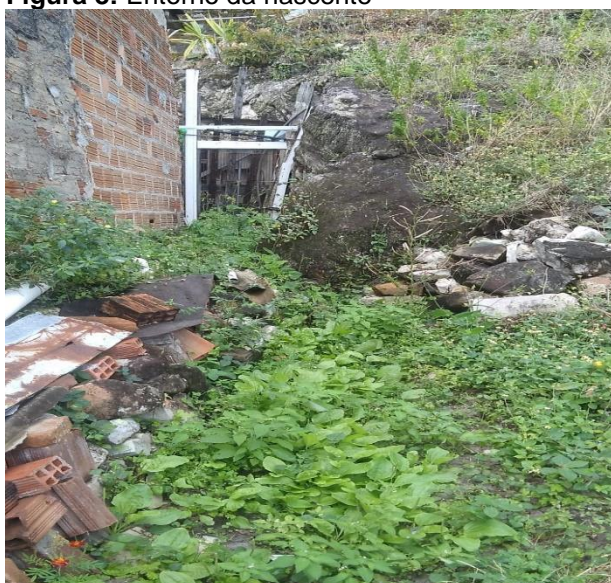
Figura 8: Entorno da nascente

O aspecto do entorno do olho d'água encontra – se degradado, com resíduos sólidos nas proximidades e atividades antrópicas, a mesma possui um grau de impermeabilização baixo, não há comprometimento nas estruturas das casas e dias de chuva, sobre o extrato ela abrange a área urbana do bairro do LEADER, podemos observar lançamento de esgotos/efluentes nas proximidades, e nas estradas.

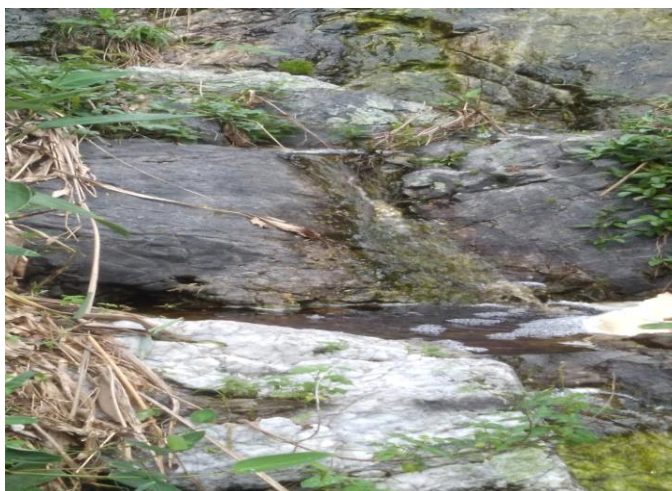
Figura 9: Nascente 3 Riacho do Judeu.

A identificação da nascente da nascente é de nascente visível, com proteção, a nascente é classificada como intermitente, a mesma contribui para a formação do curso d'água. Os aspectos em forma da nascente encontram-se com resíduos sólidos no entorno da mesma, pelo que podemos observar que não há migração de ferro e óxido provenientes dos resíduos sólidos lançados no nas proximidades da nascente.

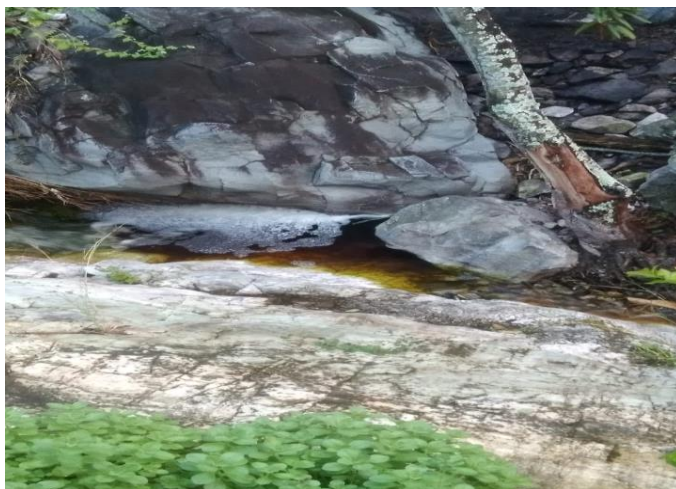
Figura 14: Nascente 4, Rua Santa Terezinha.

A foto as formas do entorno imediato da nascente, onde a mesma se encontra com aspecto que não aparenta conservado e com vegetação nativa ou bem regenerada, não há comprometimento nas estruturas das casas em dias de chuva, a mesma não possui migração de ferro e óxido, podemos observar alto grau de impermeabilidade, vimos também que sobre estrato vegetal ele abrange a área urbana do Bairro do *LEADER*, seus aspectos físicos (cor, turbidez, sabor, odor, temperatura) do corpo d'água não pode ser analisado pois não há como verificar pois não há fluxo de água. Com isso podemos observar a necessidade de recuperação da mata ciliar, pois de acordo com Lacerda; Figueiredo (2009) o intensivo processo de desmatamento torna urgente a preocupação de meios para recuperação e manutenção da vegetação junto aos corpos de água através do desenvolvimento de projetos e técnicas adequadas para a especificidade de cada vegetação.

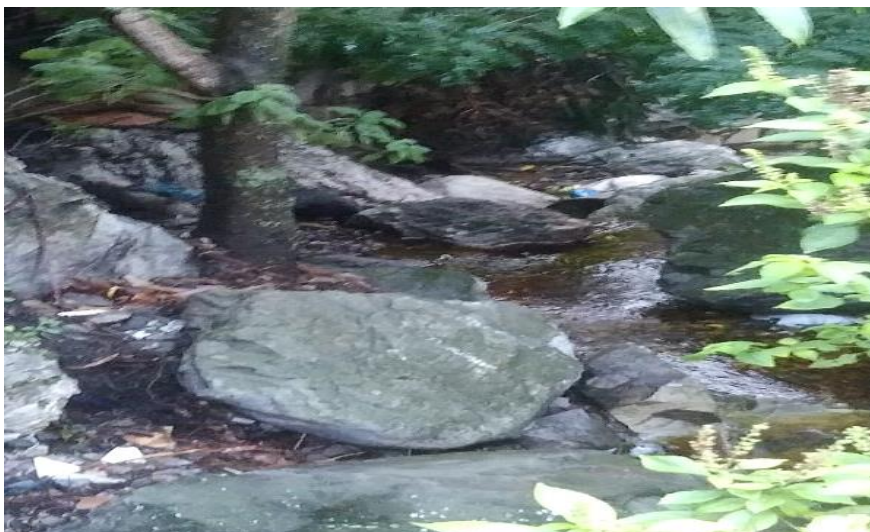
Figura 16: Entorno da nascente

Sobre o índice de impacto ambiental macroscópico para nascentes percebemos que não há presença de processos erosivos (ao entorno de 50m), vimos que há área de relevância paisagística (ao entorno de 50m) como os topos de serras, há ausência de assoreamento significativo, foram identificados produtos químicos e sólidos em suspensão como resíduos plásticos, galhada, folhas etc. Não há odor, há resíduos sólidos ao redor como por exemplo garrafas plásticas, sacolas, folhas e galhos de árvores no chão, não há materiais flutuantes na água, como também há a ausência de espuma e óleos presente na área, vemos a presença de esgoto na área da nascente. O tipo de vegetação encontrado próximo a nascente é o cerrado, a nascente não tem nenhuma utilidade atualmente, seu acesso é fácil. Não foram encontrados equipamentos urbanos próximo a nascente, podemos observar uma vegetação degradada com um grau de proteção ruim, com isso o seu volume de água diminuiu, não foi encontrado plantio agrícola ao entorno da nascente como também garimpo e pisoteio de animais.

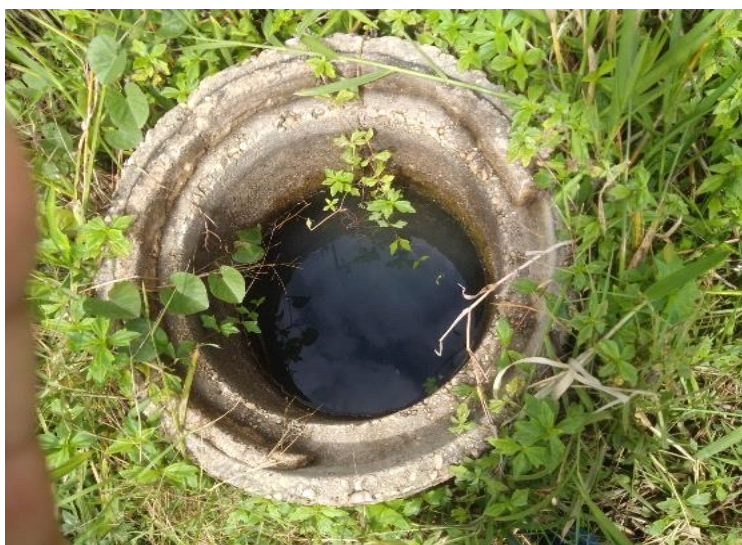
Figura 18: Nascente 5, Rua do britador

Podemos identificar a nascente visivelmente, sem proteção porém com acesso, a mesma é do tipo perene, a mesma contribui para formação do curso d'água, para chegar ao local da nascente foi usado como referência a rua Pau Ferro, sentido à Vila Feliz.

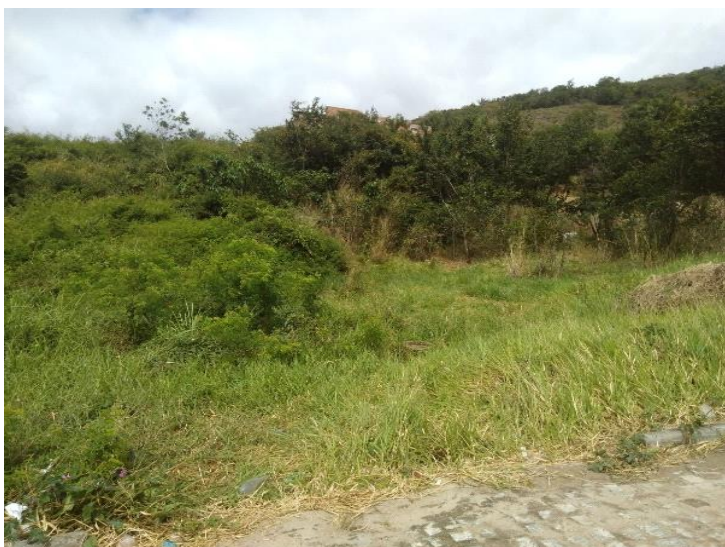
Figura 19: Entorno da Nascente.

Os aspectos do entorno imediato da nascente encontram-se conservado, não possui migração de ferro e óxido. Antes a nascente era usada para abastecimento residencial, possui um grau de impermeabilidade baixo, a mesma abrange a área urbana do Bairro do LEADER, Jacobina-Ba, seus aspectos físicos do corpo d'água é considerado com aspecto limpo e sem odor, a mesma não necessita no momento de

recuperação da mata ciliar, ao analisar ao redor da nascente vemos que a mesma não necessita de cerca ao seu redor.

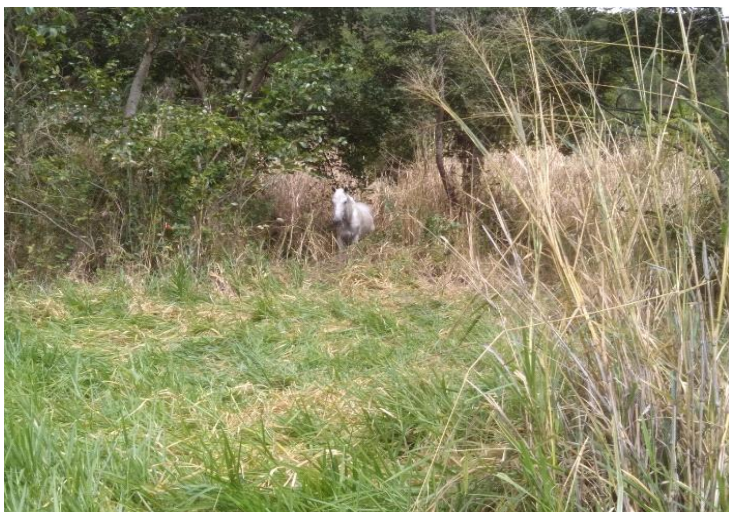
Figura 20: Entorno da Nascente.

A foto acima é do entorno da nascente onde encontramos algumas árvores e grande pastagem ao redor da nascente. Logo podemos ver na foto do local próximo a nascente onde há um cavalo próximo, onde podemos ver que a área é de uso contínuo de animal.
