UNIVERSIDADE DO ESTADO DA BAHIA – UNEB  
DEPARTAMENTO DE CIÊNCIAS EXATAS E DA TERRA - CAMPUS I  
COLEGIADO DE URBANISMO

**MICROACCESSIBILIDADE AO ESTADIO DE PITUAÇU**

Trabalho monográfico apresentado na disciplina de Seminário Monográfico como requisito parcial para a obtenção do grau de Bacharel em Urbanismo.

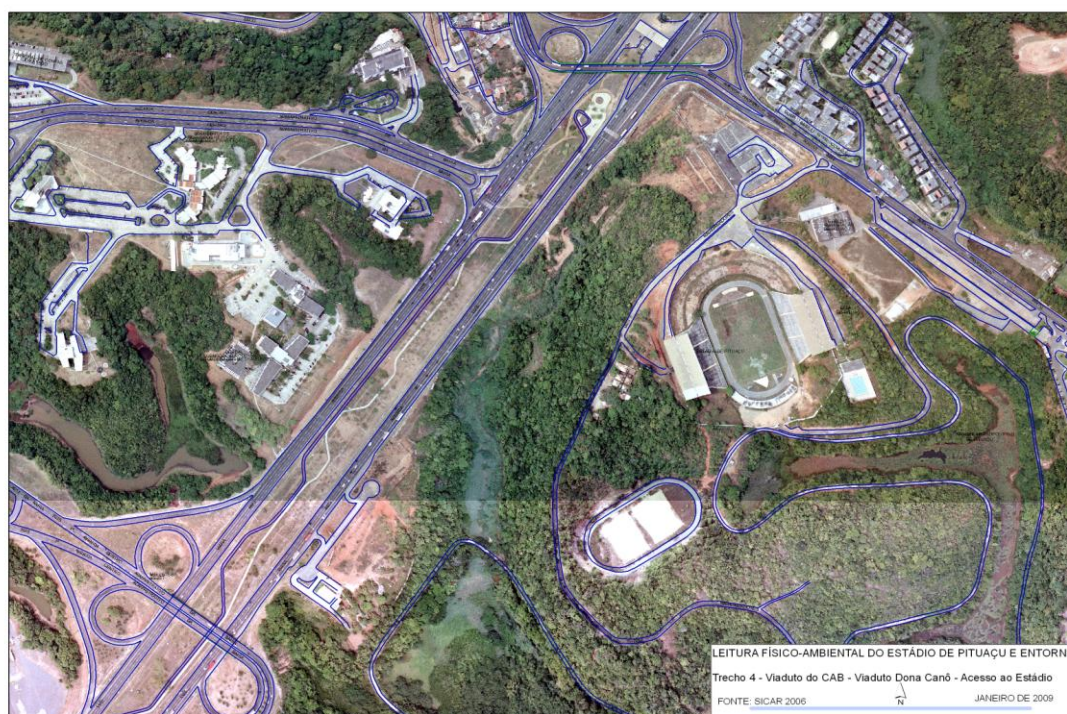
**Figura 3:** Caracterização da malha viária.

As principais vias de acesso ao estádio são a Avenida Paralela, que é caracterizada como sendo um via expressa, apesar de não atender a todos os parâmetros que caracteriza uma via como sendo expressa, como velocidade superior a 100 km/h e semáforos ao longo da via. E a Avenida Professor Pinto de Aguiar que é uma via arterial, que interliga a Orla da cidade com Avenida Paralela e São Rafael, além da existência de vias locais (Figura 3).

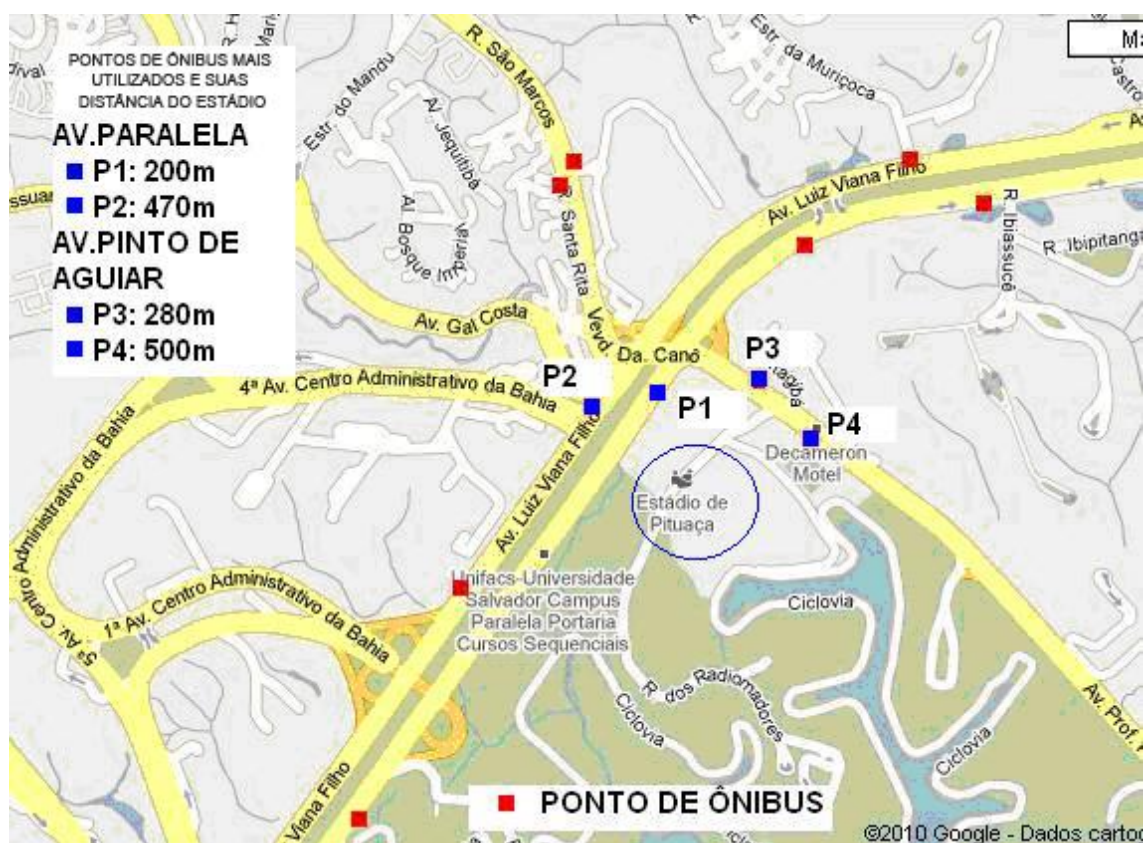
**Figura 9:** Localização dos pontos de ônibus em torno do Estádio de Pituçu.

A área delimitada para estudo não possui terminal de ônibus nem nenhum tipo de integração entre meios de transporte. Existem dez pontos de ônibus nas proximidades do estádio sendo que os quatro pontos mais utilizados ficam a cerca de 500 metros de distância do estádio, ver figura 9.

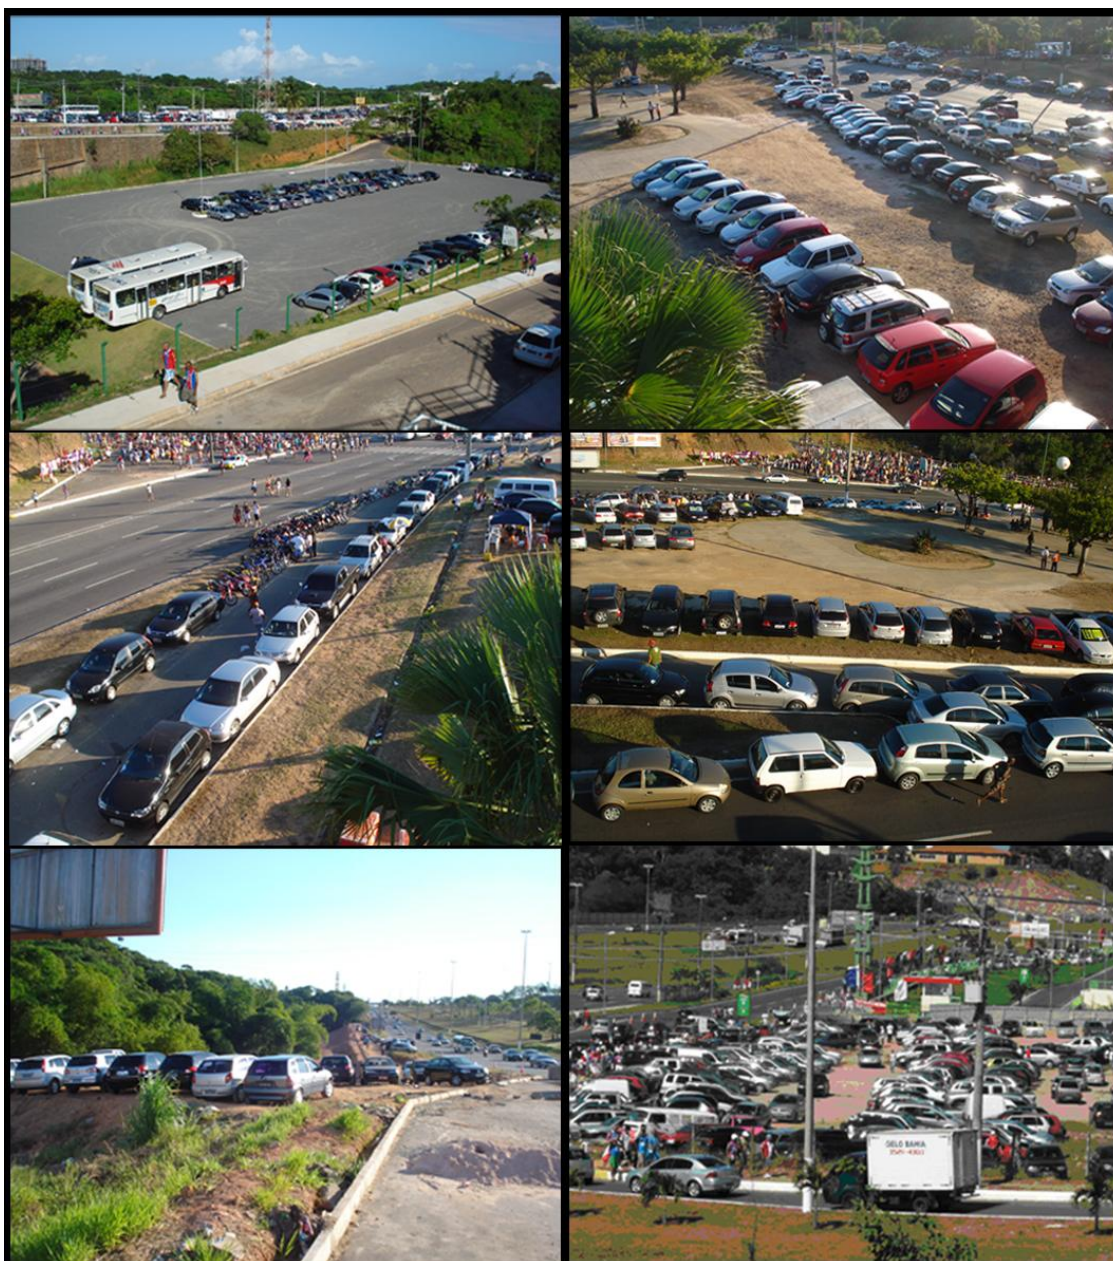
**Figura 11:** Estacionamentos na Av. Luiz Viana Filho, 4ª Av. do CAB , Rua São Marcos e da Av. Professor Pinto de Aguiar.

Com a reinauguração do estádio em 2009, após a reforma, não era permitido o estacionamento de veículos na Avenida Paralela, no canteiro central, nem nas vias laterais. O que não acontece mais, conforme observado nas visitas de campo realizadas nos dois dias de jogo do Bahia, dias 21/11/2009 e 28/02/2010, onde o canteiro central da Avenida Paralela, os acostamentos e as calçadas foram utilizados como estacionamento, como mostra a figura 11.

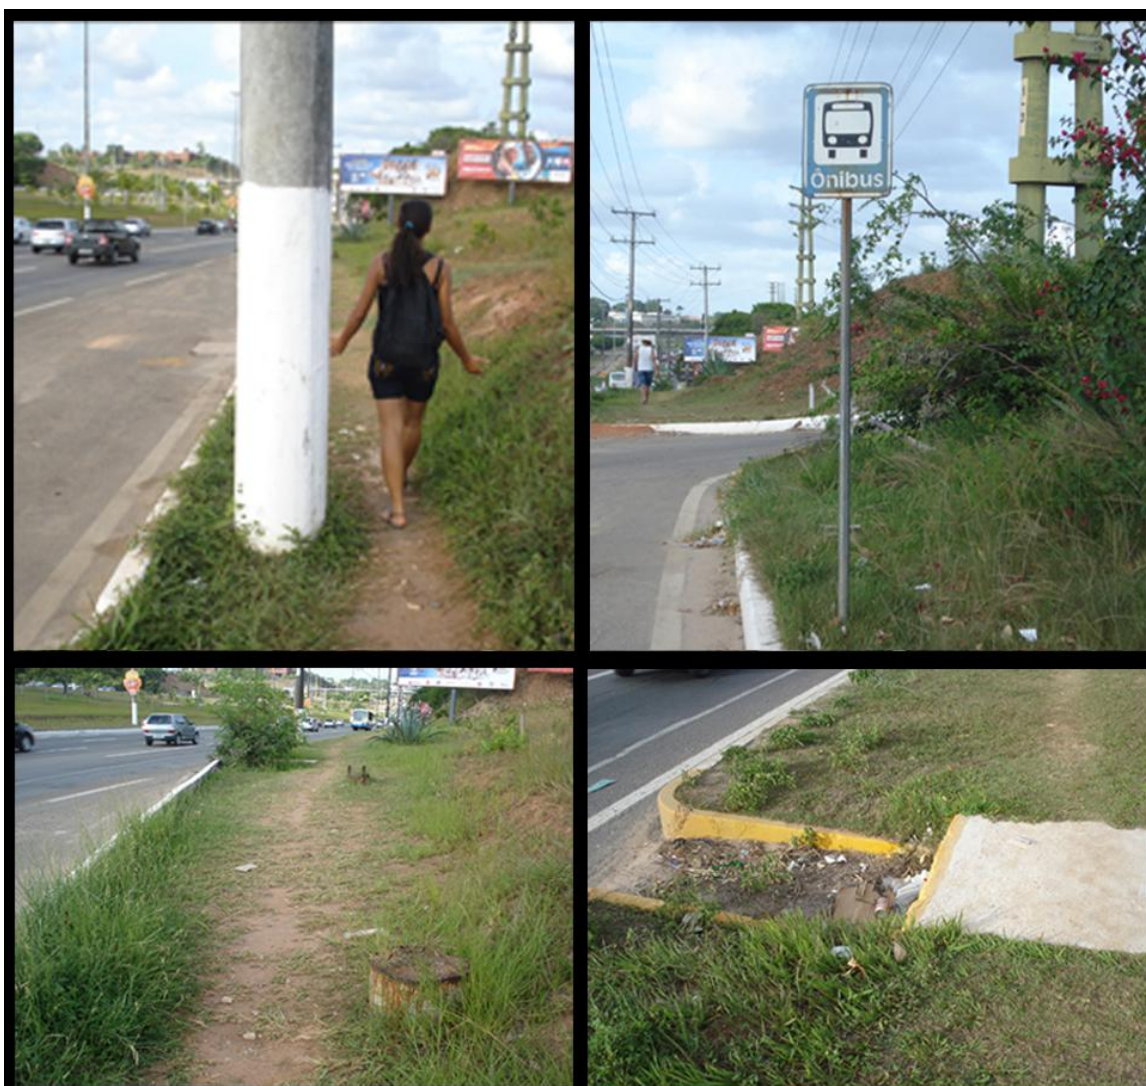
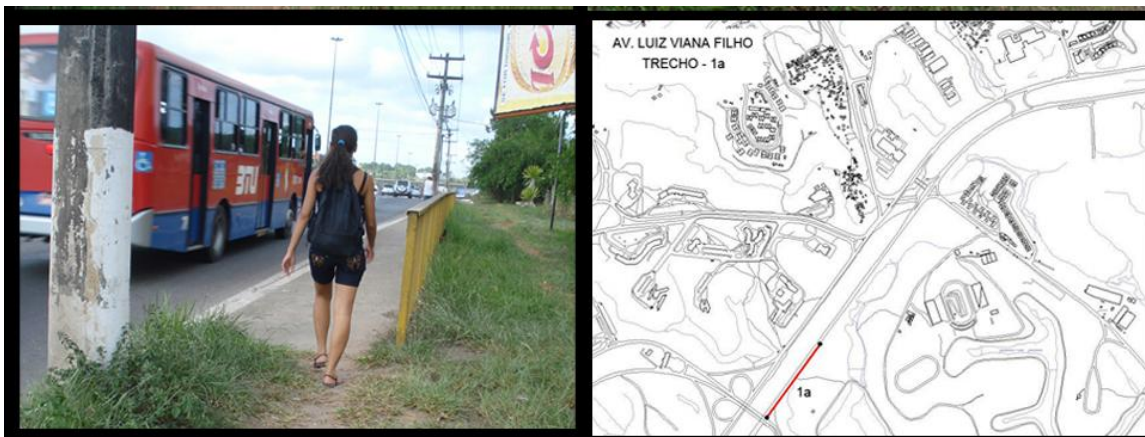
**Figura 12:** Imagens do trecho “1a” (Av. Luiz Viana Filho) e sua localização no conjunto da área de estudo.

O primeiro trecho analisado foi o **trecho “1a”** que, iniciando no Viaduto do Centro Administrativo da Bahia – CAB, esse trecho é resultado da divisão de um segmento muito extenso de calçada, possui uma extensão de 335,68m de comprimento. A figura 12 mostra imagens deste trecho.

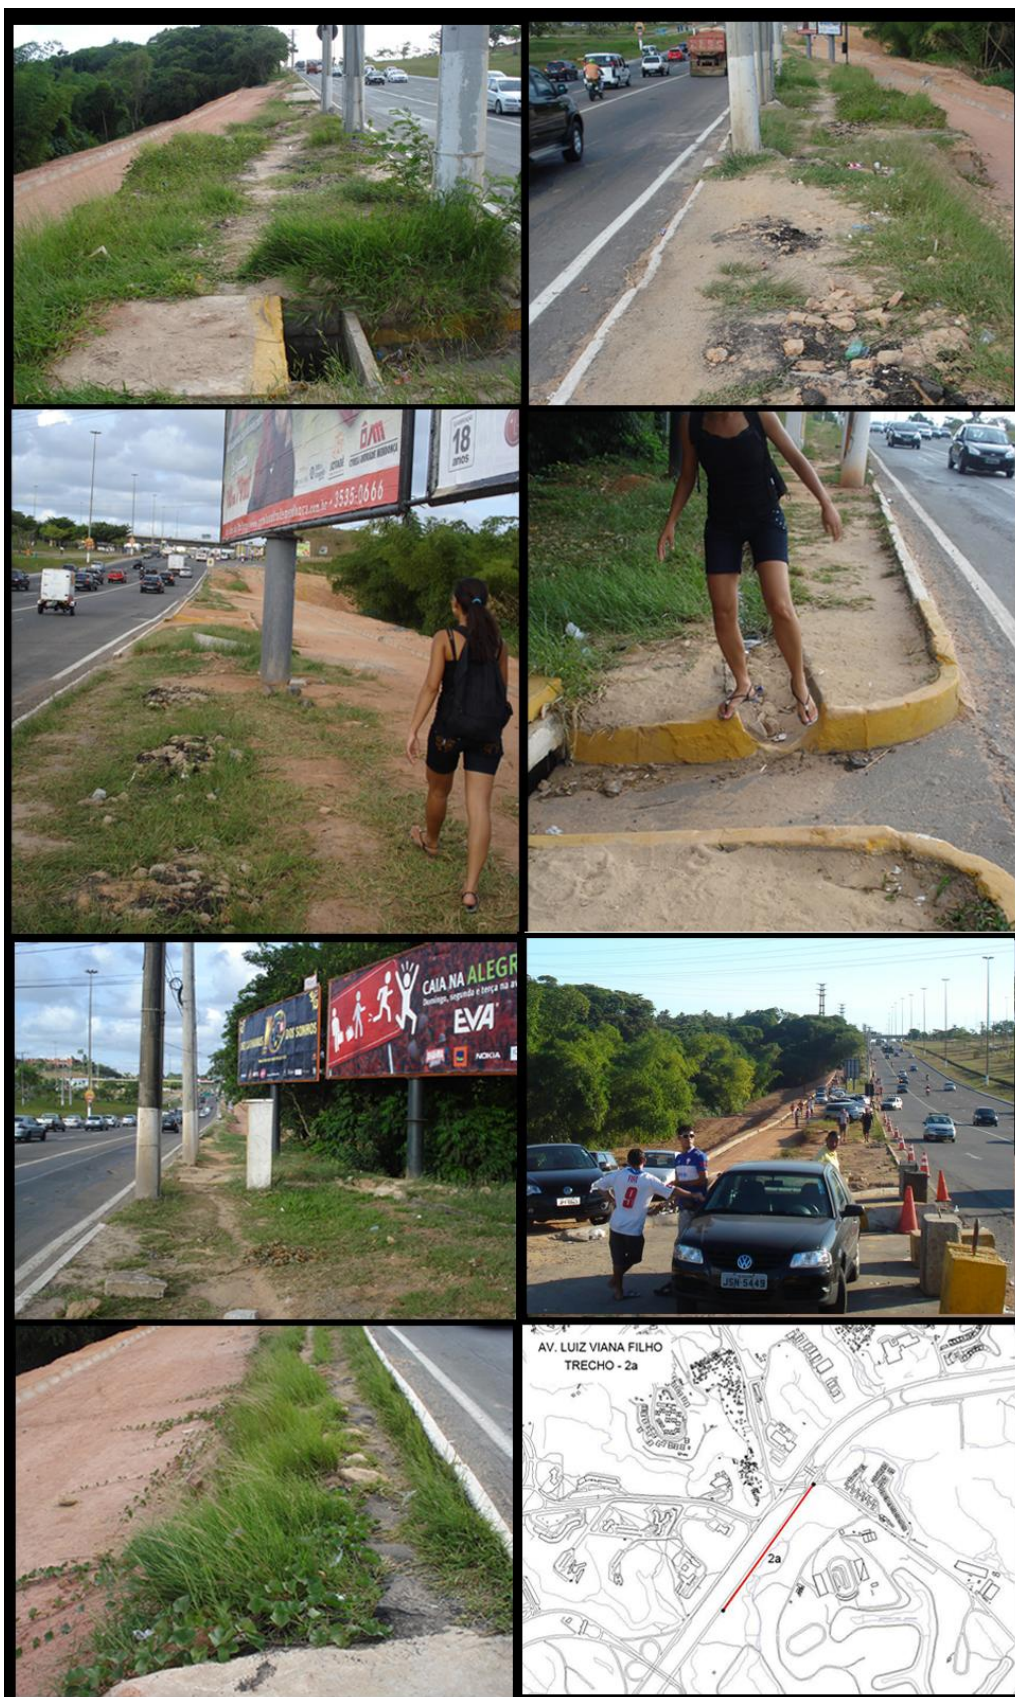
**Figura 13:** Imagens do trecho “2a” (Av. Luiz Viana Filho) e sua localização no conjunto da área de estudo.

até o acesso a Av. Pinto de Aguiar, sendo resultado da divisão de um segmento muito extenso de calçada.

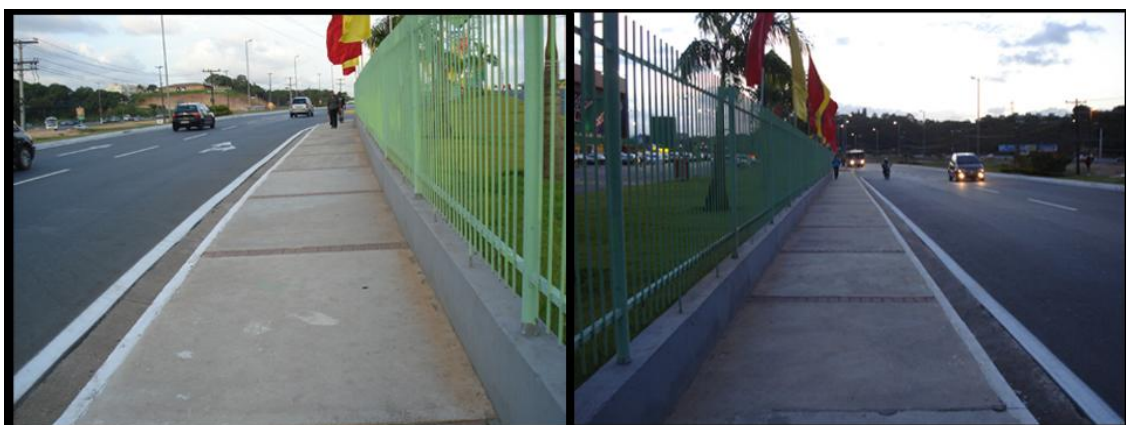
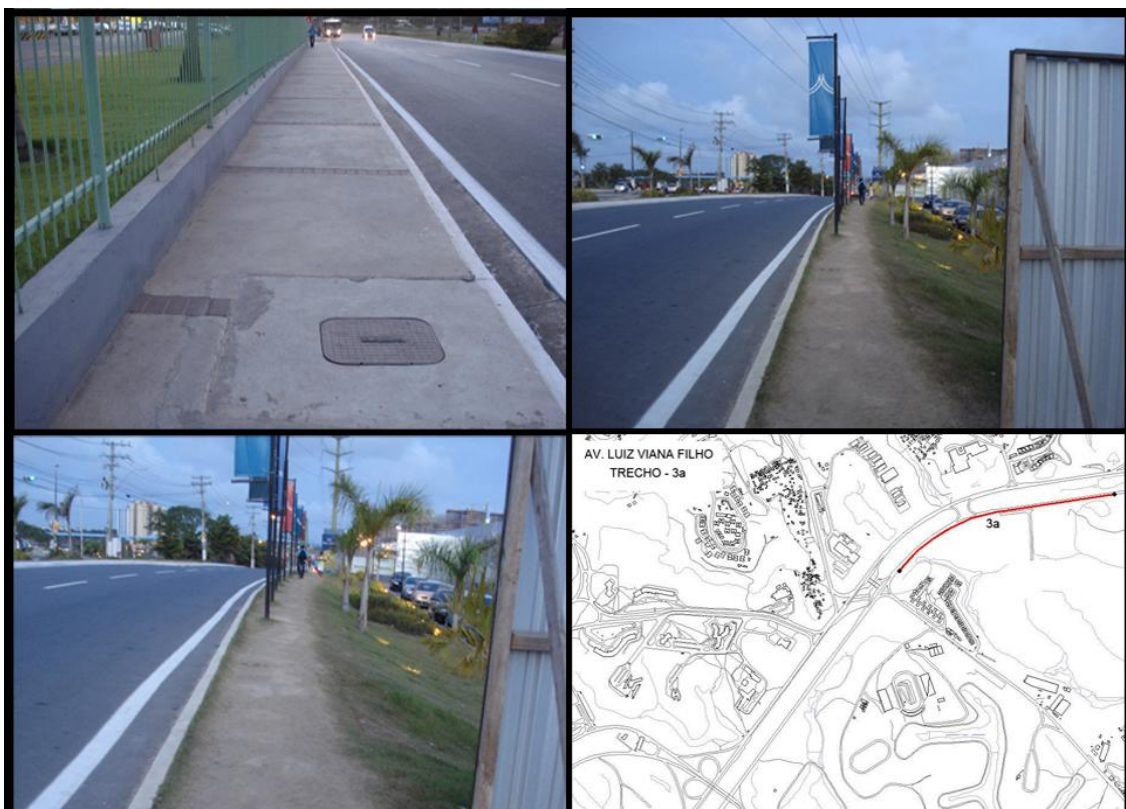
**Figura 14:** Imagens do trecho “3a” (Av. Luiz Viana Filho) e sua localização no conjunto da área de estudo.

O **trecho “3a”**, representado na figura 14, tem 569,72m de comprimento. Ele inicia-se na no cruzamento da Avenida Paralela com a Av. Professor Pinto de Aguiar até a passarela da Faculdade Jorge Amado.

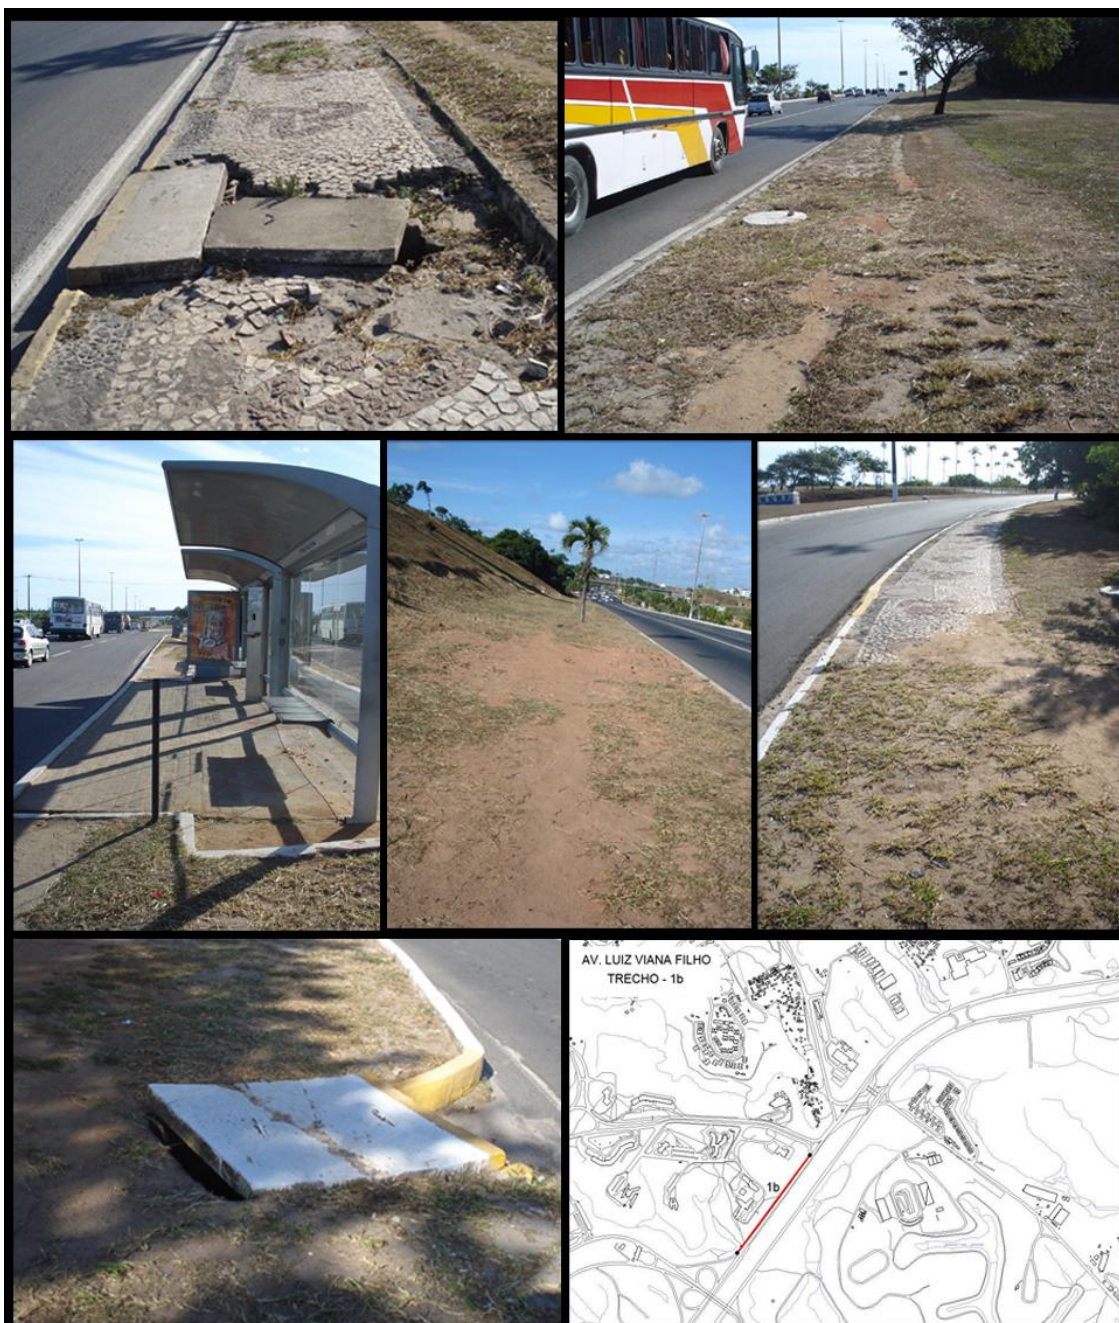
**Figura 15:** Imagens do trecho “1b” (Av. Luiz Viana Filho) e sua localização no conjunto da área de estudo.

O **trecho “1b”**, com 476,23 m de comprimento, tem início no Viaduto do CAB e termino no cruzamento com 4ª Avenida do CAB. Suas imagens estão representadas na figura 15.

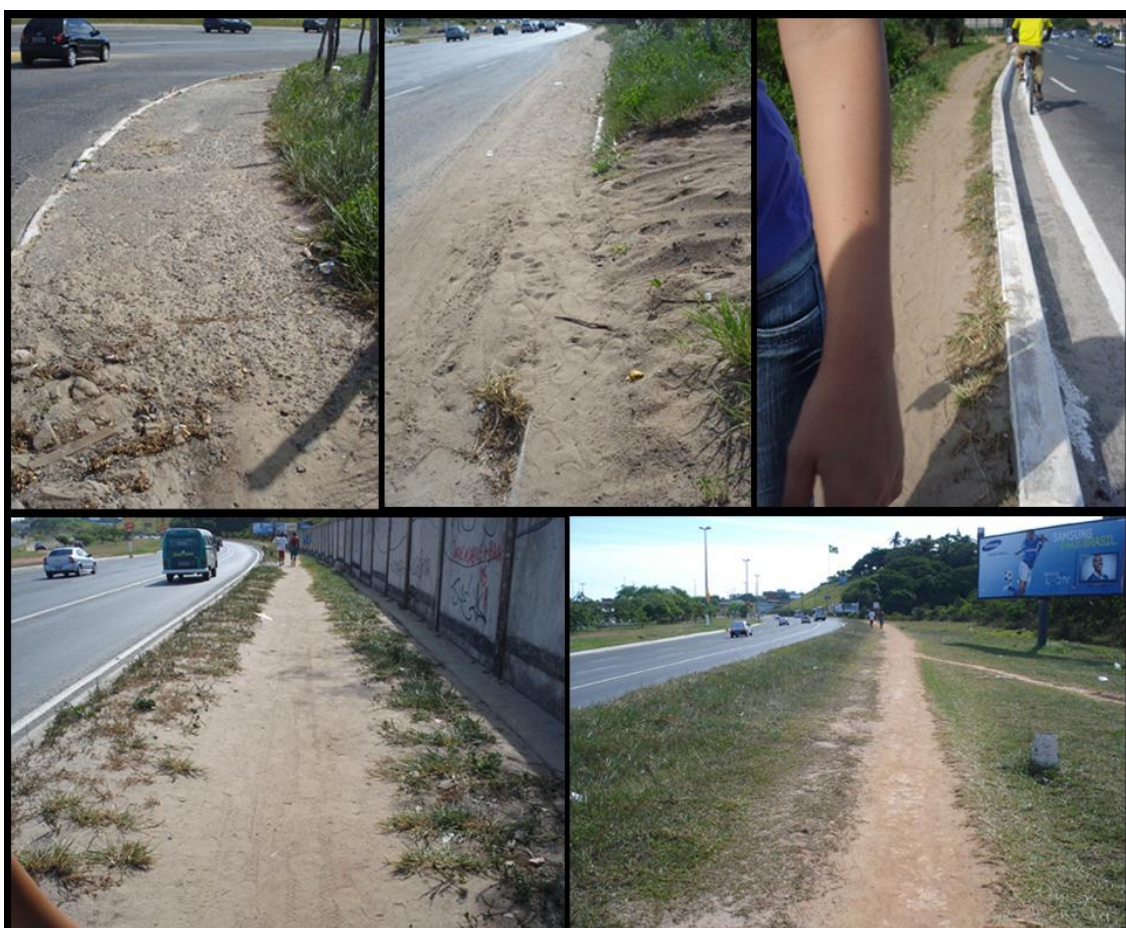
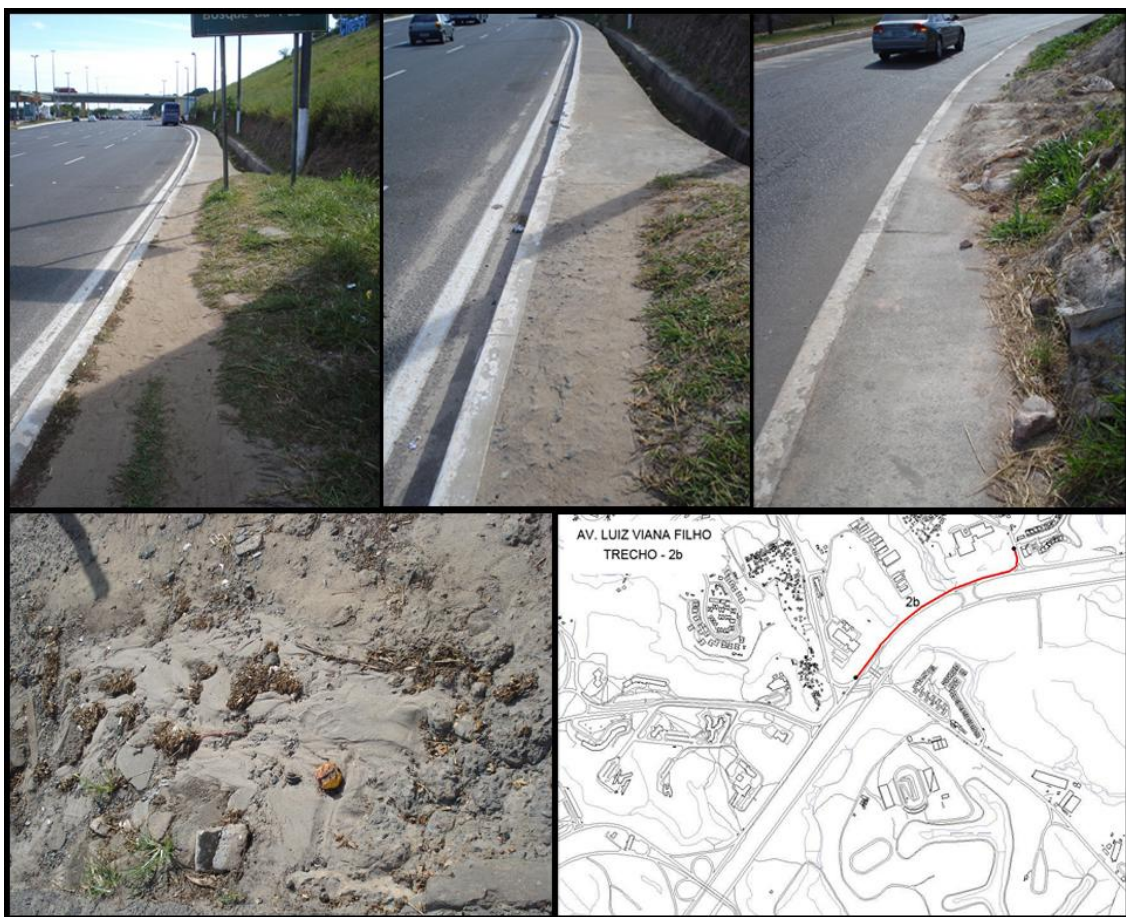
**Figura 16:** Imagens do trecho “2b” (Av. Luiz Viana Filho) e sua localização no conjunto da área de estudo.

O trecho “**2b**” possui 745,23m de comprimento, sendo este o maior trecho. E pode ser observado nas imagens da figura 16. Tem início no cruzamento com a 4ª Avenida do CAB e término, no cruzamento com a Estrada das Muriçocas (portaria de condomínio Lagoa Verde).

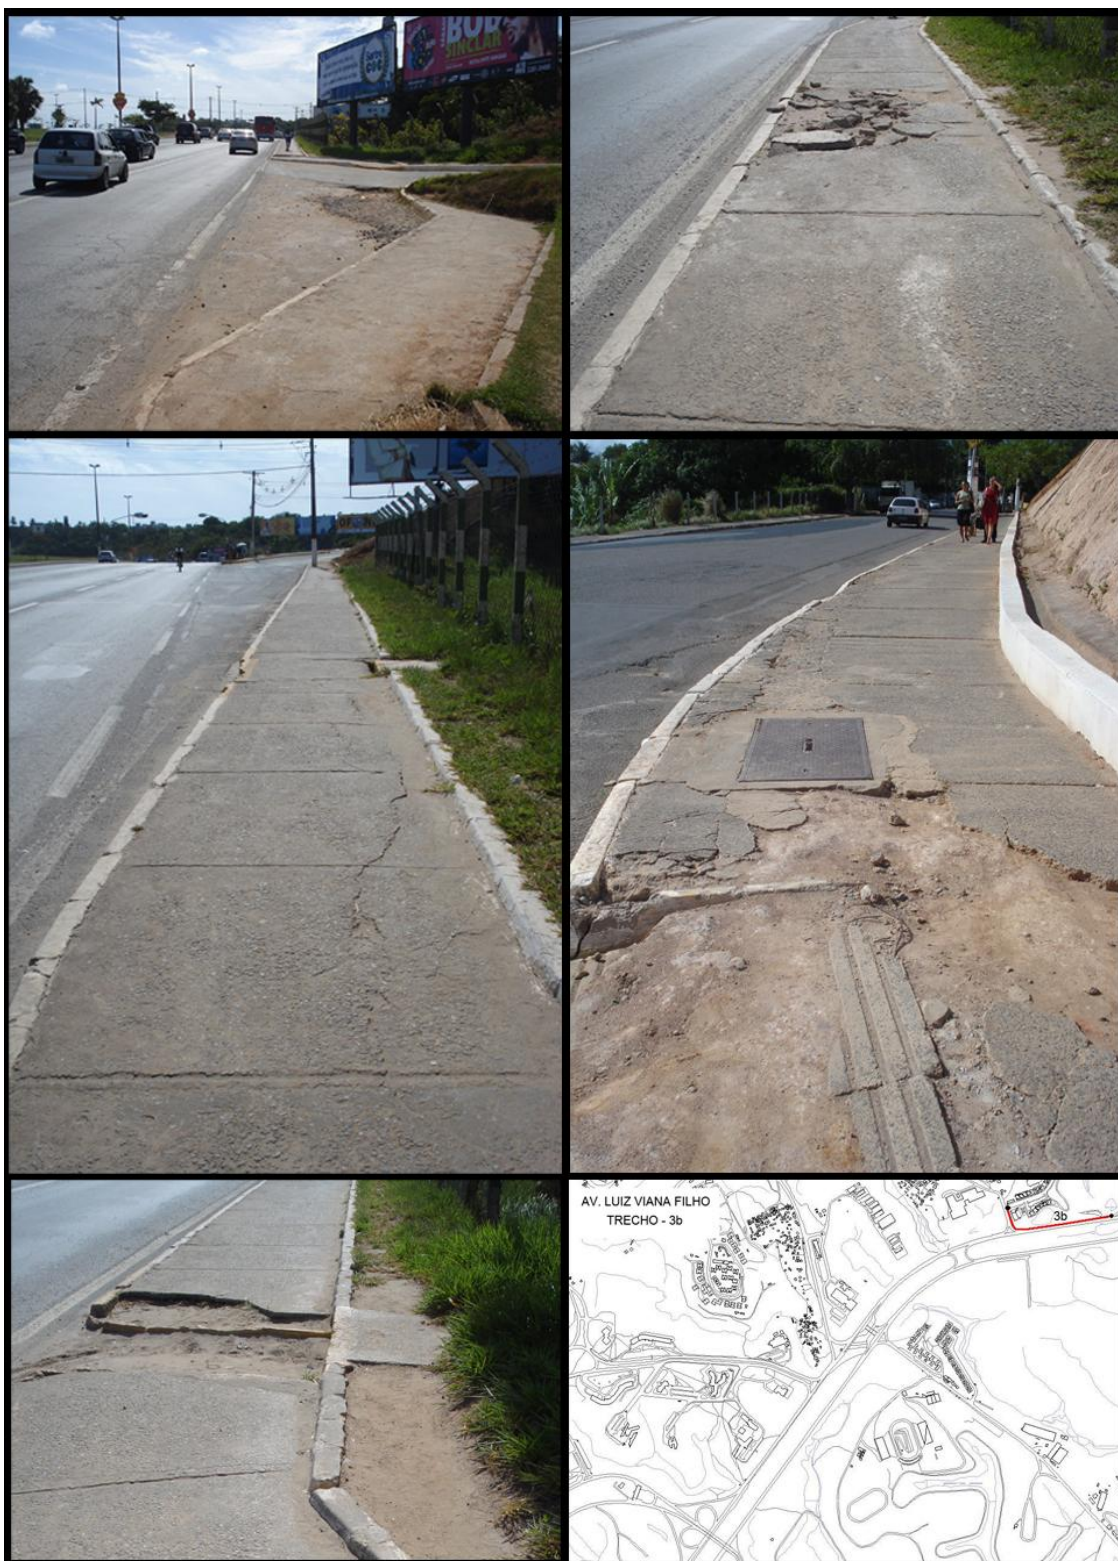
**Figura 17:** Imagens do trecho “1a” (Av. Luiz Viana Filho) e sua localização no conjunto da área de estudo.

Verde) e término na passarela da Faculdade Jorge Amado. Suas imagens encontram-se na figura 17.

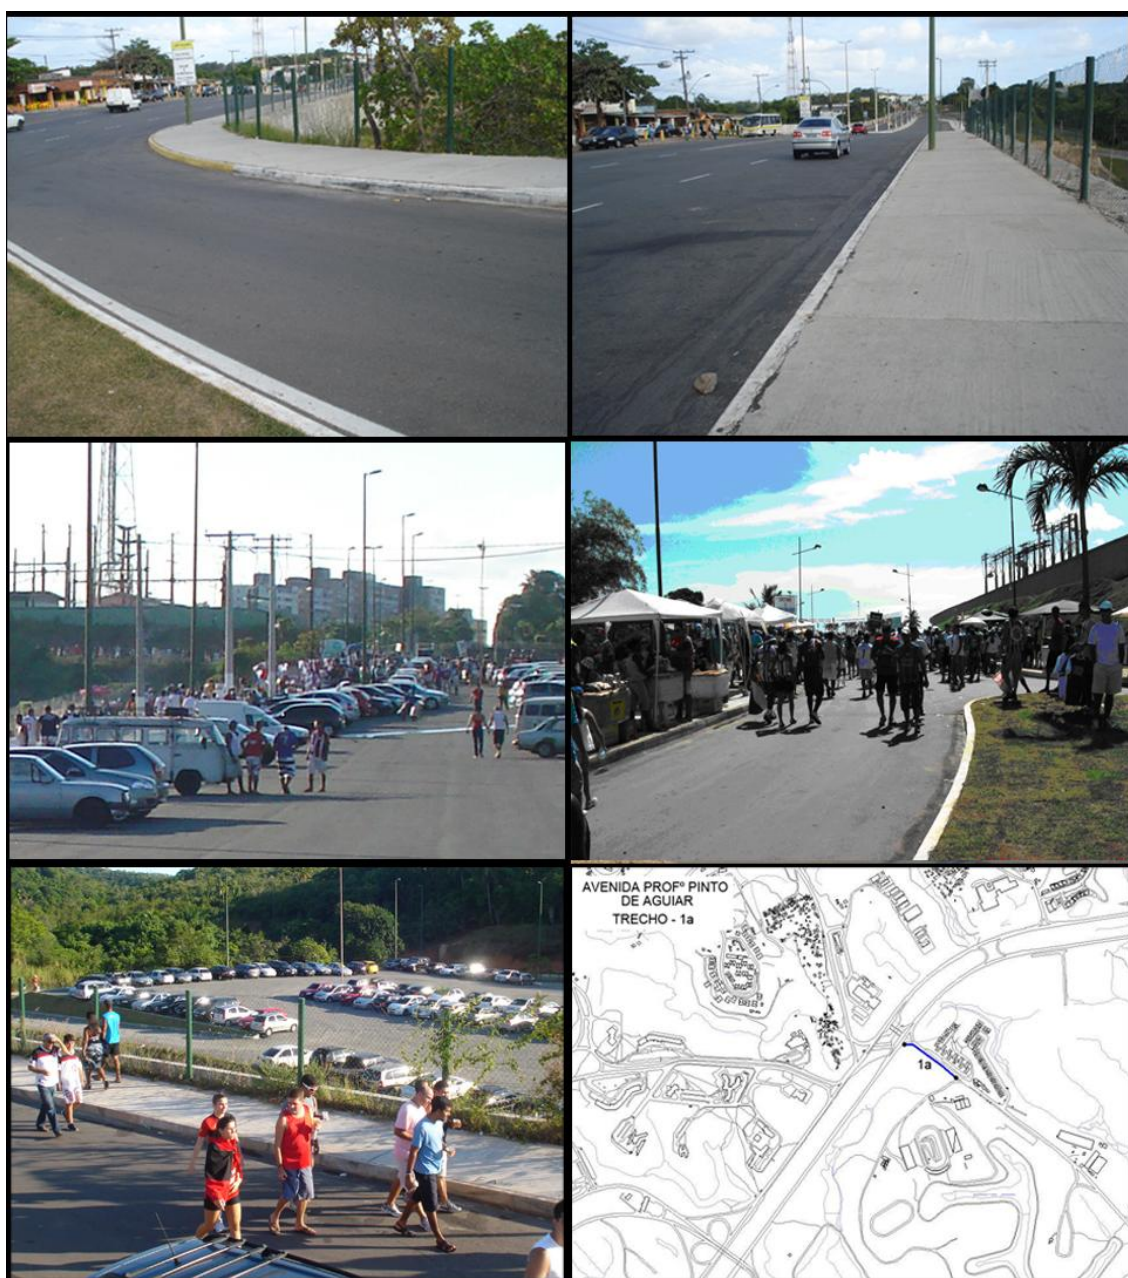
**Figura 18:** Imagens do trecho “1a” (Av. Professor Pinto de Aguiar) e sua localização no conjunto da área de estudo.

resultado da divisão de um segmento muito extenso de calçada (Figura 18).

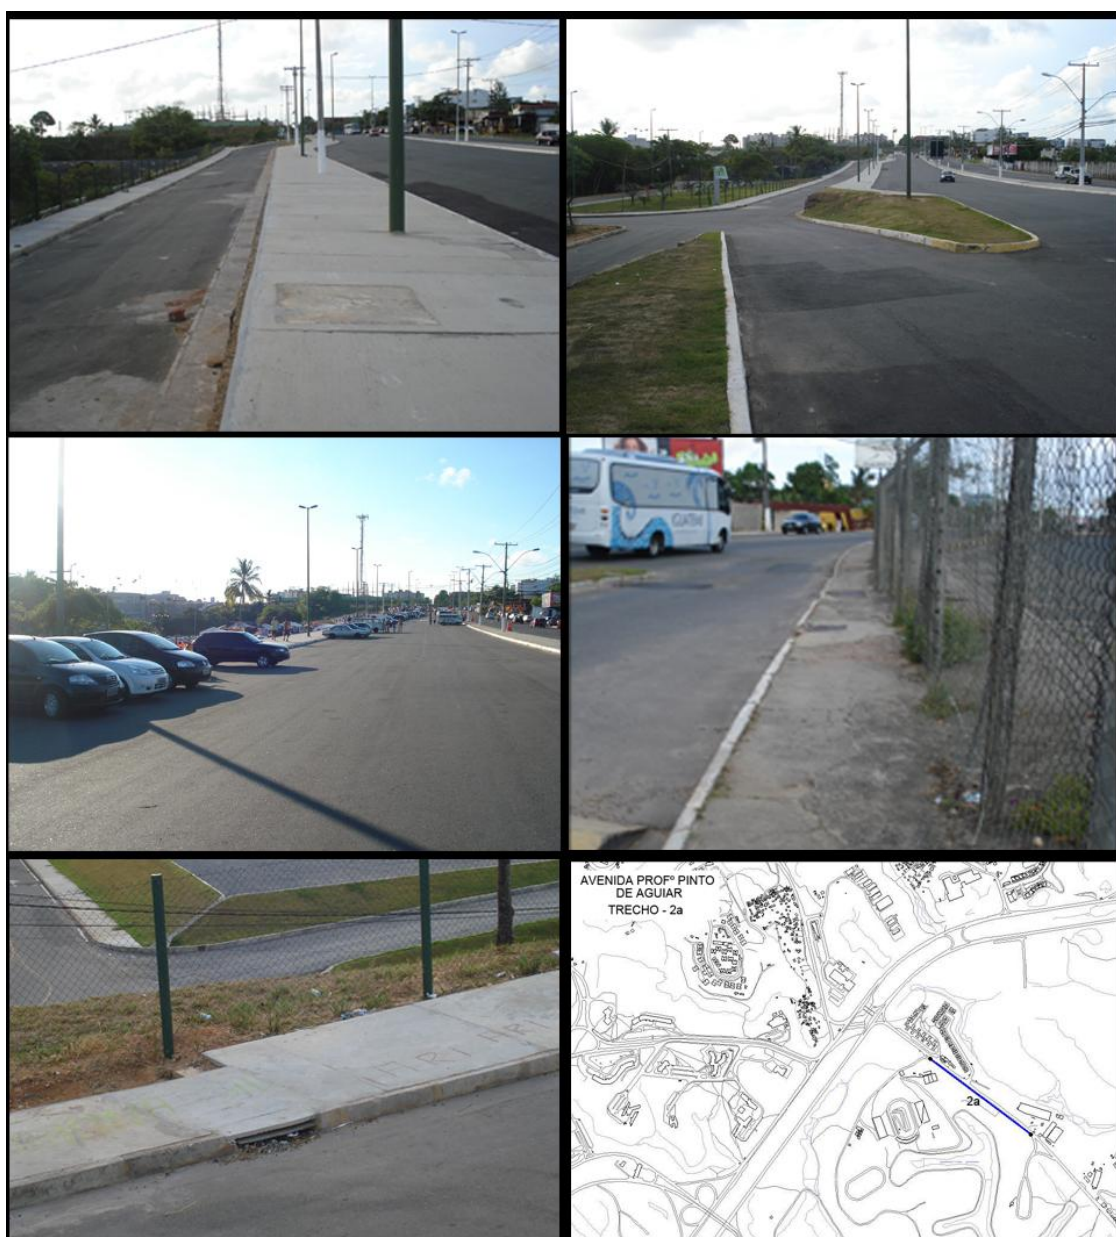
**Figura 19:** Imagens do trecho “2a” (Av. Professor Pinto de Aguiar) e sua localização no conjunto da área de estudo.

O **trecho “2a”** é resultado da divisão de um segmento muito extenso de calçada, sendo o completo do trecho “1a”, possuindo 37,48m de extensão. (Figura 19).

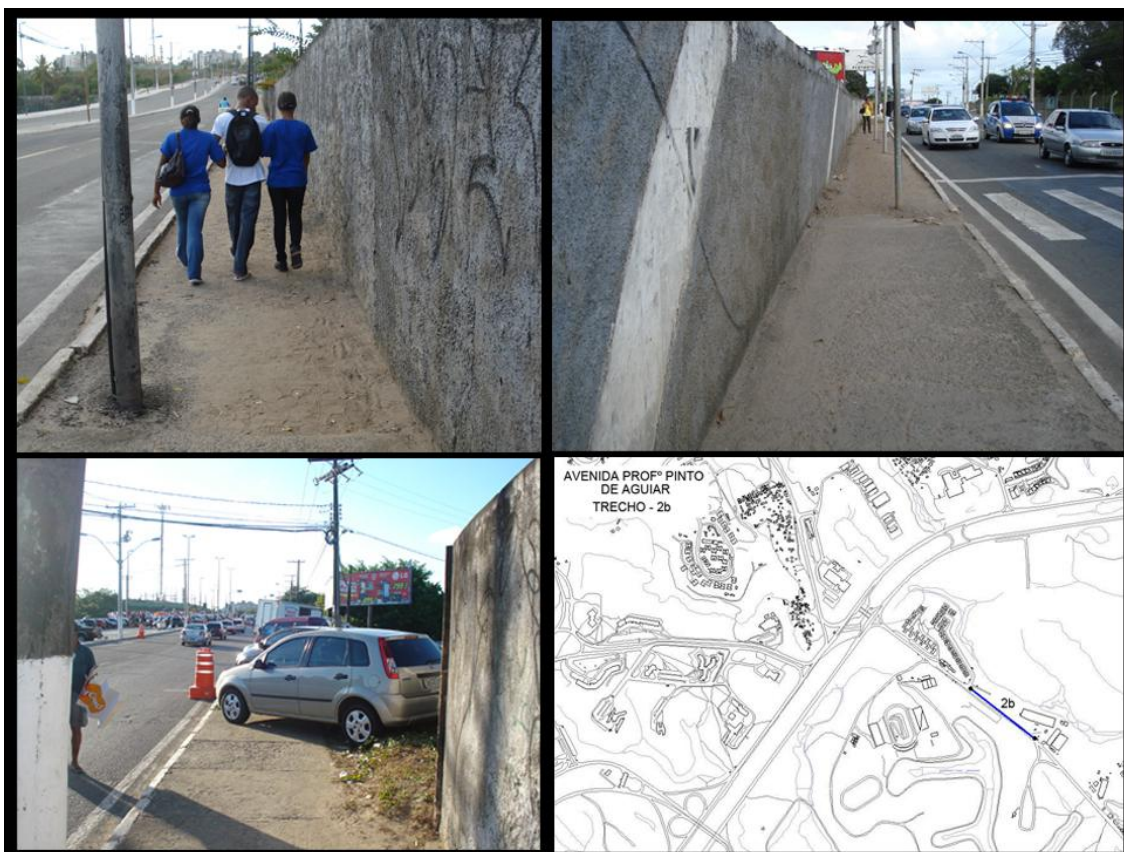
**Figura 21:** Imagens do trecho “2b” (Av. Professor Pinto de Aguiar) e sua localização no conjunto da área de estudo.

O **trecho “2b”** possui 269,82m é resultado da divisão de um segmento muito extenso de calçada da Av. Professor Pinto de Aguiar. (Figura 21).

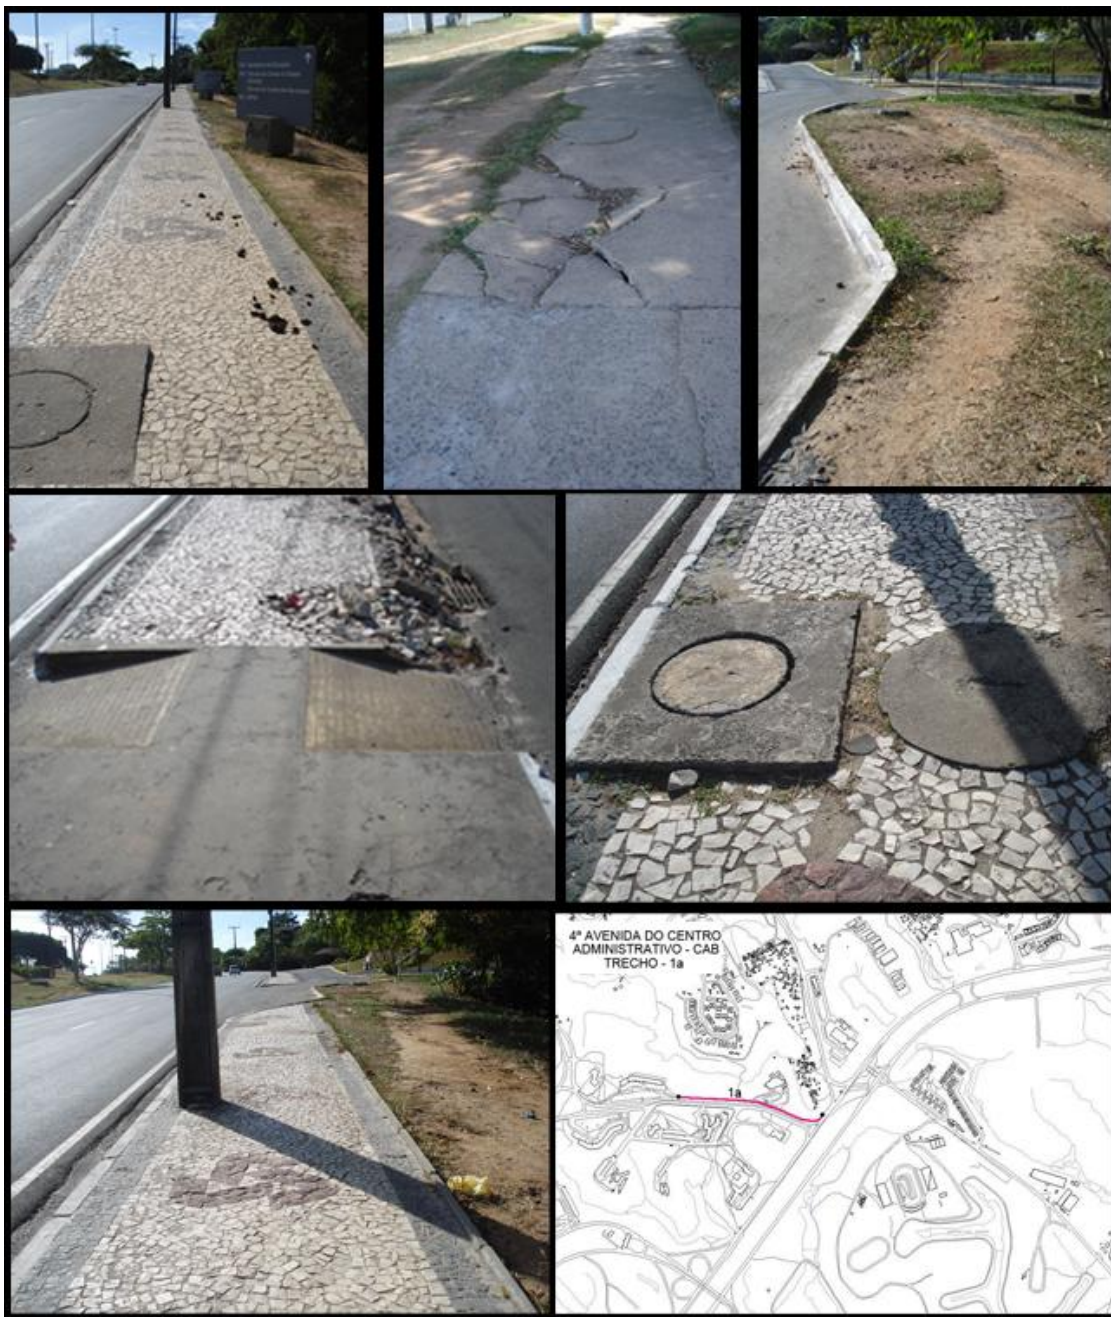
**Figura 22:** Imagens do trecho “1a” (4ª Av. do CAB) e sua localização no conjunto da área de estudo.

O **trecho “1a”** inicia-se no cruzamento com a Av. Luiz viana Filho, seguindo até a divisão coma a próxima calçada. Ele possui 574,47m de comprimento e está representado na figura 22.

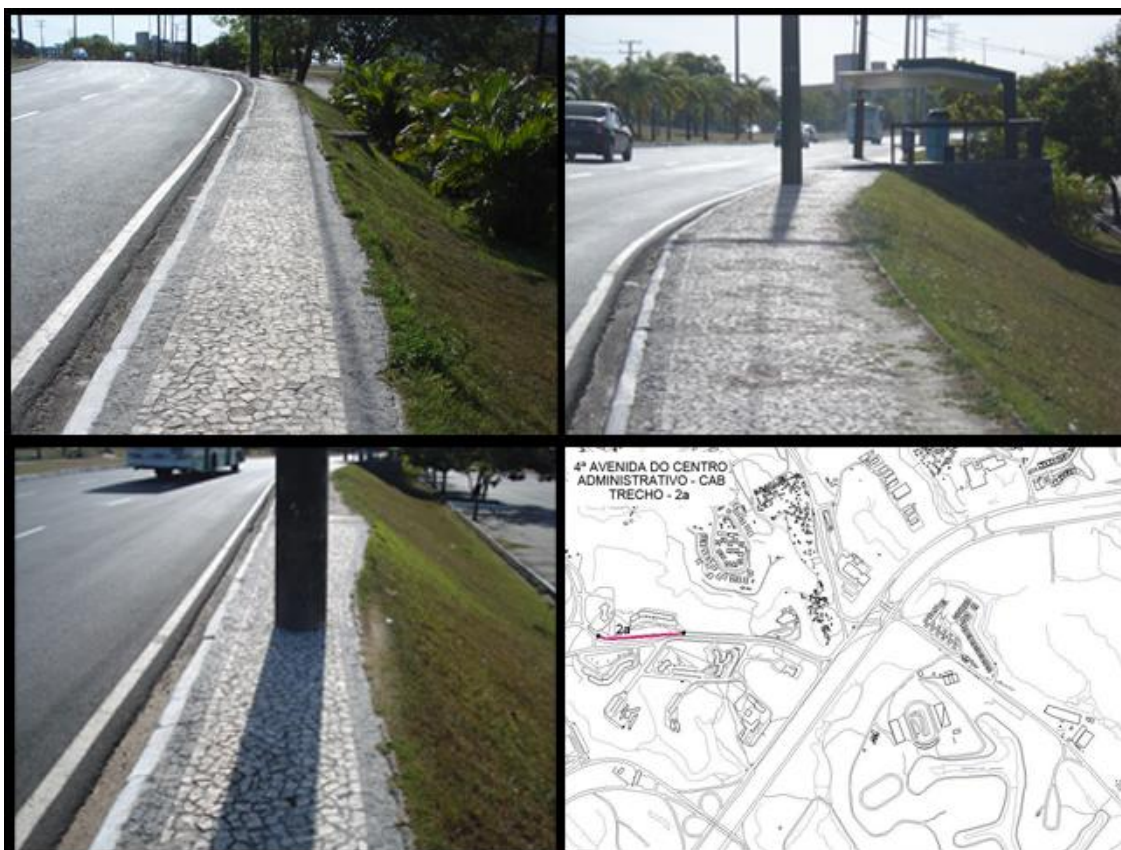
**Figura 23:** Imagens do trecho “2a” (4ª Av. do CAB) e sua localização no conjunto da área de estudo.

O **trecho “2a”**, que possui 272,81m de comprimento, é resultado da divisão de um segmento muito extenso de calçada. (Figura 23).

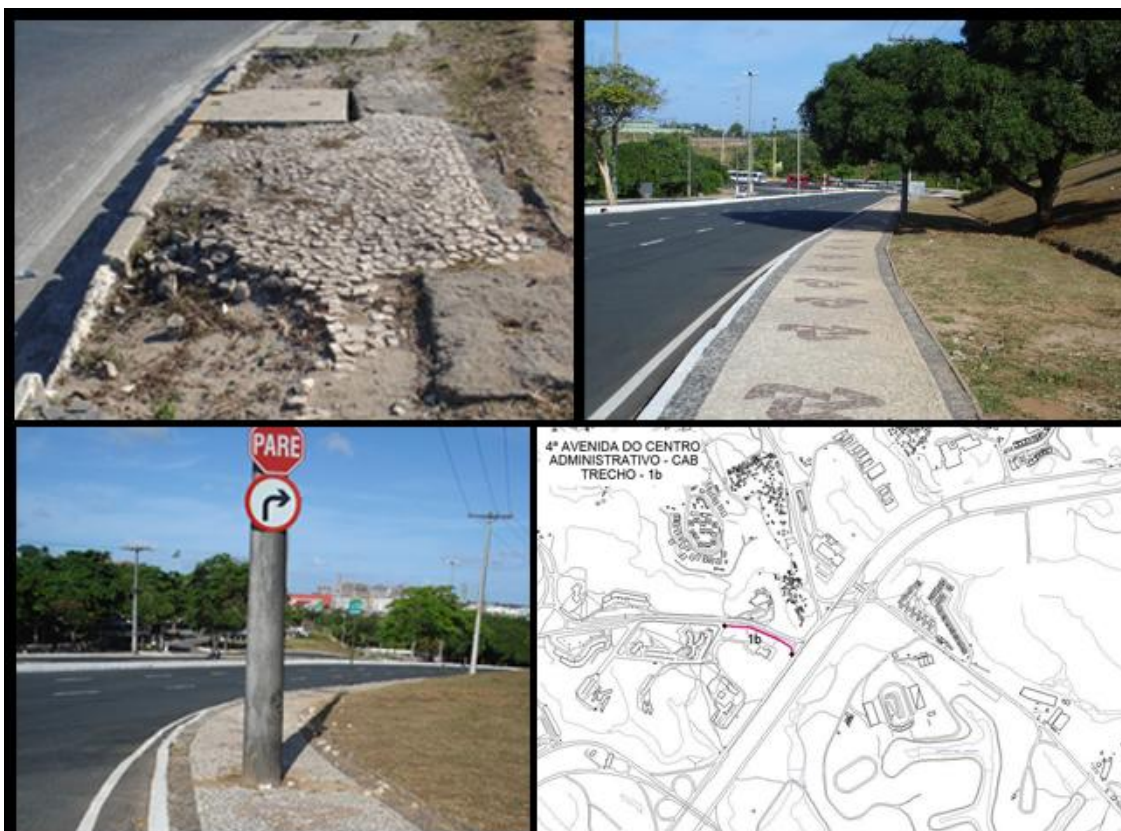
**Figura 24:** Imagens do trecho “1b” (4ª Av. do CAB) e sua localização no conjunto da área de estudo.

O último **trecho** analisado foi o “**1b**”. Com 305,30m de comprimento, este trecho inicia-se no cruzamento com a Av. Luiz Viana até o início do trecho “2b”. (Figura 24).

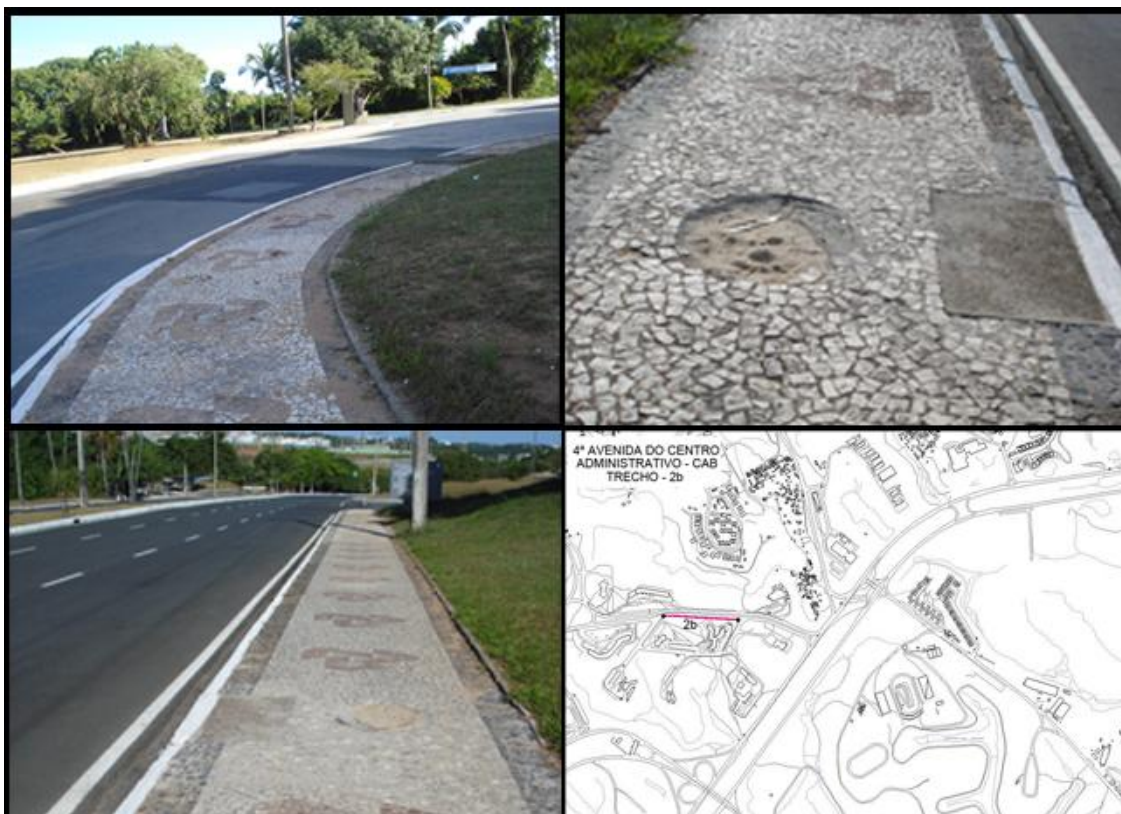
**Figura 25:** Imagens do trecho “2b” (4ª Av. do CAB) e sua localização no conjunto da área de estudo.

O trecho **“2b”** possui 301,79m de comprimento e pode ser observado nas imagens da figura 25. Tem início no final do trecho “1b” e término no início do trecho “3b”, este trecho é resultado da divisão de um segmento muito extenso de calçada.
