UNIVERSIDADE DO ESTADO DA BAHIA – UNEB  
DEPARTAMENTO DE CIÊNCIAS EXATAS E DA TERRA - CAMPUS I  
COLEGIADO DE URBANISMO

**MICROACCESSIBILIDADE AO ESTADIO DE PITUAÇU**

Trabalho monográfico apresentado na disciplina de Seminário Monográfico como requisito parcial para a obtenção do grau de Bacharel em Urbanismo.

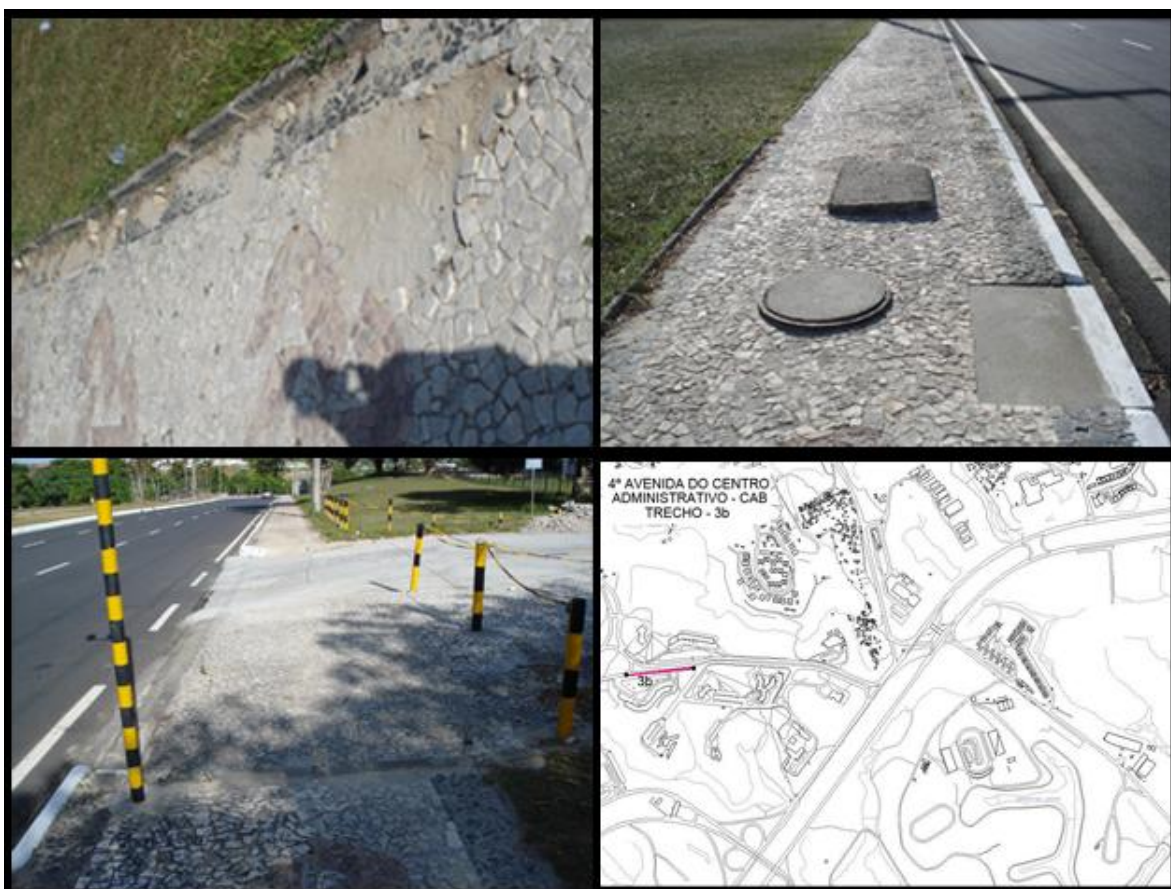
**Figura 26:** Imagens do trecho “3b” (4ª Av. do CAB) e sua localização no conjunto da área de estudo.

O trecho “**3b**” possui extensão de 263,78m de comprimento. Tem início no final do trecho “2b” e termina no final da área delimitada para ser analisada na 4ª Av. do CAB, este trecho é resultado da divisão de um segmento muito extenso de calçada.. Suas imagens encontram-se na figura 26.

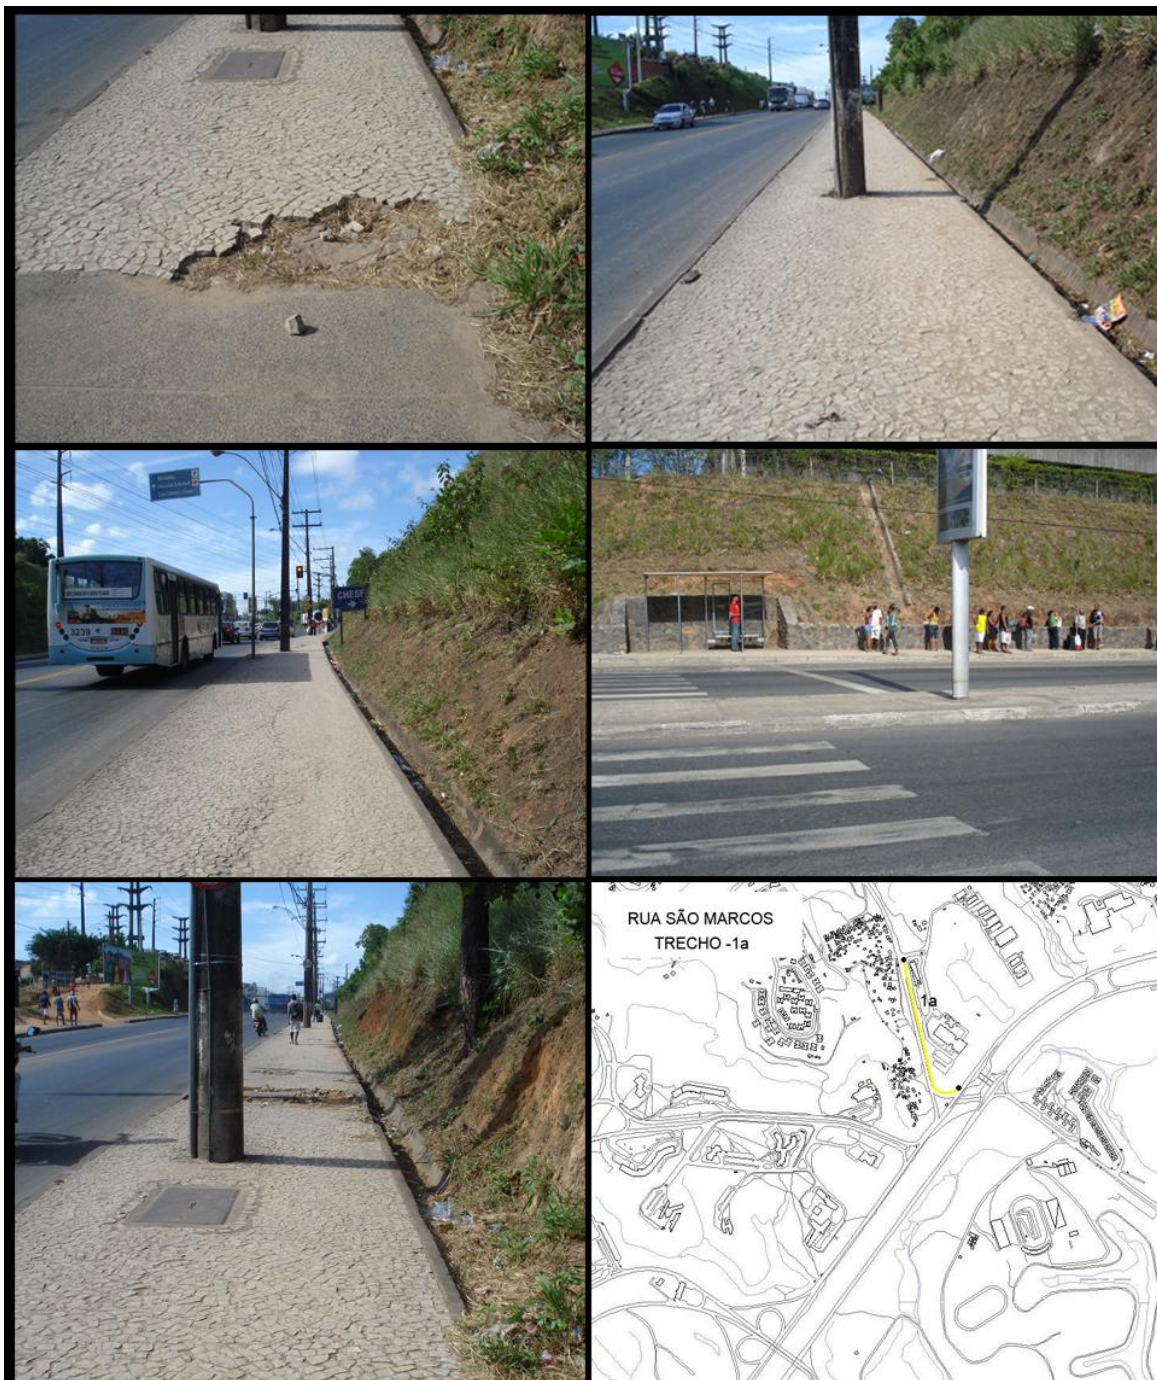
**Figura 27:** Imagens do trecho “1a” (Rua São Marcos) e sua localização no conjunto da área de estudo.

Medindo 456,63m de comprimento, o **trecho “1a”** tem início no cruzamento com a Av. Luiz Viana Filho e término, na primeira sinaleira (sentido Av. São Rafael). (Figura 27).

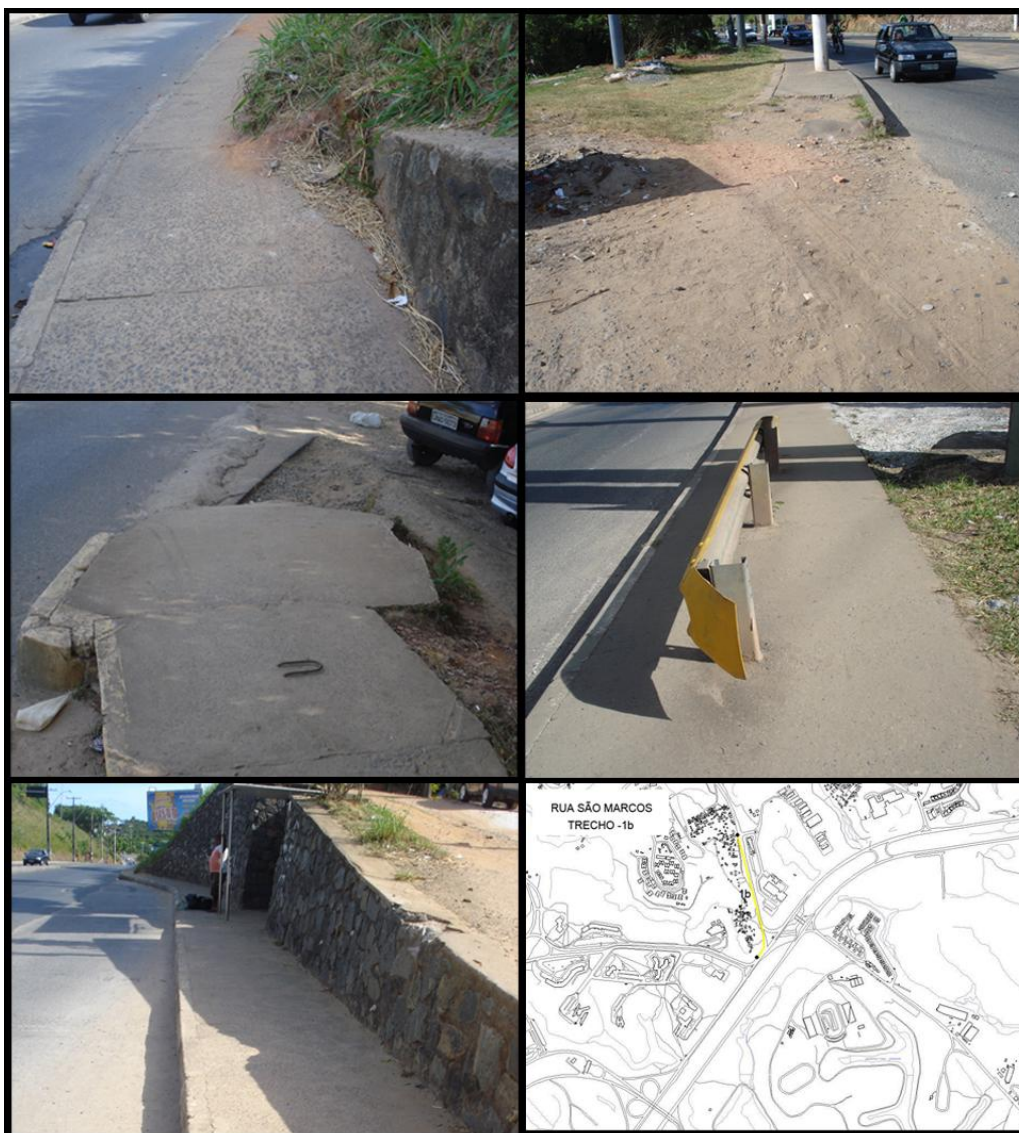
**Figura 28:** Imagens do trecho “1b” (Rua São Marcos) e sua localização no conjunto da área de estudo.

O trecho “**1b**” possui 478,75m de comprimento e pode ser observado nas imagens da figura 28. tem início no cruzamento com a Av. Luiz Viana Filho e término, na primeira sinaleira (sentido Av. São Rafael).

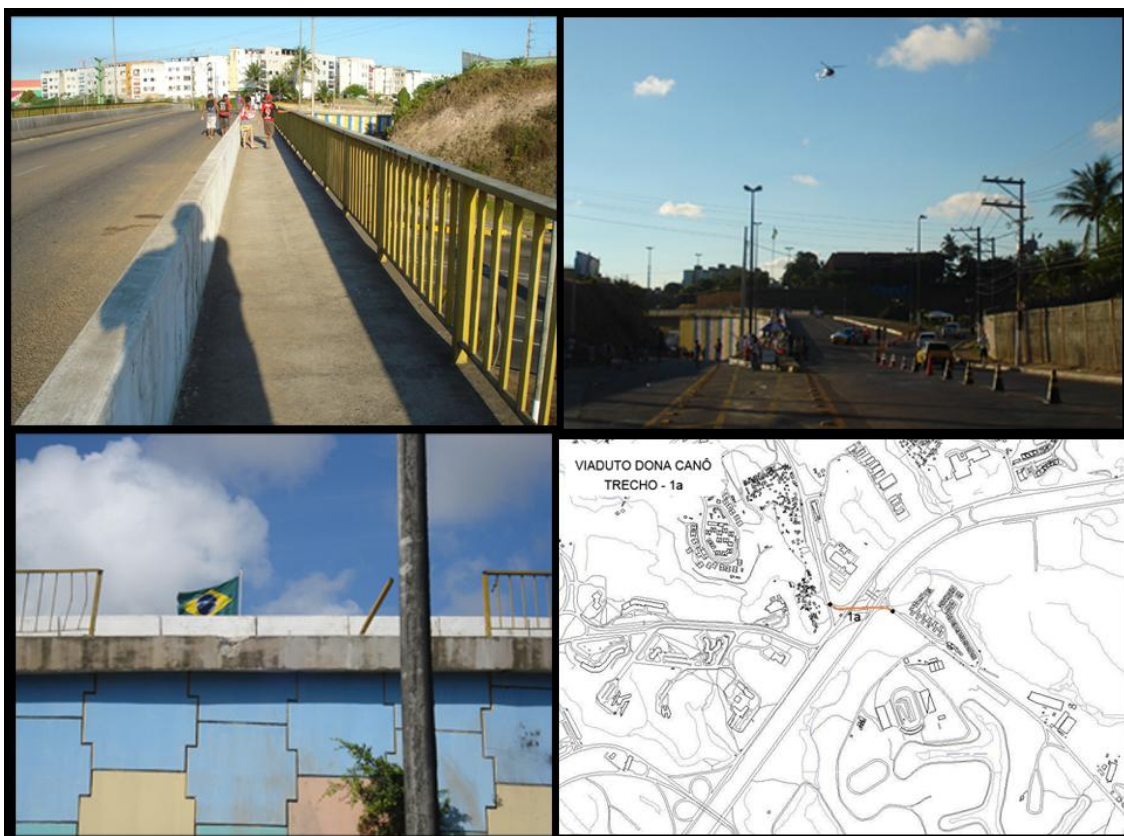
**Figura 29:** Imagens do trecho “1a” (Viaduto Dona Canô) e sua localização no conjunto da área de estudo.

O trecho “**1a**” possui extensão de apenas 348,70m de comprimento. Este trecho compreende as extremidades do viaduto, do lado direito (sentido Rua São Marcos). Suas imagens encontram-se na figura 29.
