UNIVERSIDADE DO ESTADO DA BAHIA
Departamento de Educação – *Campus VIII*
Colegiado de Engenharia de Pesca
Centro de Desenvolvimento e Difusão de Tecnologias Aquáticas - CDTA

**RISCOS OCUPACIONAIS NAS ATIVIDADES DO LABORATÓRIO DO CENTRO DE
DESENVOLVIMENTO E DIFUSÃO DE TECNOLOGIAS AQUÁTICAS – CDTA**

Trabalho de Conclusão de Curso
apresentado ao Curso de Engenharia de
Pesca Bacharelado da Universidade do
Estado da Bahia UNEB/Campus VIII Paulo
Afonso, como requisito parcial para
obtenção do título de bacharel em
Engenharia de Pesca do Departamento de
Educação da Universidade do Estado da
Bahia

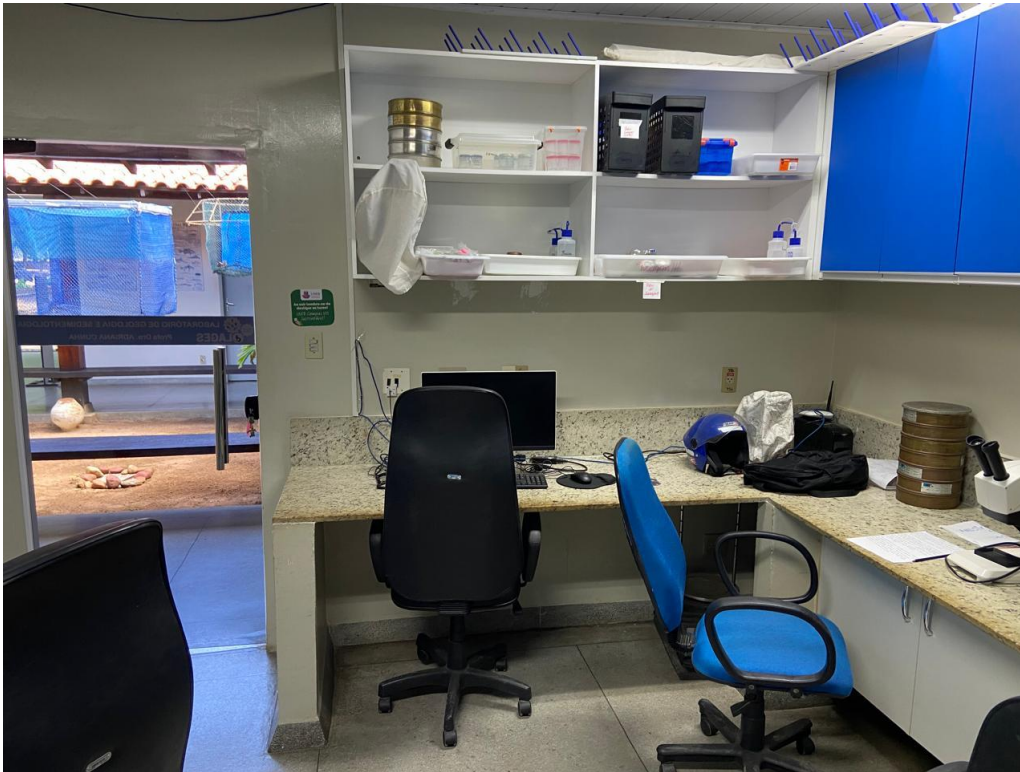
Figura 2 - Laboratório de Geologia e Sedimentologia/LAGES.

O Laboratório de Geologia e Sedimentologia (LAGES), conforme apresentado na Figura 2, surge da contínua necessidade de inovação e progresso científico nos centros acadêmicos nacionais e internacionais, visando melhorar a qualidade da pesquisa desenvolvida e a qualificação dos discentes da Universidade do Estado da Bahia (UNEB).

Equipado com tecnologia moderna, o laboratório implementa constantemente novas técnicas para acompanhar os avanços internacionais em métodos de pesquisa e áreas de interesse estratégico para o desenvolvimento do país.

Desenvolve pesquisas nas linhas de geologia marinha, geologia costeira, sedimentologia, macrofauna e meio fauna, lixo marinho e microplásticos e seus impactos nos ambientes.

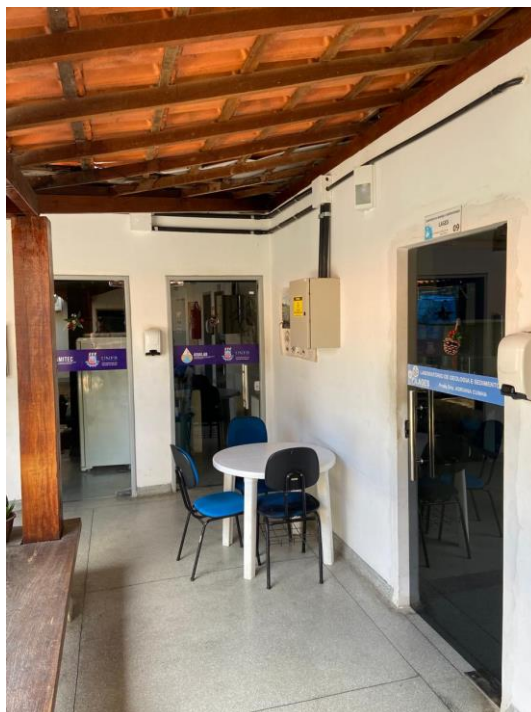
O LAGES está instalado dentro do Centro de Desenvolvimento e Difusão de Tecnologias Aquática, possuindo uma única entrada de acesso com uma porta de vidro temperado que se conecta a um corredor comum (Figura 4).

Figura 04 – As portas dos Laboratórios do CDTA são todas de vidro, sendo a do LAGES essa localizada na foto à direita.

ESPAÇO FISICOS	AÇÕES MITIGADOERAS
Porta de vidro	Primeiro é essencial iniciar com a sinalização adequada, assegurando que ela seja visível e clara.
Porta de madeira	Para a porta de madeira, é nessesario ter uma sinalização, seria recomendavel que porta de madeira tivesse uma janela de acrilico no meio, possibilitando visibilização de ambos os lados
Tomada	O Indicado é realocar essa tomada mais para cima, para que não haja risco de choque eletrico.
Tomada acima da pia	Removendo essa tomada para longe da pia, podendo evitar possivel risco de choque eletrico ou até um curto-circuito na fiação.
Cadeiras	Trocando as cadeiras por modelos que possuam apoio de braços e promovam uma postura adequada e que traga uma qualidade melhor para universitario.
Banqueta escada de plastico	O indicado é uma banqueta escada mais reforçada com 3 degraus e que seja de inox.
Vidraria em cima da pia	comprando o suporte para secar vidraria e estantes de inox

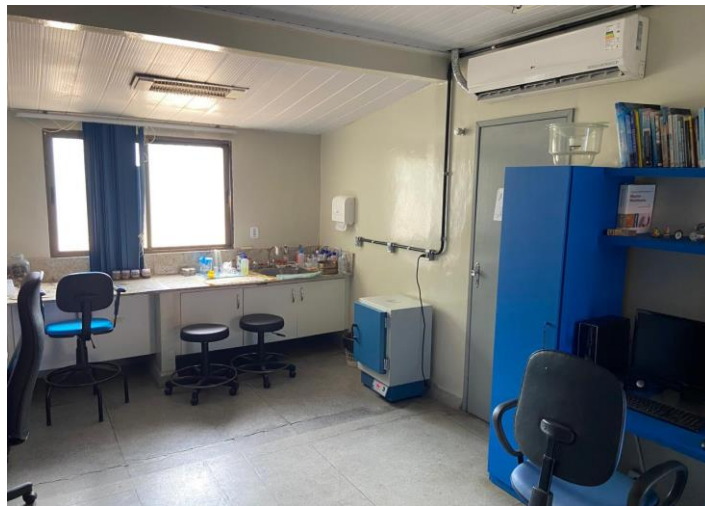
Figura 05 – Laboratório de Geologia e Sedimentologia/LAGES

A estrutura do laboratório conta com uma área de 21,6 m², e sala de microscopia com 7,6 m² nas quais são realizadas atividades de pesquisa e ensino de geologia (Figura 5). Neste corredor, o extintor de incêndio mais próximo do LAGES está posicionado a 5 m metros de distância, assegurando um acesso rápido e eficiente em caso de emergência (Figura 6).

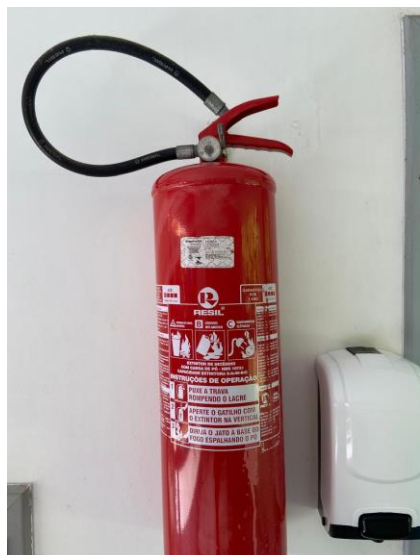
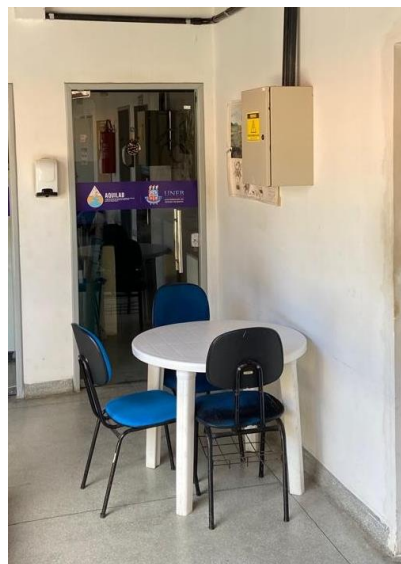
Figura 07 – Equipamentos de Proteção Coletiva no CDTA no corredor central CDTA
